Die Eisverhältnisse bei den Kraftwerken an Aare und Rhein vom Bielersee abwärts bis Basel im Februar/März 1929.

Von dipl. Ing. A. Härry, Zürich. (Fortsetzung)

Elektrizitätswerk Wynau.

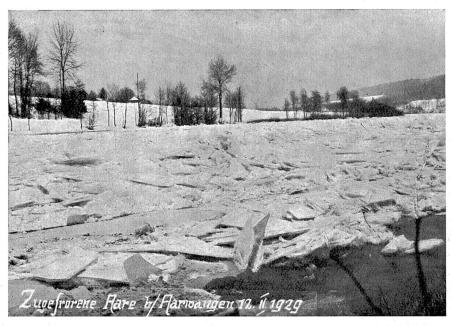
In der Nacht vom 11./12. Februar setzte Nordostwind ein und die Temperatur sank auf minus 30 °C. Schon am 11. Februar abends begann die Eisbildung auf der Aare. Am Morgen des 12. Februar reichte die Eisschicht bereits bis Aarwangen. Mittelst der beiden Rechenputzmaschinen konnten die Turbineneinlaufrechen anstandslos freigehalten werden. Am 12. Februar zeigte sich im obersten Teil des Staugebietes ein starker Eisstoß (Abb. 6 und 7).

Abb. 6. Elektrizitätswerk Wynau. Eisstau im oberen Staugebiet bei Aarwangen. 12. Februar 1929.

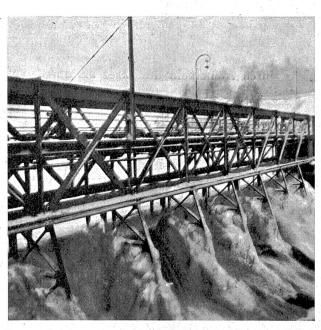
und der Treibeisgang begann. Das Eis zog zur Hauptsache gegen den Rechen des neuen linksufrigen Werkes, wo es mittelst Stangen zerkleinert und dann mit der Rechenputzmaschine herausgezogen wurde. Die Hauptsache ging durch den Rechen mit 6 cm lichter Oeffnung durch. Ab 23 Uhr mußte die Reserve-Dampfturbine voll in Betrieb genommen werden, und es gelang so, den Betrieb durchzuhalten, bis im Laufe des Vormittags des 19. Februar das Eistreiben langsam zurückging, gegen Mittag wieder zunahm und bis abends dauerte, immerhin ohne Beeinträchtigung des Netzbetriebes, und ohne daß eine Oeffnung des Wehres nötig gewesen wäre (Abb. 8).

Abb. 8. Elektrizitätswerk Wynau. Vereisung des Wehres. 17. Februar 1929.

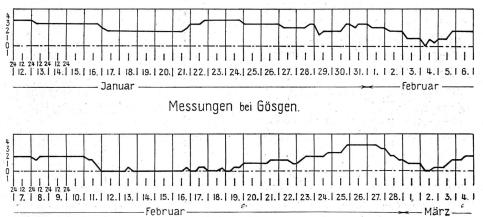
Das beigelegte Kurvenblatt (Abb. 9) gibt Aufschluß über die Wasser-Temperaturverhältnisse im Bereiche der beiden Werke Ruppoldingen und Gösgen.

Abb. 9. Elektrizitätswerke Olten-Aarburg, Kraftwerk Gösgen. Verlauf der tiefsten Aarewassertemperaturen im Winter 1928/29.

Ueber die Wasser-Temperaturverhältnisse im Bereich des Kraftwerkes Gösgen gibt das Diagramm (Abb. 9) Aufschluß. Das Wasser der Aare hatte in Gösgen bereits Anfang Februar eine Temperatur wenig über dem Gefrierpunkt erreicht. Am 4. und 5. Februar herrschte kurzer Eisgang, der aber nicht spezielle Maßnahmen verlangte.

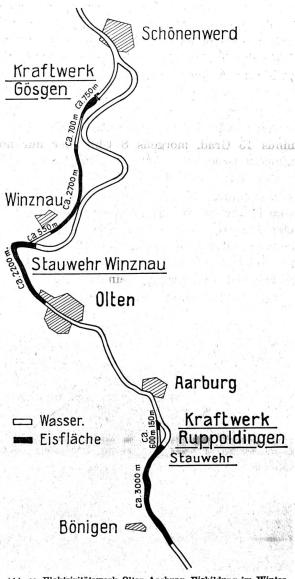
In den Tagen vom 12. bis 14. Februar erreichte die Eisdecke im Staugebiet ihre größte Ausdehnung (siehe den Situationsplan Abb. 11). Sie reichte bis Bonigen, entsprechend ca. 3 km Länge. Im Kanal bildete sich eine Eisschicht vom Rechen aufwärts auf ca. 150 m Länge. Die noch ca. 600 m lange Strecke bis zum Kanaleinlauf war eisfrei.

Abb. 11 Elektrizitätswerk Olten-Aarburg. Eisbildung im Winter 1928/29 in den Flusstrecken der Kraftwerke Ruppoldingen und Gösgen. Masstab: 1:100,000.
