| <br><b>Artikel:</b> | Einsturz der Oberwasser-Kanalmauer des Elektrizitätswerkes Brugg am 14. März 1944 |

## Einsturz der Oberwasser-Kanalmauer des Elektrizitätswerkes Brugg am 14. März 1944

Mitgeteilt von der Direktion der Industriellen Betriebe der Stadt Brugg (E. Christen).

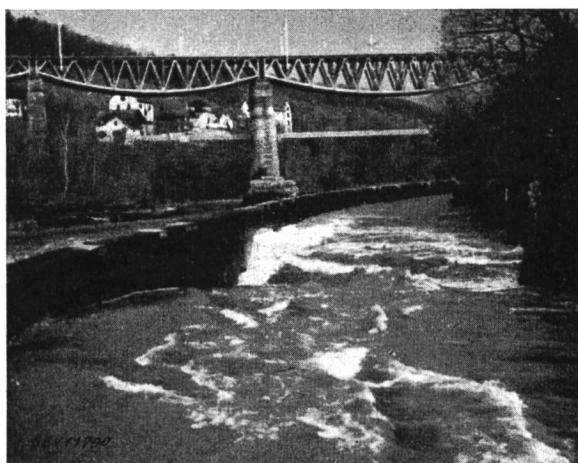
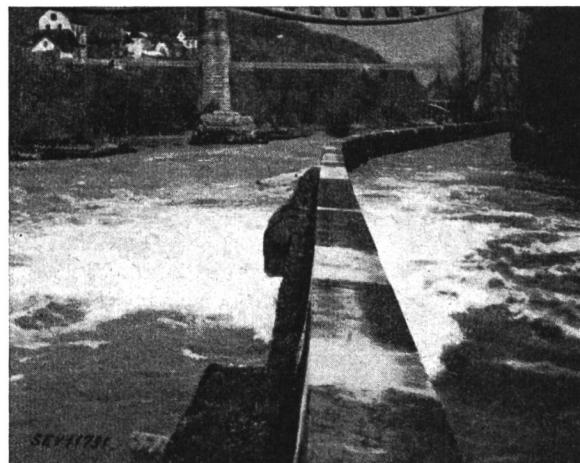
Abb. 1 und 2 Blick auf den Oberwasserkanal unmittelbar nach dem Eintritt des Schadens an der Kanalmauer.

Am 14. März 1944, vormittags 11 Uhr, ist in der aareseitigen Mauer des Oberwasserkanals des EW. Brugg plötzlich eine Bresche von ca. 16 m Länge entstanden. Das Betriebswasser floss durch dieses Leck in die Aare ab, und die Zentrale musste mangels Wassers stillgelegt werden. Die Mauerkrone bildet über der Lücke heute noch eine durchgehende Brücke, was für eine relativ grosse Festigkeit des Mauerbetons spricht. Der unter dieser Brücke liegende Mauerteil ist samt einem ansehnlichen Teil des felsigen, tonigen Baugrundes durch den Wasserdruk, der sich infolge der Differenz zwischen Kanal- und Aarespiegel einstellte, in das Aarebett hinausgestossen worden.

Schon diese Feststellungen zeigen, dass sich die Zerstörung des Bauobjektes nicht aus einem Ungenügen des statisch notwendigen Querschnitts der als Schweregewichtskörper erstellten Kanalmauer erklären lässt. Die Ursache des Einsturzes dürfte vielmehr auf die ungünstigen Untergrundsverhältnisse zurückzuführen sein. Die nachträgliche Besichtigung ergab nämlich, dass sich der zerstörte Mauerteil im Bereich einer der grossen Bohnerztaschen befindet, wie sie sich in der Gegend von Brugg längs der Aare zahlreich feststellen lassen. Das alte Mauerfundament war, wenigstens teilweise, auf eine Kalksteinplatte ab-

gestellt, unter der sich der Bohnerzton auf eine unbestimmte Tiefe und auf eine unbestimmte Fläche ausdehnt. Die Kalkunterlage stiess sowohl in den Kanal als in die Aare vor. Es muss nun angenommen werden, dass die Kalkplatte auf der Aareseite im Laufe der Jahrzehnte teilweise unterkolkt worden ist und gleichzeitig bei den tiefen Aarewasserständen der vergangenen Winterperiode, die im Februar und

März zum Teil ziemlich tiefe Kältegrade aufwies, auch Frostwirkungen ausgesetzt war, die das Gefüge der Bohnerztonunterlage leicht störten. Damit entstanden wohl feine Fugen zwischen Ton und Kalk, in die offenbar das unter Druck stehende Kanalwasser mit der Zeit Zutritt fand. Da der Bohnerzton unter Wasserzutritt aber seifig wird, ist anzunehmen, dass sich diese Risse zu Gleitfugen auswuchsen, auf denen dann schliesslich die ganze darüberliegende Bodenschicht mitsamt dem Mauerfundament in die Aare abglitt, nachdem diese einige Meter ausserhalb der Mauer in den anstehenden Kalk- und weichen Molasseformationen ziemlich ausgeprägte Kolkkrinnen ausgearbeitet hatte.

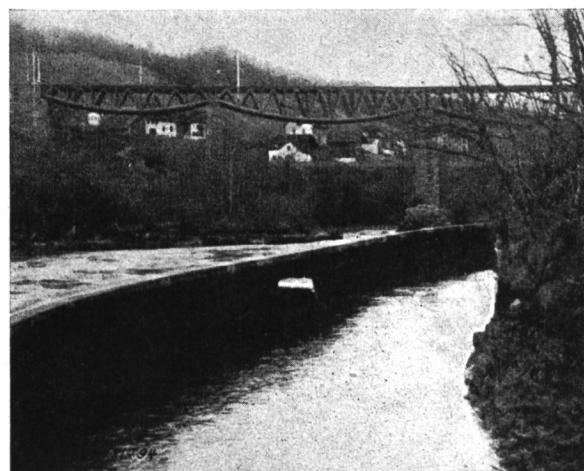
Abb. 3 Oberwasserkanal mit beschädigter Kanalmauer nach dem Schliessen der Einlaufschützen.

Die Renovierungsarbeiten erfolgen unter dem Gesichtspunkt, baldmöglichst einen, wenn auch reduzierten Betrieb des Werkes zu ermöglichen. Zu diesem Zwecke wird die Mauerbresche durch zwei eiserne Rammspundwände, wovon die äussere an das aaresseitige Fundament der Mauer und die innere an den inneren Rand der vorgesehenen neuen Winkelstützmauer anschliessen, abgeschlossen. Die beiden Bauwände werden gegen die noch bestehenden alten Mauerpartien ober- und unterhalb der Bresche abgedichtet. Am oberen und unteren Ende der inneren Spundwand wird gleichzeitig je ein auf die ganze

Kanalbreite durchgehender Erdfangdamm erstellt, so dass, sobald das Aarewasser keinen Zutritt mehr findet, der zwischen diesen Fangdämmen und der inneren Baugrubenwand liegende Kanalteil durch Pumpe trocken gelegt und eine Betonsohle eingezogen werden kann. Nach Abbruch der Fangdämme kann dann, wenn vorerst auch nur beschränkt, das nötige Betriebswasser nach der Zentrale geleitet und der provisorische Betrieb wieder aufgenommen werden, sofern sich nicht noch andere Defekte im Kanal, unterhalb der heutigen Einsturzstelle, ergeben, was anlässlich der provisorischen Trockenlegung des Kanals noch festgestellt werden soll.

Während des Teilbetriebes wird dann die Baugrube, die aus den genannten beiden Larssenspundwänden besteht, abgesteift und abgepumpt, worauf die defekte Mauer abgebrochen und die neue Winkelstützmauer erstellt werden kann. Wegen der schlechten Baugrundverhältnisse — der Bohnerzton hat sich schon beim Bau des neuen Dachwehres als überaus schlechter und unzuverlässiger Baugrund herausgestellt; außerdem scheinen die Bohnerztonsschichten vom Kanal nach der Aare zu fallen — hat man auf die Wiederverwendung des Schweregewichtstyps verzichtet. Die Winkelstützmauer ist der Schweregewichtsmauer auch wirtschaftlich überlegen, da der innere Mauerwinkel zugleich der Kanalohlenverkleidung dienen kann, die in diesem Kanalabschnitt als unentbehrlich erscheint, um ein neues Aufweichen der Tonschichten durch das Wasser zu vermeiden. Mit diesen Massnahmen hofft man bis zum 15. Juni 1944 wieder auf den Vollbetrieb des Werkes übergehen zu können.

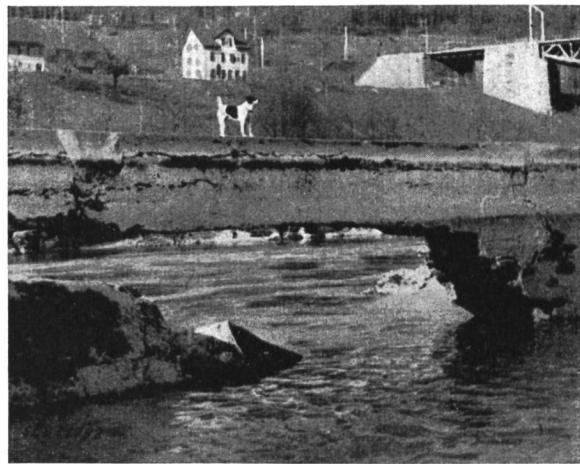
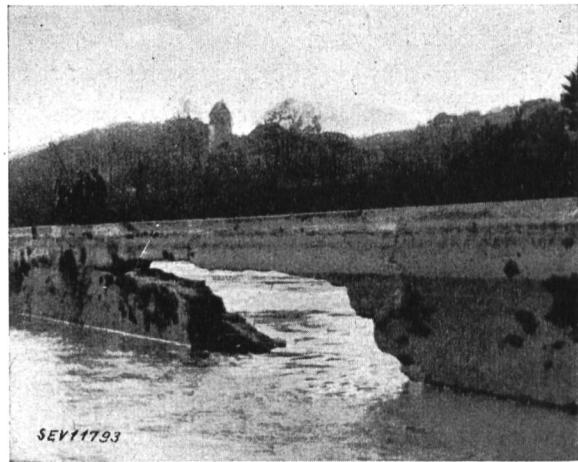
Abb. 4 und 5 Blick vom Oberwasserkanal gegen die beschädigte Kanalmauer.
