Zeitschrift: Wasser- und Energiewirtschaft = Cours d'eau et énergie
Herausgeber: Schweizerischer Wasserwirtschaftsverband
Band: 39 (1947)
Heft: (10)

Artikel: Explosion eines Pilum-Herdes in Bern
Autor: [s.n.]
DOI: <https://doi.org/10.5169/seals-921881>

Explosion eines Pilum-Herdes in Bern

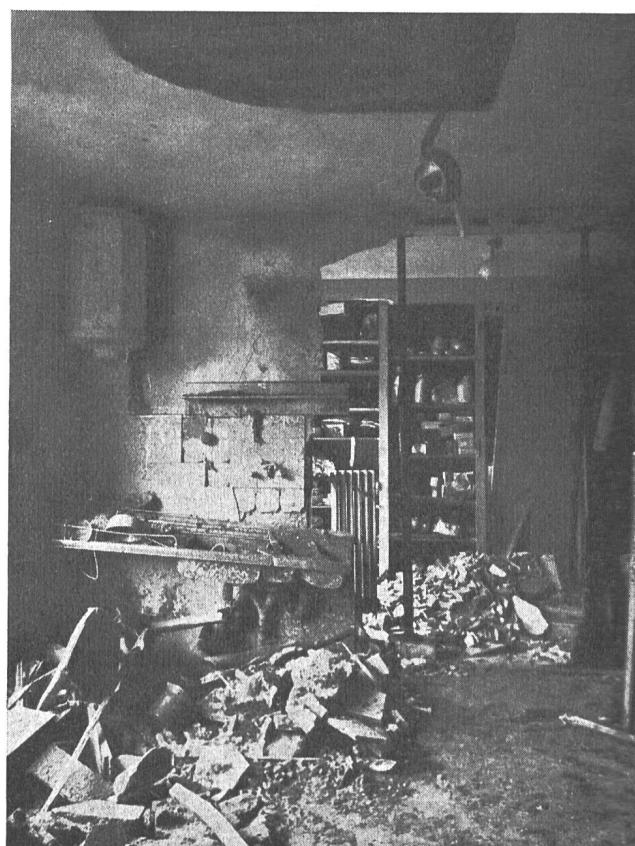
In den frühen Morgenstunden des 13. August explodierte der Herd mit ungeheurer Wucht. Die Fig. 19—22 geben eine Vorstellung von der Wirkung dieser Explosion, die mit der einer Bombe sehr gut verglichen werden kann. Es entstand ein Gebäudeschaden von mindestens 25 000 Fr. Dazu kommt noch der Schaden an der gesamten Küchen-einrichtung und am Mobiliar, von dem man sich an Hand der Abbildungen eine Vorstellung machen kann. Zum Glück sind keine Personenschäden eingetreten, was aller-

Fig. 19 Die zerstörte Küche mit herausgeschlagener Mauer. Der Herd stand auf der entgegengesetzten Seite der Küche.

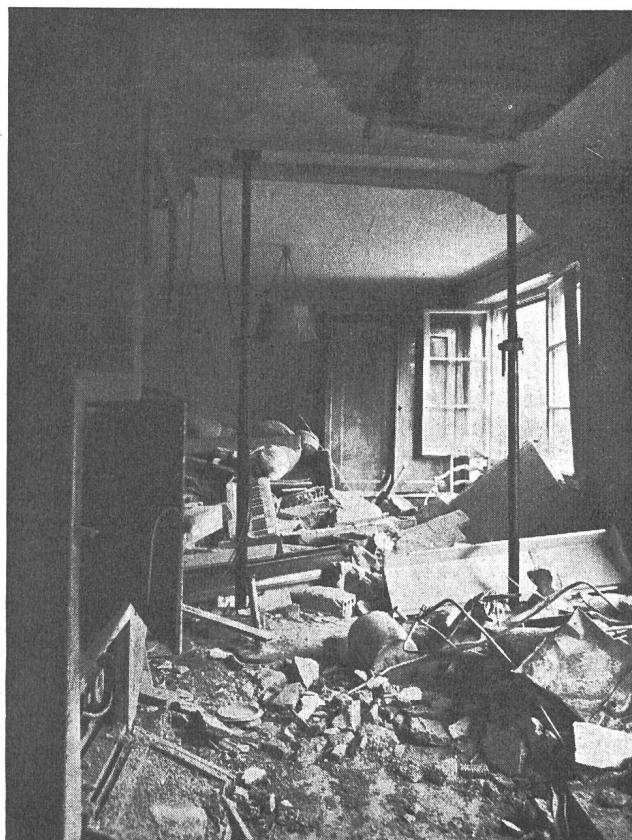
dings nur einem Zufall zu verdanken ist. In Fig. 20 ist das Zimmer gezeigt, in das eine ganze Küchenwand geschleudert wurde. Das im Hintergrund sichtbare Bett war ausnahmsweise in der Unglücksnacht leer. Die zer-

Fig. 20 Die Mauer, an der der Herd stand, wurde mit Wucht in das dahinterliegende Zimmer geworfen. Das zerstörte Klavier zeigt die Wucht der Explosion.

störungen am ebenfalls in jenem Raum befindlichen Klavier lassen keinen Zweifel über das Schicksal offen, das einen Schläfer in jenem Bett betroffen hätte.

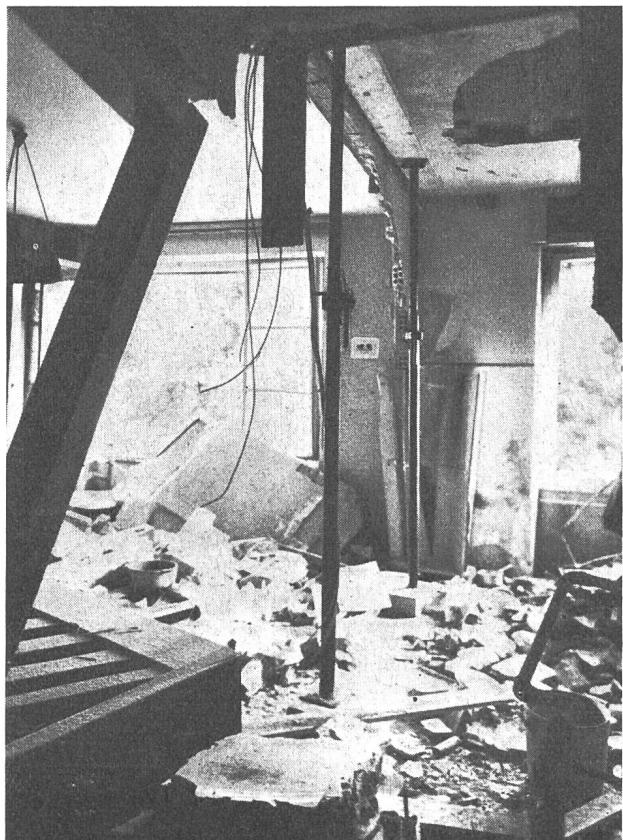
Die vorläufige Untersuchung der Ursachen der Explosion führte zu folgendem Ergebnis. Die Konstruktion des Herdes war abgeändert worden, so dass sie nicht mehr den Angaben im Prüfbericht entsprach. Anstatt wie früher mit zwei, war der fragliche Herd nur mit einem Dampfgefäß ausgerüstet. Der Betriebsdruck war außerdem von 47 auf 16 Atm. herabgesetzt worden, was einer Temperatur 200° entspricht. An Sicherheitsvorrichtungen waren vorhanden: ein mechanisch arbeitender Temperaturregler, zwei Temperaturbegrenzer, Schmelzsicherungen aus Zinn (alle drei mit dem Heizkörper in Serie geschaltet). Die früher vorhandene, rein mechanische Sicherung mittels Brechplatte war bei diesem Herd nicht vorhanden. Diese abgeänderte Konstruktion des Herdes ist niemals zur Prüfung dem SEV unterbreitet worden.

Die Ermittlung der unmittelbaren Ursache der Explosion war durch die Tatsache erschwert, dass der Herd vollständig zerstört war. Mit Bestimmtheit scheint festzustehen, dass alle Sicherheitsvorrichtungen überbrückt waren und das Dampfgefäß wegen zu hohen Druckes explodierte. Da die Prüfung der Gefäße mit 45 Atm. erfolgt ist, muss die Explosion bei einem höheren Druck stattgefunden haben, was die verheerende Wirkung verständlich macht.

Etwa 14 Tage vor der Explosion hatte eine Revision des Herdes stattgefunden nach der durch einen Monteur eventuell ein Fehlanschluss gemacht wurde, der die Sicherheitsvorrichtungen überbrückte. Da die mechanische Sicherheit einer Brechplatte fehlte, hatte das dau-

Fig. 21 An dieser Stelle stand der Unglücksherd. Die Wand ist vollständig herausgedrückt worden.'

ernd eingeschaltete Heizelement zur Explosion führen können. Diese Erklärungen sind zum Teil allerdings blosse Vermutungen, für die keine Beweise erbracht werden konnten. Das Ergebnis weiterer Expertisen muss noch abgewartet werden. Auch die Frage, wer für den beträchtlichen Schaden aufzukommen hat, wird noch lange beschäftigen.

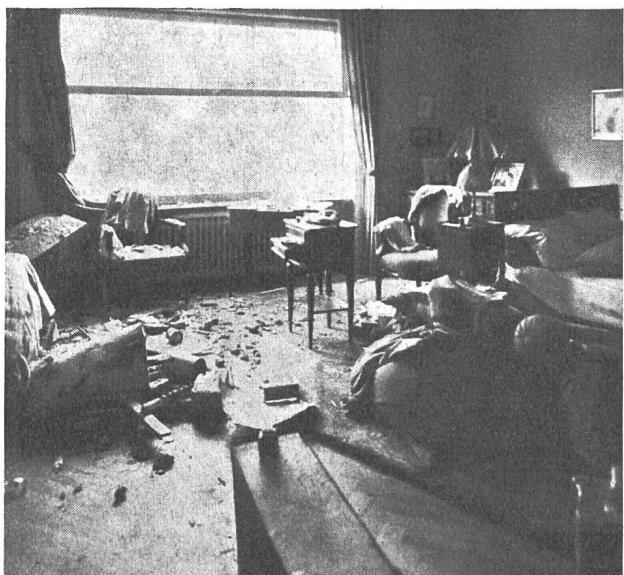
Fig. 22 Blick in das gegenüberliegende Schlafzimmer.
