BETRIEBLICHE VORKOMMISSE UND ERFAHRUNGEN BEIM EISGANG VOM WINTER 1962/63 AUF AARE UND RHEIN

Erhebungen bei den Kraftwerken des Verbandes Aare-Rheinwerke, ausgewertet und bearbeitet
von L. K r a n i c h , Dipl.-Ing., Rheinkraftwerk Albbrück-Dogern AG., Albbrück

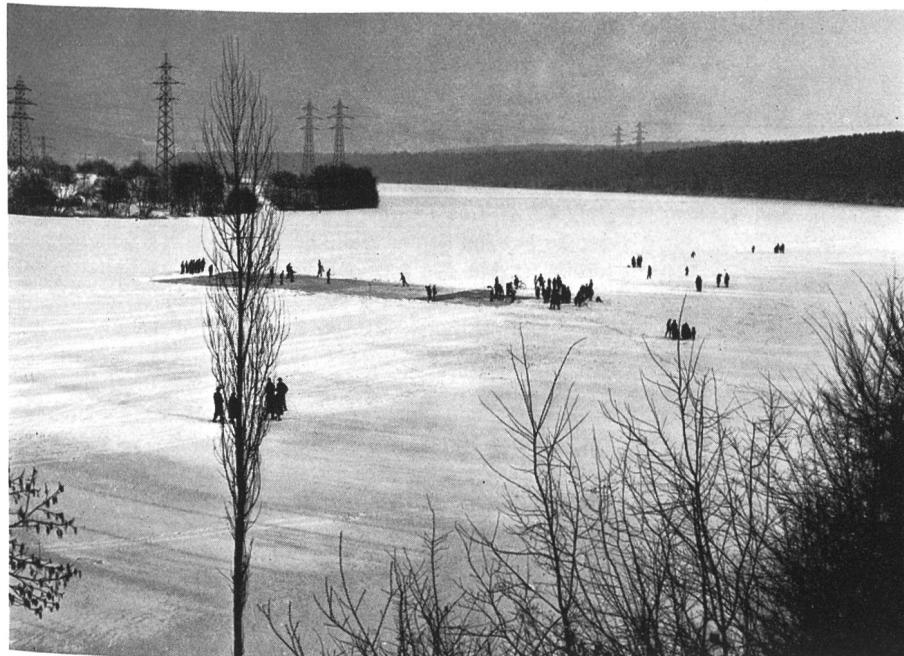
Fig. 1 Geschlossene Eisdecke
oberhalb des Kraftwerkes
Ryburg-Schwörstadt
am 27. Januar 1963

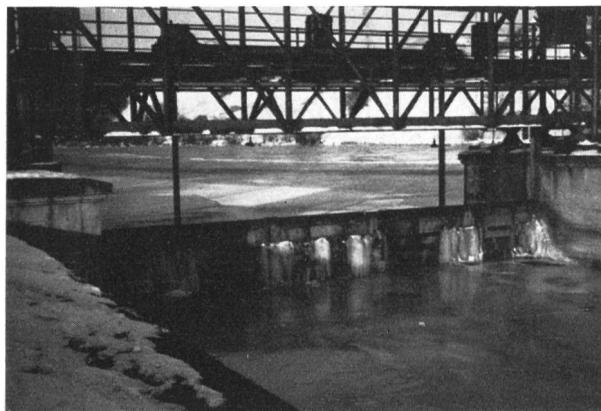
Fig. 3 Kraftwerk Bannwil: Floss-Schleuse, 23. 1. 1963

Das Stauwehr mit einer Länge von 120 m, etwa 1 km oberhalb des Städtchens Wangen a/A., staut die Aare auf 4,00 Meter Höhe und bildet einen rd. 1,7 km langen Stau. Das zur Verarbeitung abgeleitete Wasser fliesst in einem rd. 8,25 km langen Oberwasserkanal mit einem maximalen Abflussvermögen von rd. 135 m³/s den 7 Turbinen der Zentrale Bannwil zu. Das Stauwehr weist in der Mitte zwei Oeffnungen zu je 37 m lichter Weite auf, die jede in 8 Schützen unterteilt ist. Mit den 7 Doppelschützen von 3,8 Metern Höhe des auf der linken Seite liegenden Grundablasses hat das Wehr total 23 Schützen. Daneben besteht auf der rechten Seite noch eine 15 m breite Flossschleuse. (Fig. 3)

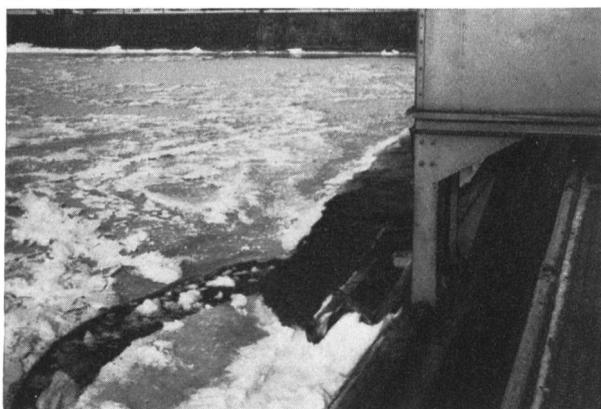
Fig. 4 Kraftwerk Bannwil: Rechenreinigungsmaschine im Einsatz, 25. 1. 1963

die Geschwemmselrinne wegzuschaffen. (Fig. 4) Vom 21. bis zum 26. Januar war der Anfall an Schwebereis so stark, dass trotz Grosses Einsatz an Mannschaft und Rechenreinigungsma schine das Schwebereis den Rechen fast völlig verstopfte und vereiste. Die Leistung sank auf Null ab. Das wenige Wasser, das noch den Weg durch die Turbinenkammern fand, genügte, um die 7 Turbinen ohne Last im Lauf zu halten. Eine Maschine, bei der die Vereisung am stärksten war, musste stillgesetzt werden. Dort wurden die Maschinenschützertore geschlossen. Die Schützen am Wehr konnten infolge Vereisung nicht betätigt werden, so dass der Wasserspiegel vor dem Wehr innerhalb 2 Stunden um 55 cm anstieg. Am 25. Januar wollte man die Maschine 7 wieder in Betrieb nehmen. Beim Versuch, die Schützertore hochzuziehen, gingen die Getriebekupplung und die beiden Kegelräder des Antriebs in die Brüche. Nach Ausbau der schadhaften Teile und nach Erwärmung der Schützenführungen mit zwei elektrischen Luftherzern von je 16 kW konnten am 26. Januar durch Handantrieb die Schützen gezogen und die Maschine wieder in Betrieb genommen werden. (Fig. 5)

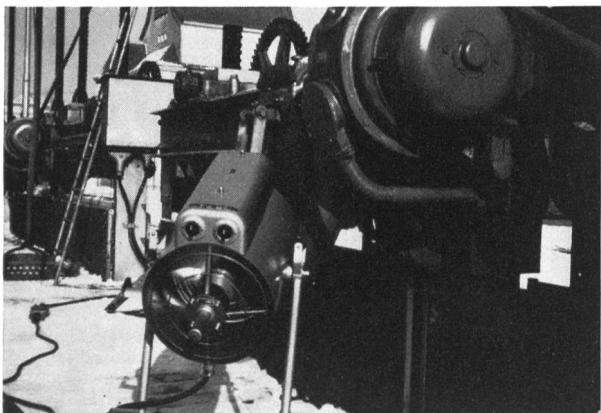
Fig. 5 Kraftwerk Bannwil: Erwärmen der Schützenantriebe bei der Zentrale, 25. 1. 1963

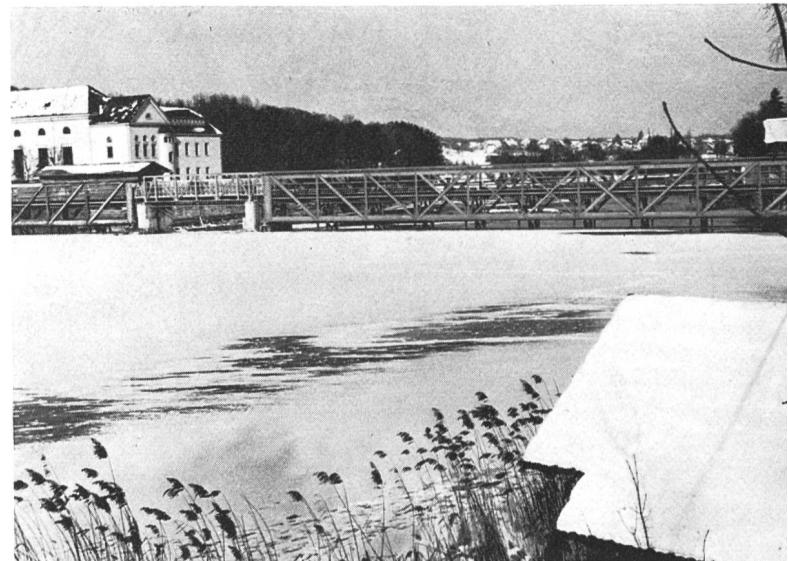
Fig. 6 Kraftwerk Wynau: Wehr Oberwasser, 28. 1. 1963

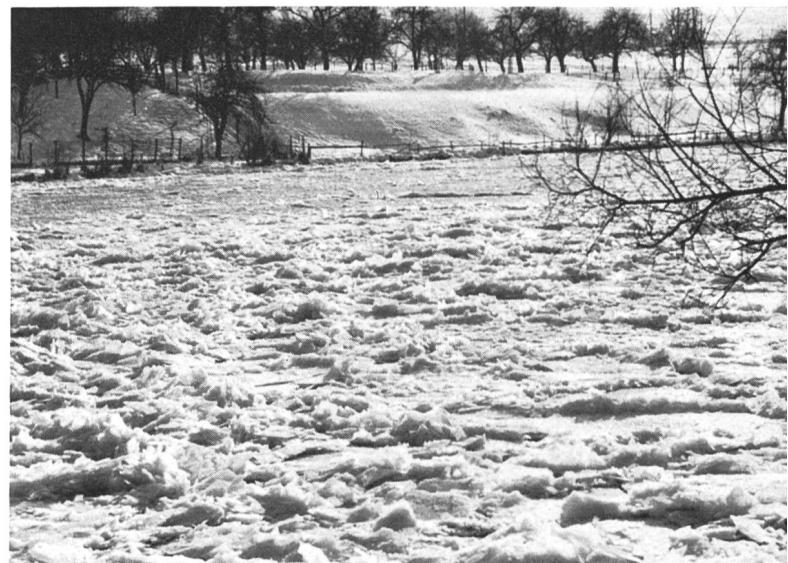
Fig. 7 Kraftwerk Wynau: Staugebiet bei Aarwangen, Brücke aareaufwärts, 23. 1. 1963

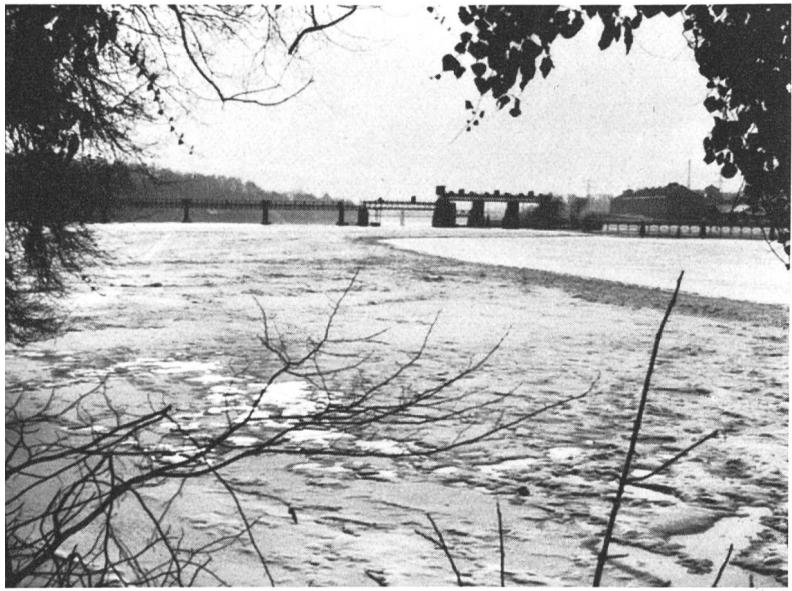
Fig. 8 Kraftwerk Rheinfelden: Wehr mit eisfreier Fliessrinne zum Kanal, 28. 1. 1963

Beim Kraftwerk Rheinfelden liegt das Maschinenhaus am Ende eines 600 m langen Kanals auf deutscher Seite. Ausgebaut ist das Werk für 614 m³/s und die maximal mögliche Leistung beträgt 20 500 kW. Das eigentliche Wehr von 198 m Länge mit 8 Schützen von je 1,85 m Höhe liegt auf Schweizerseite. Daran schliesst sich die 20 m breite Flossgasse und der Grundablass mit 3 Schützen von je 10 m lichter Weite und 5 m Höhe an. (Fig. 8) Das Wehrbauwerk leitet dann zum Kanal über. (Fig. 9)

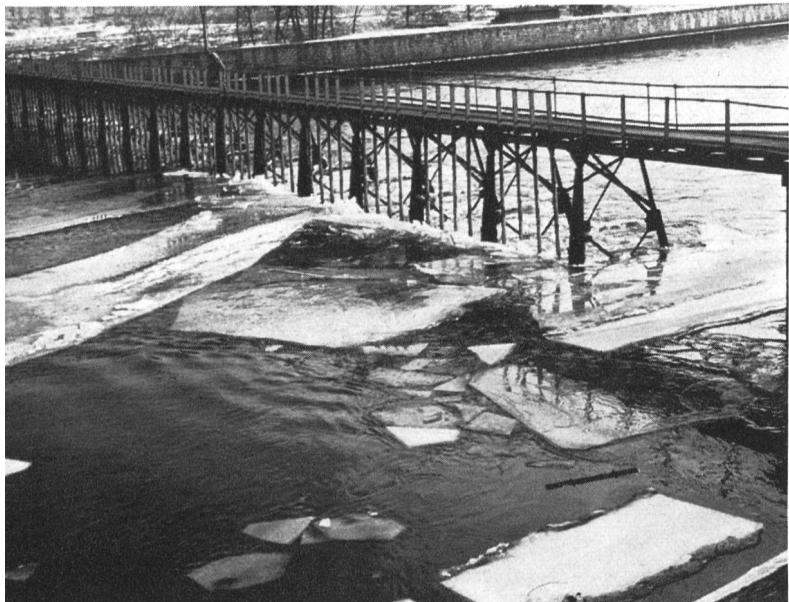
Fig. 9 Kraftwerk Rheinfelden: Platteneis am Grobrechen des Kanaleinlaufes, 10. 2. 1963 —

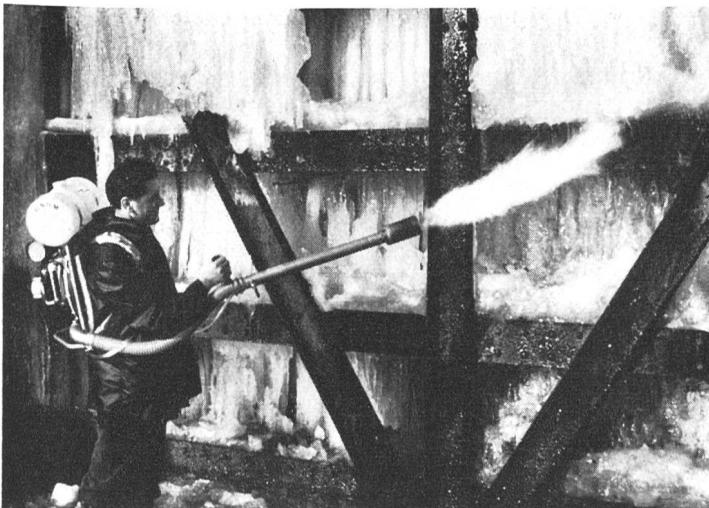
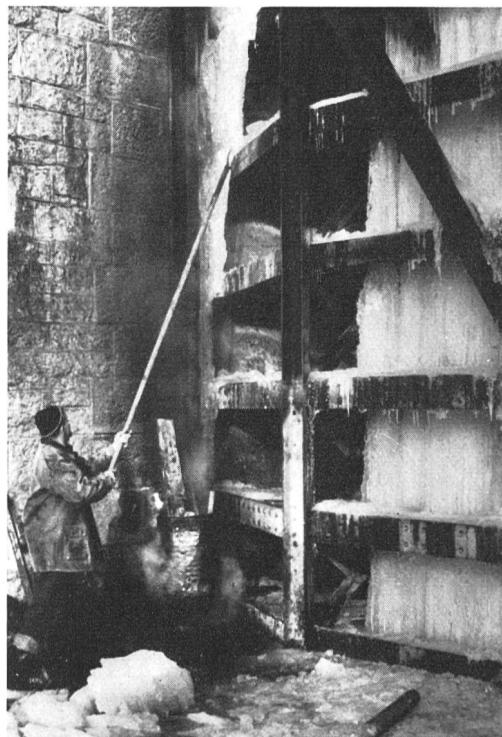
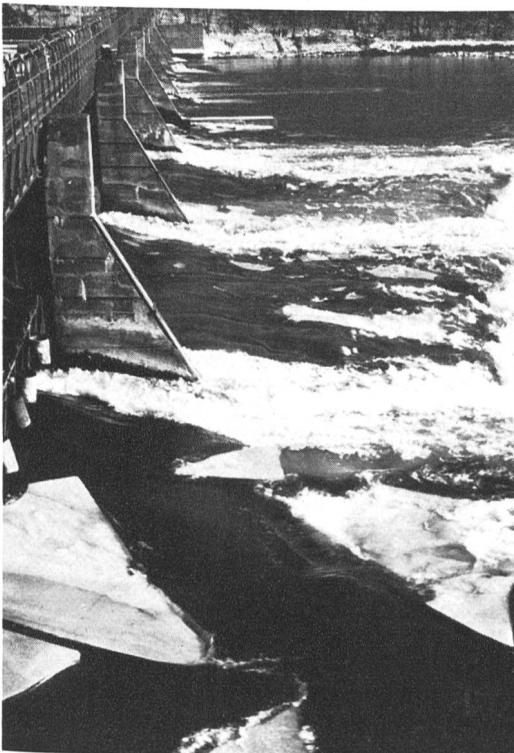
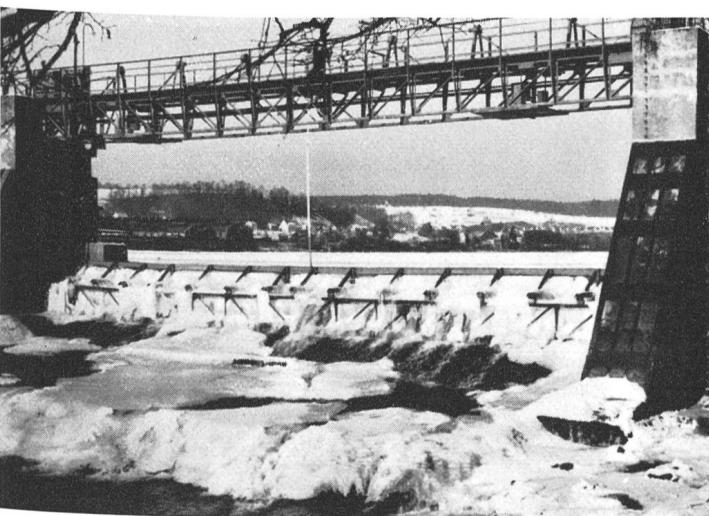
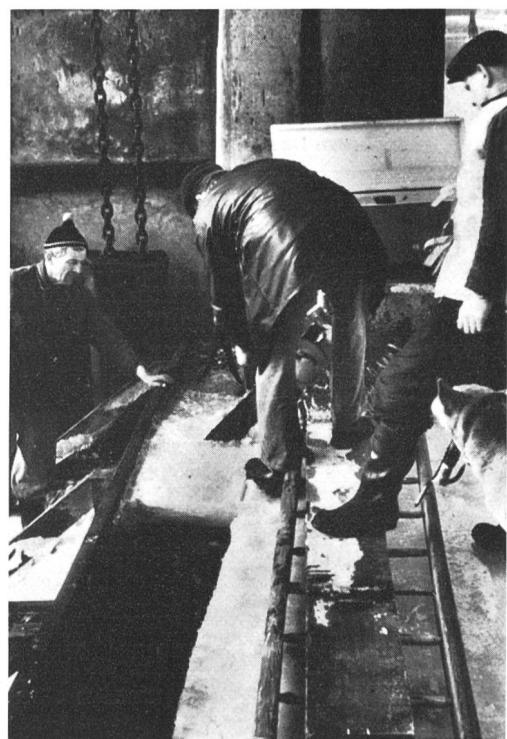
Kraftwerk Rheinfeldeñ:

Die schwere Vereisung der Schützenkonstruktion, wie sie in Fig. 14 sichtbar ist, wurde verursacht durch das Aufklaffen der hölzernen Stauladen-Aufsätze und den Druck des Eises. Am 21. Januar, abends 23.00 Uhr, war unter der Einwirkung einer steifen Ostbise die anfallende Schwebewis- und Grundeismenge so gross, dass die eingesetzten Arbeitskräfte den Kraftwerkrechen mittels Krücken und Rechenputzmaschine nicht mehr freihalten konnten. Das sulzartige Esgemisch setzte sich vor den Rechenstäben fest und blockierte allmählich das untere Drittel des Kanals und die daran liegenden Turbinen. Die Maschinenleistung fiel von 15 350 kW auf 12 000 kW zurück. Nach Oeffnen des Kanalleeraufes zogen die Eismassen ins Unterwasser ab.

Fig. 10 (links Mitte) Ablass der «Beuggenboden-Platte» durch die Stauwehröffnungen 6, 7 und 8 am 10. 2. 1963

Fig. 11 (oben rechts) Beseitigung der Vereisung an den Grundablässen mit Koksefeuer und Krücken, 24. 1. 1963

Fig. 12 (oben links) Beseitigung der Vereisung an den Grundablässen mit Flammenwerfer, 24. 1. 1963

Fig. 13 (unten rechts) Sägen von Entlastungsschlitten vor dem Stauladen, 8. 2. 1963

Fig. 14 (unten links) Vereisung der Schützen am Schweizerufer, 28. 1. 1963

Infolge der relativ hohen Wassergeschwindigkeit blieb während der ganzen Kälteperiode in der rd. 3 km langen Stauhaltung eine breite Fliessrinne im Rhein eisfrei. Lediglich in den schwach durchströmten Teilen vor dem Stauwehr, also bei den Schützen 1 bis 5 vom schweizerischen Ufer her und an den Uferrändern, vor allem an der Innenkurve der Rheinkrümmung am Beuggenboden, bildeten sich Eisflächen. Diese hatten die Neigung, sich bei geringen äusseren Einwirkungen zu lösen, was erstmals am 17. Januar eintraf, ohne dass dabei Schwierigkeiten aufraten. Die Beuggenboden-Platte bildete sich bei den eintretenden Tiefsttemperaturen neu und breiter und löste sich erneut am 10. Februar. Das Antreiben zum Wehr wurde beobachtet, gegen 11 Uhr rammte sich die Spitze in der vor dem Stauwehr liegenden Eisfläche fest. Es bestand die Möglichkeit, dass die etwa 800 m lange und 150 m breite Platte von der Strömung in den Kanal gedrückt und durch ihre Masse die Rechen des Kanaleinlaufes und des Maschinenhauses gefährden würde bzw. dass – um die Druckwirkung zu vermeiden – die Turbinen stark gedrosselt oder abgestellt werden müssten. Da ausserdem der zeitliche Ablauf nicht vorauszusehen war und der Sonntagnachmittag günstig erschien, wurde beschlossen, die Zentralenleistung von 15 000 kW auf 5000 kW zu reduzieren und die Eisplatte planmäßig durch das Stauwehr abzuführen. (Fig. 10) Die Dicke des an der Oberfläche gebildeten Eises betrug bis zu 40 cm. Vom schweizerischen Ufer beginnend lagen die Schützen 1 bis 5 hinter der Stauwehreisfläche; zum Kanaleinlauf hin waren die Schützen 6 bis 8, der Flossgassenverschluss sowie die 3 Grundablässe oberwasserseitig infolge der ausreichenden Wasserströmung eisfrei. Die Grundablässe wurden durch unterwasserseitiges Heizen der Seitendichtungen mit Kokseuer gängig gehalten. (Fig. 11)

In der gleichen Weise wurden später die Schützen 6 bis 8 freigehalten. Zum Auftauen örtlicher Vereisungen wurden «Flammenwerfer» mit grossem Erfolg eingesetzt. (Fig. 12) Die Vereisung der übrigen Schützenöffnungen wurde nachfolgend beseitigt und – soweit im Oberwasser eine Eisdecke anstand – durch Sägen eines Schlitzes freigemacht. (Fig. 13) Man wollte damit erreichen, dass bei einer mit Hochwasser verbundenen Schmelze auch diese Öffnungen verfügbar wären.

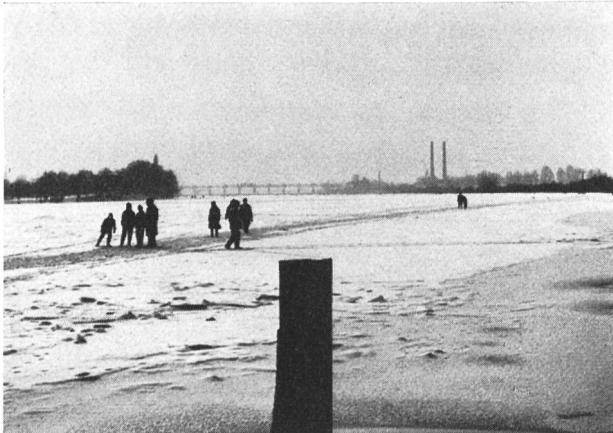
Fig. 15 Kraftwerk Wyhlen, 27. 1. 1963
Stauwehr und Kraftwerk von der Fähre Augst-Herten gesehen

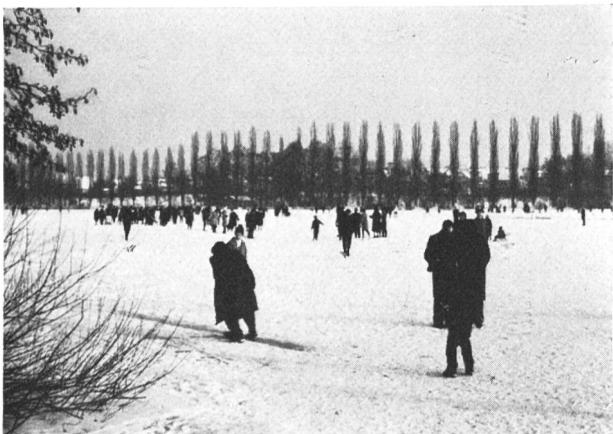
Fig. 16 Insel Gewerth – Badeplatz Augst, Verkehr über das Eis

Auf dem Altrhein oberhalb des Kraftwerkes brachte der Kälteeinbruch am 4. Dezember 1962 die erste geschlossene Eisdecke. Sie taute unter dem Einfluss der nach dem 9. Dezember angestiegenen Temperaturen wieder ab und bildete sich neu ab 23. Dezember, um sich endgültig erst Mitte März aufzulösen. Die maximale Eisdicke betrug zwischen 40 und 50 cm. Auf dem strömenden Rhein bildete sich ab 26. Dezember 1,5 km rheinaufwärts eine Eisdecke, die nach kurzzeitigem Auftauen ab 10. Januar wieder neu entstand. Sie erreichte sowohl am 26. Januar als auch am 5. Februar, nach einem vorübergehenden Zurückweichen um etwa 2 km, die maximale Ausdehnung von etwa 5,7 km Länge. (Fig. 15) Ueber das Wochenende vom 27. Januar war das Eis so tragfähig, dass der Rhein oberhalb der Kraftwerke Augst-Wyhlen von jung und alt begangen wurde. Die Eisdicke betrug dabei in Rheinmitte etwa 15–20 cm. (Fig. 16)

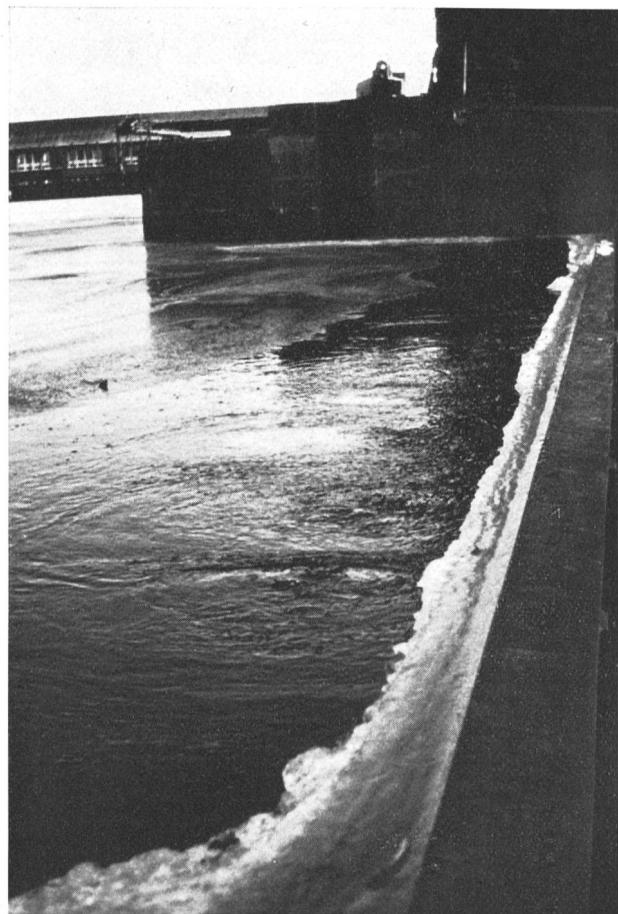
Von den insgesamt 10 Stauwehrverschlüssen wurden zwei Eisklappenschützen durch eine stationäre Luft-Perl-Anlage freigehalten. Um weitere zwei Schützen bedienbar zu machen, wurden im Ober- und Unterwasser improvisierte Luft-Perl-Anlagen eingebaut. (Fig. 17) Durch Längsschlitz von etwa 30 cm Breite, die mit einer Motorsäge hergestellt und freigehalten wurden, befreite man die übrigen Schützen von der anhängenden Eisdecke und entlastete sie zugleich vom Eisdruck. Die Schiffsschleuse konnte dank der geheizten Schutzvorrichtungen bei den Umlaufschützenantrieben während der ganzen Eisperiode betriebsbereit gehalten werden. An den Zentralen selbst traten keine Störungen auf.

Fig. 17 Kraftwerk Wyhlen: Eisklappenschütze 10 mit Luftperlanlage in Betrieb

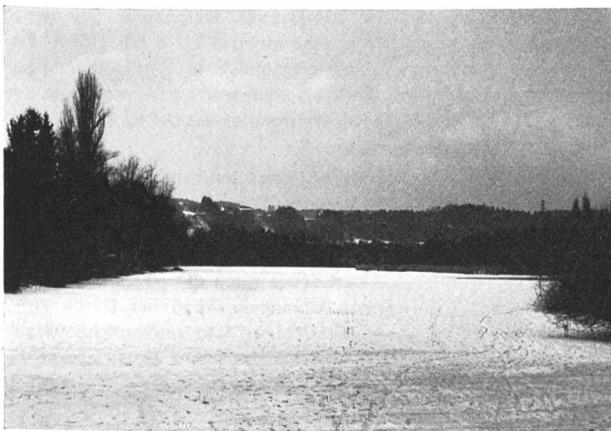
Fig. 18 Kraftwerk Eglisau: Alter Rhein bei Rüdlingen zugefroren

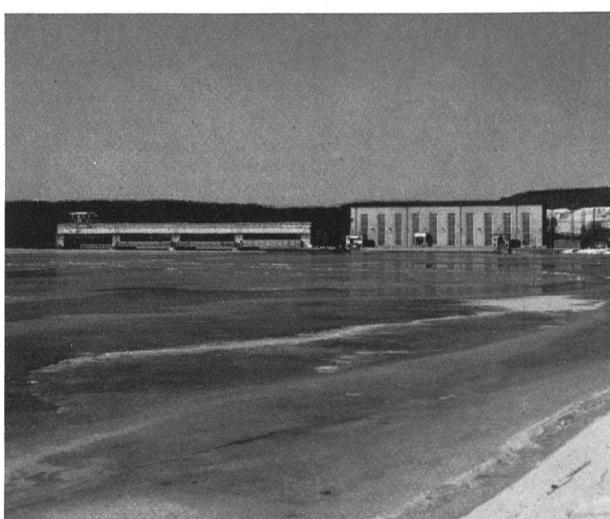
Nach drei kurzzeitigen Kältewellen im November und Dezember 1962 begannen die Stauseepartien mit kleiner Strömungsgeschwindigkeit bereits zu vereisen; mit zunehmendem Frost war der Stausee ab Mitte Januar 1963 fast ganz zugefroren. (Fig. 20) In den ruhigen Seebuchten bildeten sich kompakte Eisflächen. Im alten Aarelauf brach die Eisdecke infolge stärkerer Strömung und Abflusschwankungen der Oberlieger, verursacht durch Eisabwehr, und presste sich zu Packeis. (Fig. 21) Die Eisdecke betrug im Aarelauf bis 15 cm, in den Seebuchten bis 40 cm und unmittelbar vor den Wehrschrüten bis 50 cm. Grund- und Schwebveis ist nicht festgestellt worden.

Fig. 20 Kraftwerk Klingnau: Einlaufbucht teilweise vereist

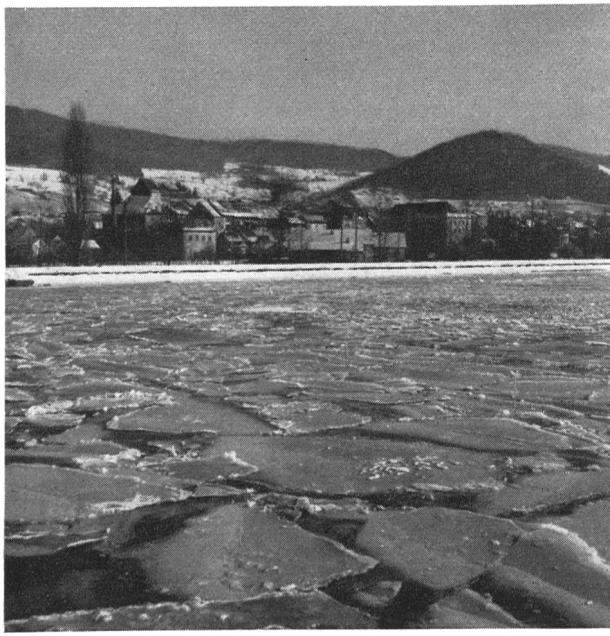
Fig. 21 Kraftwerk Klingnau: Packeis im Flusslauf

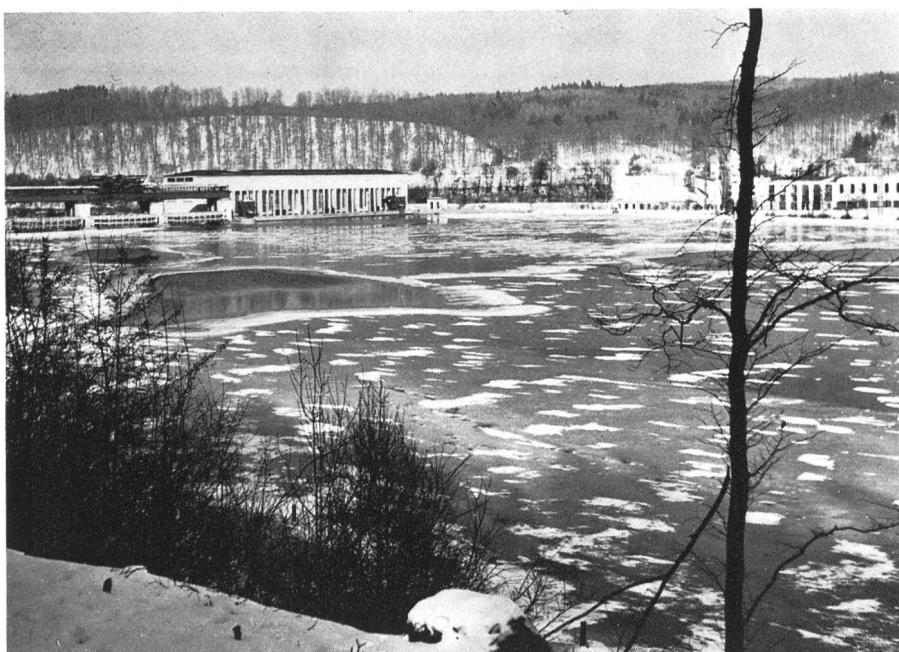
In der Zeit vom 14. bis 20. Januar bildete sich im Oberwasser eine Eisdecke, die vom Kraftwerk bis nach Schwörstadt reichte. (Fig. 22) Am 26. Januar trat gegen Abend

Fig. 22 Kraftwerk Ryburg-Schwörstadt: Eisdecke beim Werk am 20. 1. 1963

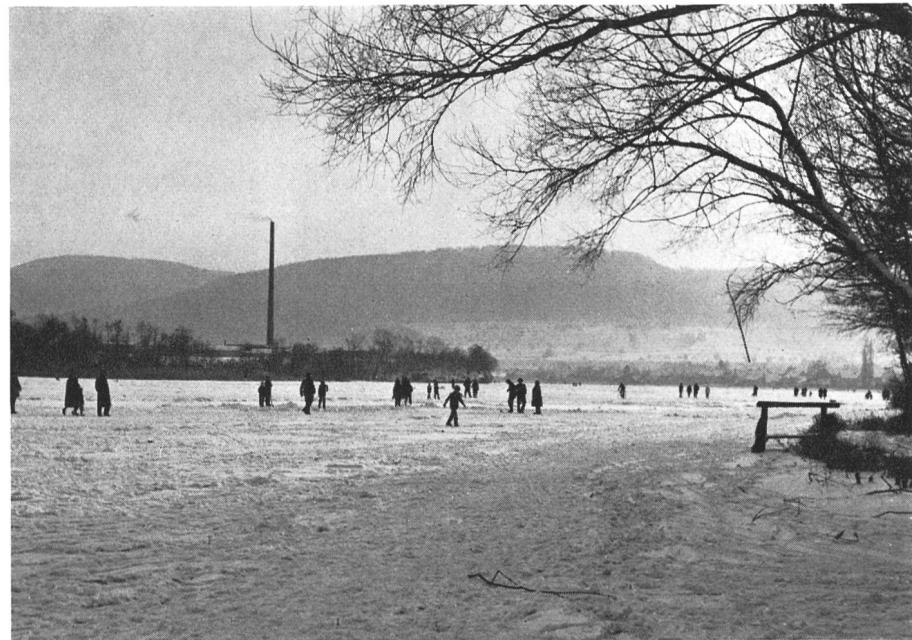
Fig. 23 Kraftwerk Ryburg-Schwörstadt: Eisfläche unterhalb Wallbach, 27. 1. 1963

Schneefall ein und legte auf das Eis, das eine Stärke von 20 bis 25 cm aufwies, eine Schneedecke von etwa 5 cm. Die Eisfläche dehnte sich flussaufwärts bis nach Mumpf aus. (Fig. 23) Am 12. Februar hatte sich die ganze Eisfläche, abgesehen von Uferpartien, vom Werk bis Wallbach wieder aufgelöst. Der Rhein führte etwas Schwebereis, das jedoch am Einlaufrechen keine Schwierigkeiten verursachte.

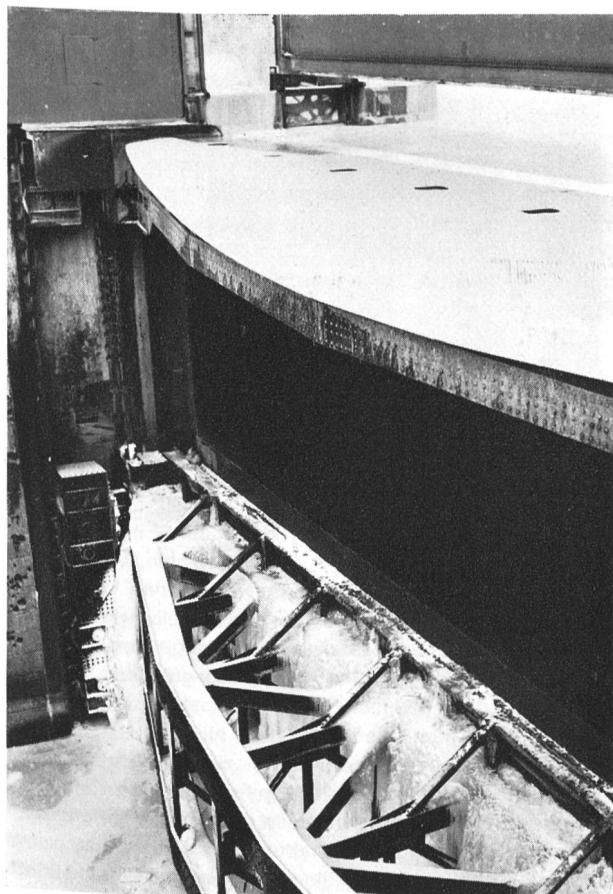
Fig. 24 Kraftwerk Ryburg-Schwörstadt, 28. 1. 1963: Unterschrüte 4 stark vereist

Dezember 1962 in Betrieb war, sind beide Schützen festgefroren. Eine am 25. Januar 1963 durch einen Taucher vorgenommene Kontrolle ergab, dass sowohl die Ober- als auch die Unterschützen auf der Wasserseite mit einer 8 bis 9 cm dicken Eisschicht überzogen waren, die durch Unterkühlung von der Unterwasserseite her entstanden ist. (Fig. 24) Daraufhin wurde versuchsweise an der Schütze 4 die unterwasserseitige Trägerkonstruktion der Unterschütze mit Blachen abgedeckt und zur Bekämpfung der starken Abkühlung unter diese Abdeckung ein warmer Luftstrom aus einem Nilson-Heizapparat (45 000 kcal/h) eingeführt. (Fig. 25) Am 1. Februar konnte dank dieser Massnahme die Oberschütze 4 wieder bewegt werden. Bis zum 13. Februar waren die übrigen Oberschützen auf natürlichem Wege aufgetaut und wieder betriebsbereit. Beim Bewegen der Oberschützen hat sich die wasserseitige Eisschicht von der Wandfläche gelöst und ist stückweise aufgetaut. (Fig. 26)

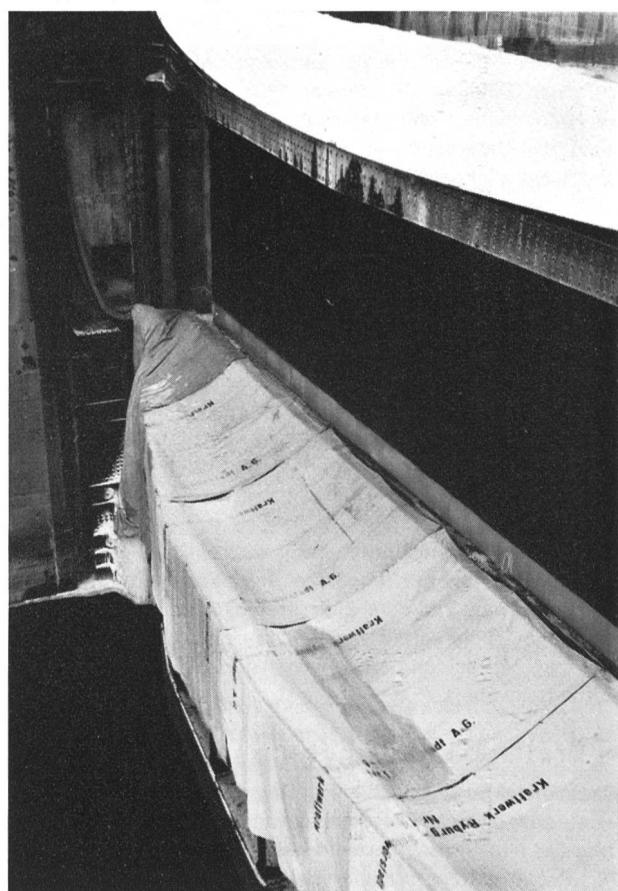
Fig. 25 30. 1. 1963: Erwärmung der Unterschrüte 4 mit Nilson-Heizapparat, Abdeckung mit Blachen

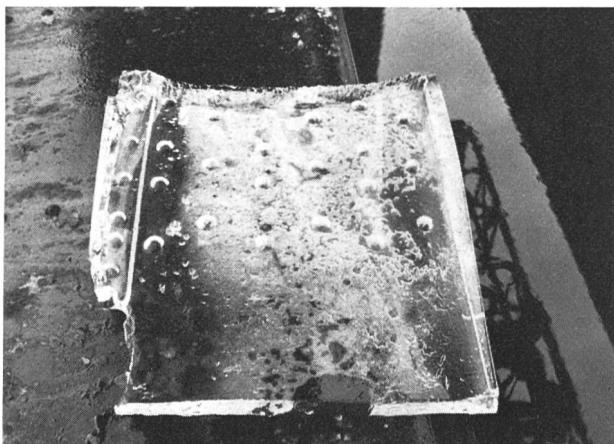
Fig. 26 Kraftwerk Ryburg-Schwörstadt, 11. 2. 1963: Glasklare Eisplatte, wasserseitig abgelöst

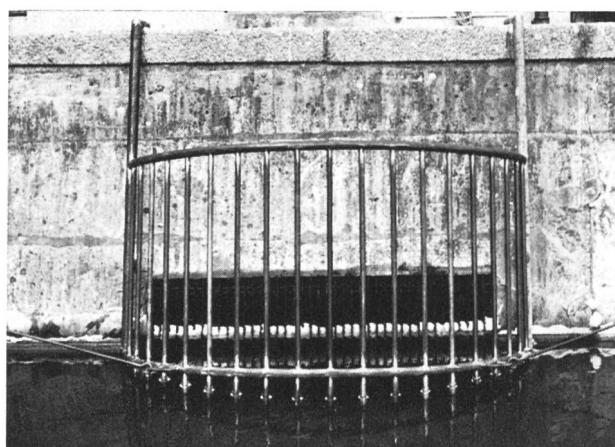
Fig. 27 Kraftwerk Ryburg-Schwörstadt, 1. 2. 1963: Schutzkorb für Einlaufrechen am Filterhaus

Der Turbineneinlaufrechen ist während der ganzen Kälteperiode eisfrei geblieben, so dass keine Eisabwehr erforderlich war. Vor dem Einlaufrechen zur Kühlwasser-Filteranlage ist vorsorglich ein Schutzkorb angebracht worden zur Vermeidung einer allfälligen Rechenblockierung durch Schwebveis. (Fig. 27)

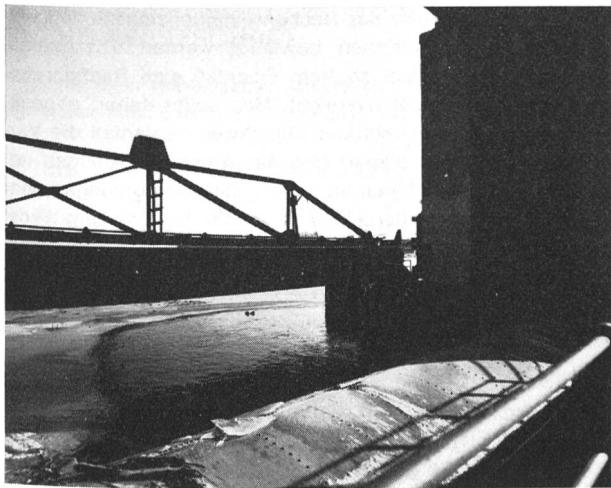
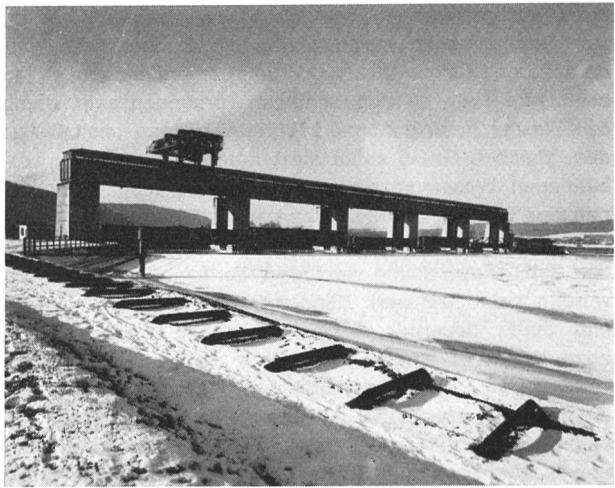
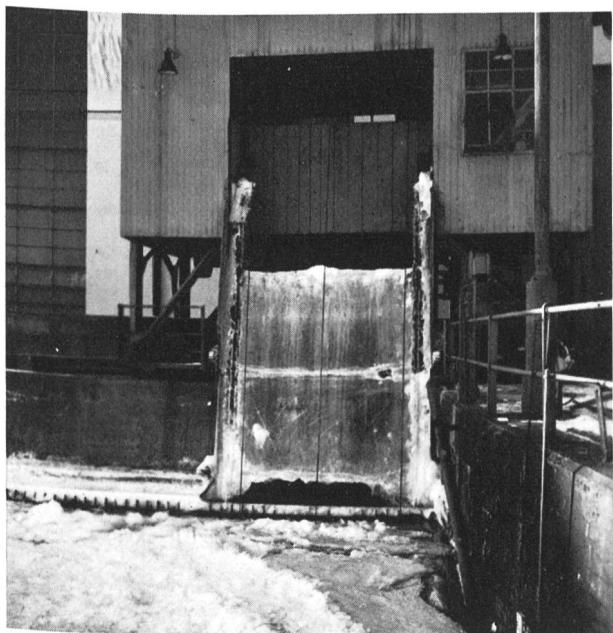
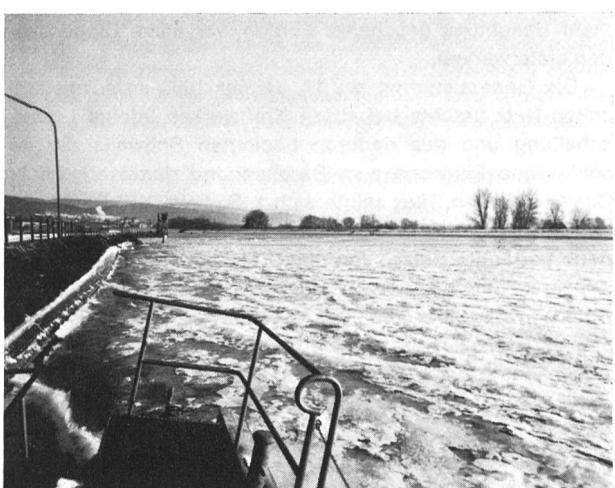
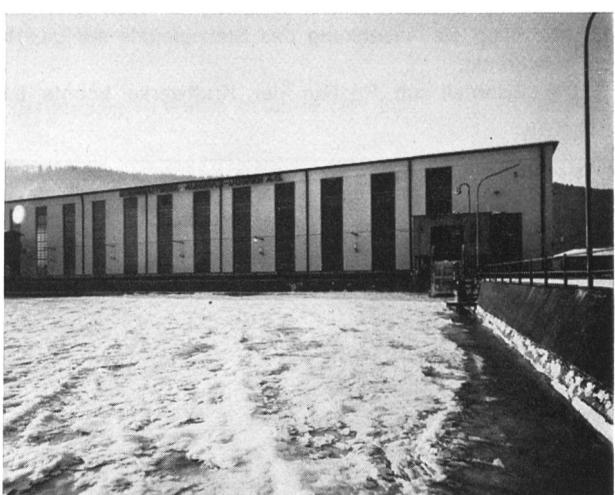
Kraftwerk Albbrück-Dogern:

Vom 23. bis 29. Januar 1963 und vom 3. bis 8. Februar war das gesamte Staugebiet zugefroren. Beim Einsetzen des starken Frostes wurde auch die Luftbeblasung in Betrieb genommen. Die wichtigste Forderung, eine Vereisung der Schützen zu verhindern, sind einwandfreie Wehrdichtungen. Diese Forderung wurde durch den Umbau der Schützen vor einigen Jahren erfüllt. Gleichzeitig beim Umbau der Schützen und der Dichtungen wurde an allen Schützen die Luftbeblasungsanlage eingebaut. Die mit Luftbeblasung ausgestatteten Schützen waren während der ganzen Frostperiode betriebsbereit. (Fig. 28) Je 2 Öffnungen wurden mit einem stationären Kompressor beblasen. Die Luftbeblasung hat sich soweit bestens bewährt und die dauernde Funktionsfähigkeit der Wehrverschlüsse gewährleistet. Durch die Bewirtschaftung des Stauraumes, d. h. des Oberwassers, wurde gleichzeitig verhindert, dass sich die Eidecke an den Ufern, den Pfeilerköpfen oder sonst festsetzen konnte. Dadurch wurde auch ein Brechen des Eises, was im Störungsfalle durch einen Schwall möglich gewesen wäre, und die damit verbundene Gefahr von Eisbewegungen verhindert. Im Staugebiet wurden Eisdicken von 30 bis 60 cm gemessen. (Fig. 29)

Vom 13. bis 29. Januar und vom 3. bis zum 8. Februar war der Werkkanal vor dem Maschinenhaus völlig vereist. An kommendes Schwebveis und Oberflächeneis schob sich vor dem Rechen zusammen. Die geringe Wasserführung und die damit verbundene kleine Fließgeschwindigkeit begünstigten die Eisbildung im Kanal. Betriebsunterbrechungen oder Störungen traten keine auf. (Fig. 30, 31) Durch den dauernden Einsatz der vorhandenen beiden Rechenreinigungsmaschinen konnte ein schmaler Streifen vor dem Rechen immer eisfrei gehalten werden. Das am Rechen festsitzende Schwebveis und Oberflächeneis wurde mit Hilfe der Rechenreinigungsmaschinen zerkleinert, entfernt und über die Geschwemmelrinne ins Unterwasser abgelassen. Beide Rechenreinigungsmaschinen waren zeitweise im Einsatz; mit einer Maschine hätte die Verstopfung des Rechens nicht verhindert werden können. Um die Harrenwagen der Rechenreinigungsmaschinen vor volliger Vereisung zu schützen, wurden sie bei vorübergehendem Stillstand immer eingetaucht. Der Betrieb der beiden Rechenreinigungsmaschinen verlief während der ganzen Frostperiode störungsfrei. (Fig. 32)

Fig. 28 (oben links) Luftbeblasung an einer Schütze in Betrieb, 23. 1. 1963

Fig. 29 (oben rechts) Wehr Oberwasser bei völliger Vereisung am 23. 1. 1963

Fig. 30 (rechts Mitte) Vereisung des Werkkanals, Blick vom Maschinenhaus flussaufwärts, 23. 1. 1963

Fig. 31 (unten rechts) Eisanfall im Werkkanal vor dem Rechen des Maschinenhauses, 23. 1. 1963

Fig. 32 (unten links) Rechenreinigungsmaschine im Einsatz, 23. 1. 1963
