Artikel: Betriebliche Vorkommnisse und Erfahrungen beim Eisgang vom Winter 1962/63 auf Aare und Rhein
Autor: Kranich, L.
DOI: <https://doi.org/10.5169/seals-921797>

BETRIEBLICHE VORKOMMNISSSE UND ERFAHRUNGEN BEIM EISGANG VOM WINTER 1962/63 AUF AARE UND RHEIN

Erhebungen bei den Kraftwerken des Verbandes Aare-Rheinwerke, ausgewertet und bearbeitet
von L. K r a n i c h, Dipl.-Ing., Rheinkraftwerk Albruck-Dogern AG., Albruck

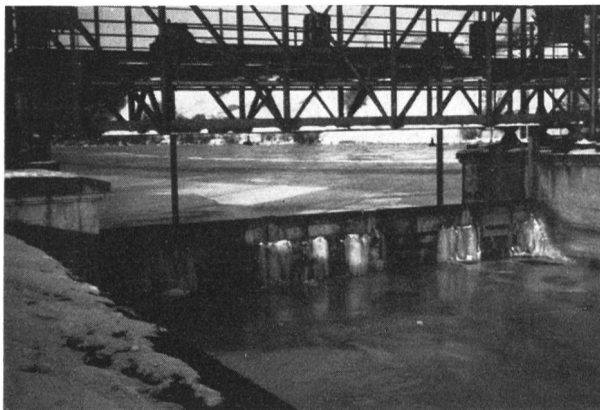
Fig. 3 Kraftwerk Bannwil: Floss-Schleuse, 23. 1. 1963

Das Stauwehr mit einer Länge von 120 m, etwa 1 km oberhalb des Städtchens Wangen a/A., staut die Aare auf 4,00 Meter Höhe und bildet einen rd. 1,7 km langen Stau. Das zur Verarbeitung abgeleitete Wasser fliesst in einem rd. 8,25 km langen Oberwasserkanal mit einem maximalen Abflussvermögen von rd. 135 m³/s den 7 Turbinen der Zentrale Bannwil zu. Das Stauwehr weist in der Mitte zwei Oeffnungen zu je 37 m lichter Weite auf, die jede in 8 Schützen unterteilt ist. Mit den 7 Doppelschützen von 3,8 Metern Höhe des auf der linken Seite liegenden Grundablasses hat das Wehr total 23 Schützen. Daneben besteht auf der rechten Seite noch eine 15 m breite Flossschleuse. (Fig. 3)

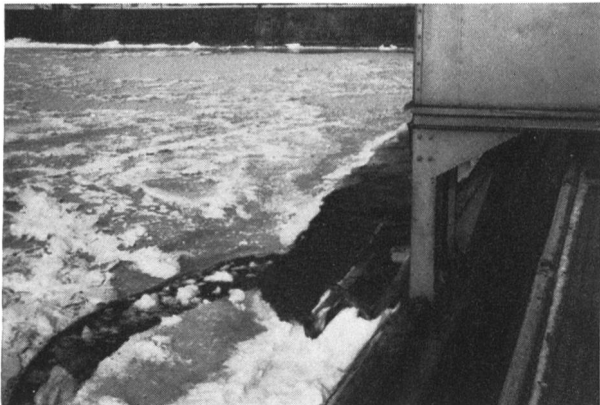
Fig. 4 Kraftwerk Bannwil: Rechenreinigungsmaschine im Einsatz, 25. 1. 1963

die Geschwemmselrinne wegzuschaffen. (Fig. 4) Vom 21. bis zum 26. Januar war der Anfall an Schwebeis so stark, dass trotz Grosseinsatz an Mannschaft und Rechenreinigungsmaschine das Schwebeis den Rechen fast völlig verstopfte und vereiste. Die Leistung sank auf Null ab. Das wenige Wasser, das noch den Weg durch die Turbinenkammern fand, genügte, um die 7 Turbinen ohne Last im Lauf zu halten. Eine Maschine, bei der die Vereisung am stärksten war, musste stillgesetzt werden. Dort wurden die Maschinenschützentore geschlossen. Die Schützen am Wehr konnten infolge Vereisung nicht betätigt werden, so dass der Wasserspiegel vor dem Wehr innerhalb 2 Stunden um 55 cm anstieg. Am 25. Januar wollte man die Maschine 7 wieder in Betrieb nehmen. Beim Versuch, die Schützentore hochzuziehen, gingen die Getriebekupplung und die beiden Kegelräder des Antriebs in die Brüche. Nach Ausbau der schadhaften Teile und nach Erwärmung der Schützenführungen mit zwei elektrischen Luftherzern von je 16 kW konnten am 26. Januar durch Handantrieb die Schützen gezogen und die Maschine wieder in Betrieb genommen werden. (Fig. 5)

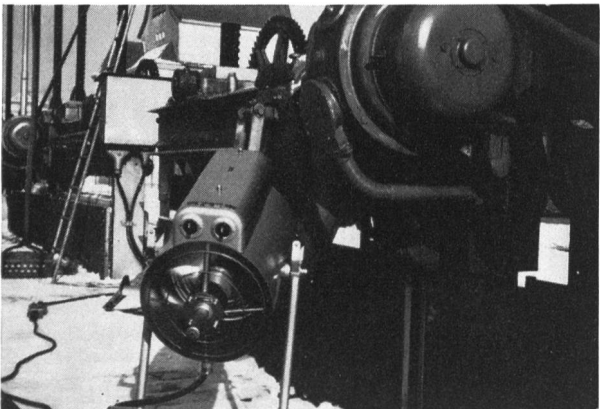
Fig. 5 Kraftwerk Bannwil: Erwärmen der Schützenantriebe bei der Zentrale, 25. 1. 1963

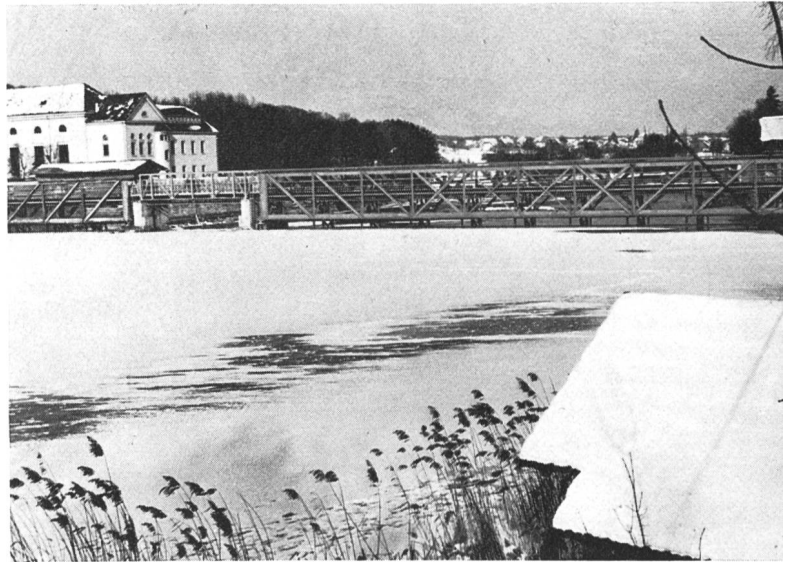
Fig. 6 Kraftwerk Wynau: Wehr Oberwasser, 28. 1. 1963

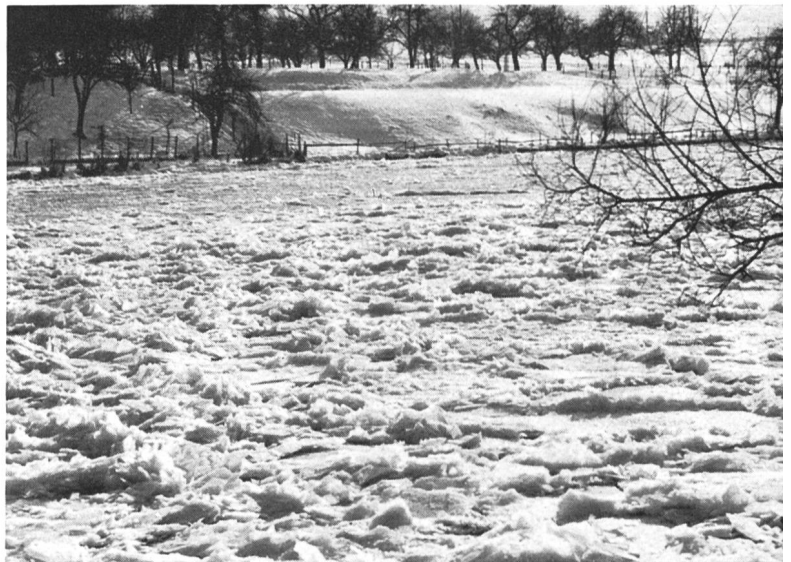
Fig. 7 Kraftwerk Wynau: Staugebiet bei Aarwangen, Brücke aareaufwärts, 23. 1. 1963

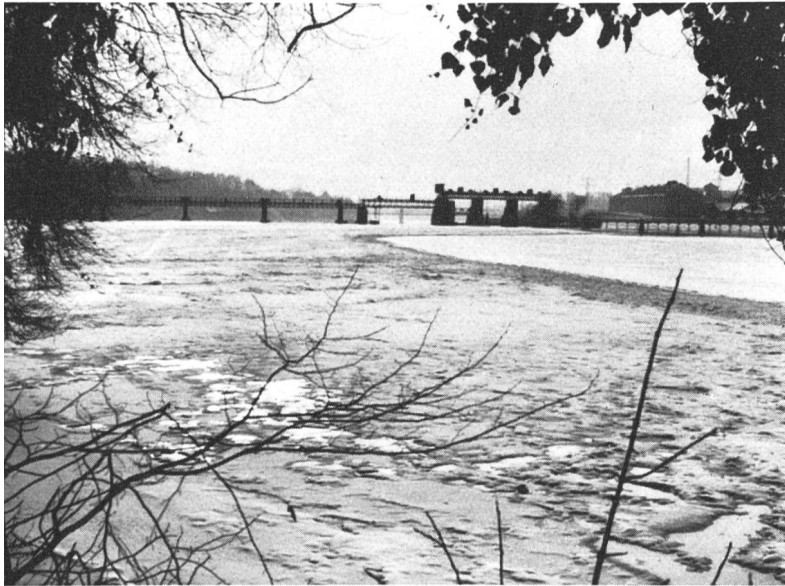
Fig. 8 Kraftwerk Rheinfelden: Wehr mit eisfreier Fließrinne zum Kanal, 28. 1. 1963

Beim Kraftwerk Rheinfelden liegt das Maschinenhaus am Ende eines 600 m langen Kanals auf deutscher Seite. Ausgebaut ist das Werk für 614 m³/s und die maximal mögliche Leistung beträgt 20 500 kW. Das eigentliche Wehr von 198 m Länge mit 8 Schützen von je 1,85 m Höhe liegt auf Schweizerseite. Daran schliesst sich die 20 m breite Flossgasse und der Grundablass mit 3 Schützen von je 10 m lichter Weite und 5 m Höhe an. (Fig. 8) Das Wehrbauwerk leitet dann zum Kanal über. (Fig. 9)

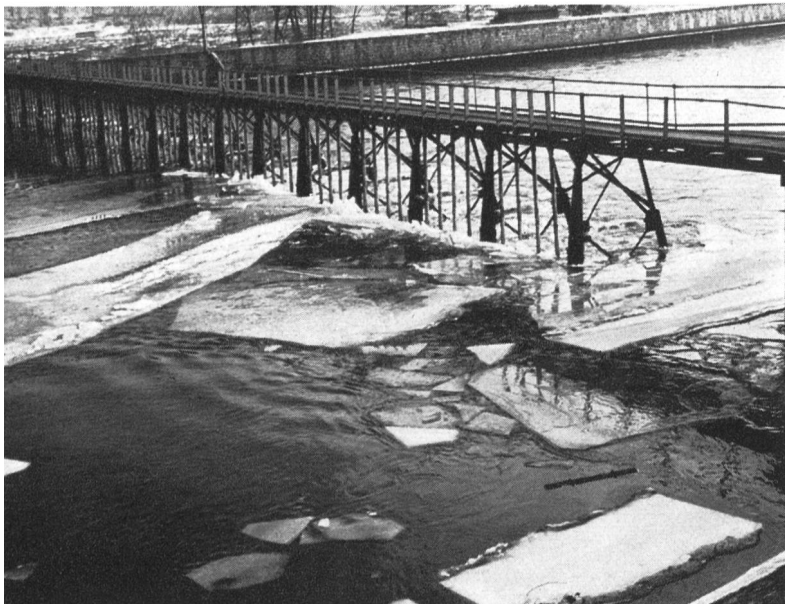
Fig. 9 Kraftwerk Rheinfelden: Platteneis am Grobrechen des Kanaleinlaufes, 10. 2. 1963 --

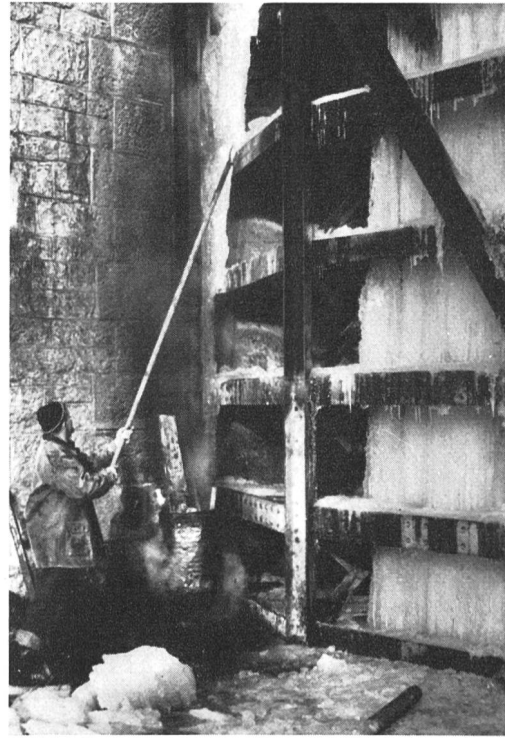
In der gleichen Weise wurden später die Schützen 6 bis 8 freigehalten. Zum Auftauen örtlicher Vereisungen wurden «Flammenwerfer» mit grossem Erfolg eingesetzt. (Fig. 12) Die Vereisung der übrigen Schützenöffnungen wurde nachfolgend beseitigt und – soweit im Oberwasser eine Eisdecke anstand – durch Sägen eines Schlitzes freigemacht. (Fig. 13) Man wollte damit erreichen, dass bei einer mit Hochwasser verbundenen Schmelze auch diese Öffnungen verfügbar wären.

Fig. 12 (oben links) Beseitigung der Vereisung an den Grundablässen mit Flammenwerfer, 24. 1. 1963

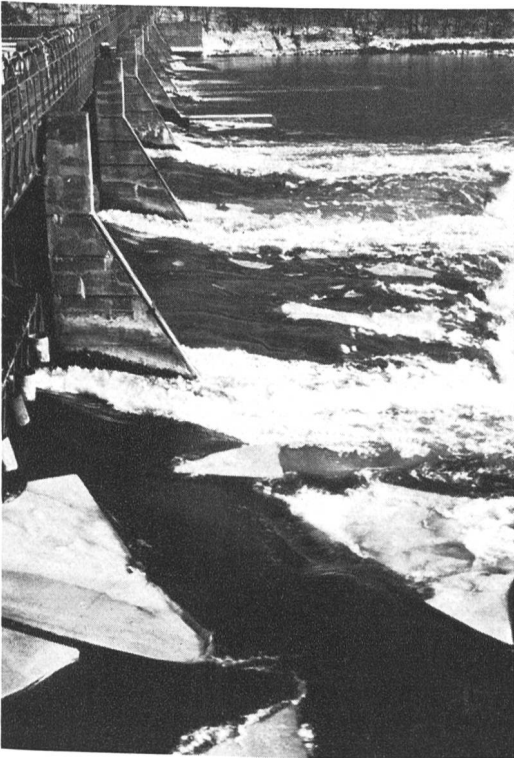
Infolge der relativ hohen Wassergeschwindigkeit blieb während der ganzen Kälteperiode in der rd. 3 km langen Stauhaltung eine breite Fließrinne im Rhein eisfrei. Lediglich in den schwach durchströmten Teilen vor dem Stauwehr, also bei den Schützen 1 bis 5 vom schweizerischen Ufer her und an den Uferrändern, vor allem an der Innenkurve der Rheinkrümmung am Beuggenboden, bildeten sich Eisflächen. Diese hatten die Neigung, sich bei geringen äusseren Einwirkungen zu lösen, was erstmals am 17. Januar eintraf, ohne dass dabei Schwierigkeiten auftraten. Die Beuggenboden-Platte bildete sich bei den eintretenden Tiefsttemperaturen neu und breiter und löste sich erneut am 10. Februar. Das Antreiben zum Wehr wurde beobachtet, gegen 11 Uhr rampte sich die Spitze in der vor dem Stauwehr liegenden Eisfläche fest. Es bestand die Möglichkeit, dass die etwa 800 m lange und 150 m breite Platte von der Strömung in den Kanal gedrückt und durch ihre Masse die Rechen des Kanaleinlaufes und des Maschinenhauses gefährdet würde bzw. dass – um die Druckwirkung zu vermeiden – die Turbinen stark gedrosselt oder abgestellt werden müssten. Da ausserdem der zeitliche Ablauf nicht vorauszusehen war und der Sonntagnachmittag günstig erschien, wurde beschlossen, die Zentralenleistung von 15 000 kW auf 5000 kW zu reduzieren und die Eisplatte planmässig durch das Stauwehr abzuführen. (Fig. 10) Die Dicke des an der Oberfläche gebildeten Eises betrug bis zu 40 cm. Vom schweizerischen Ufer beginnend lagen die Schützen 1 bis 5 hinter der Stauwehreisfläche; zum Kanaleinlauf hin waren die Schützen 6 bis 8, der Flossgasenverschluss sowie die 3 Grundablässe oberwasserseitig infolge der ausreichenden Wasserströmung eisfrei. Die Grundablässe wurden durch unterwasserseitiges Heizen der Seitendichtungen mit Koksfeuer gängig gehalten. (Fig. 11)

Fig. 11 (oben rechts) Beseitigung der Vereisung an den Grundablässen mit Koksfeuer und Krücken, 24. 1. 1963

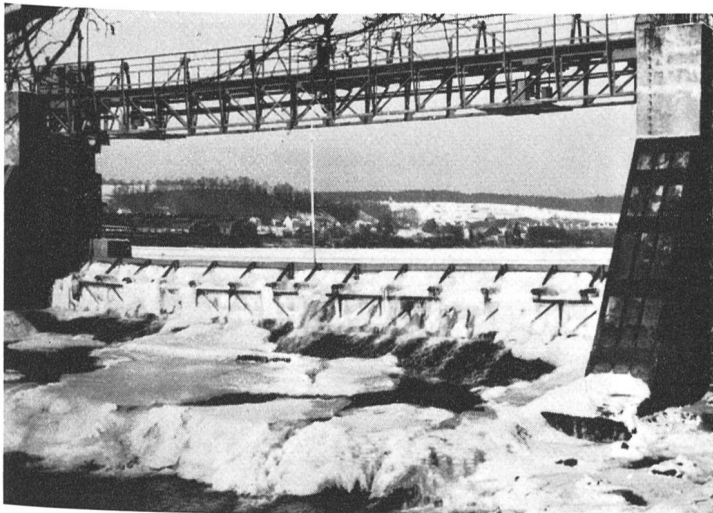
Die schwere Vereisung der Schützenkonstruktion, wie sie in Fig. 14 sichtbar ist, wurde verursacht durch das Aufklaffen der hölzernen Stauladen-Aufsätze und den Druck des Eises. Am 21. Januar, abends 23.00 Uhr, war unter der Einwirkung einer steifen Ostbise die anfallende Schwebeis- und Grundeismenge so gross, dass die eingesetzten Arbeitskräfte den Kraftwerkrechen mittels Krücken und Rechenputzmaschine nicht mehr freihalten konnten. Das sulzartige Eisgemisch setzte sich vor den Rechenstäben fest und blockierte allmählich das untere Drittel des Kanals und die daran liegenden Turbinen. Die Maschinenleistung fiel von 15 350 kW auf 12 000 kW zurück. Nach Öffnen des Kanalleerlaufes zogen die Eismassen ins Unterwasser ab.

Fig. 14 (unten links) Vereisung der Schützen am Schweizerufer, 28. 1. 1963

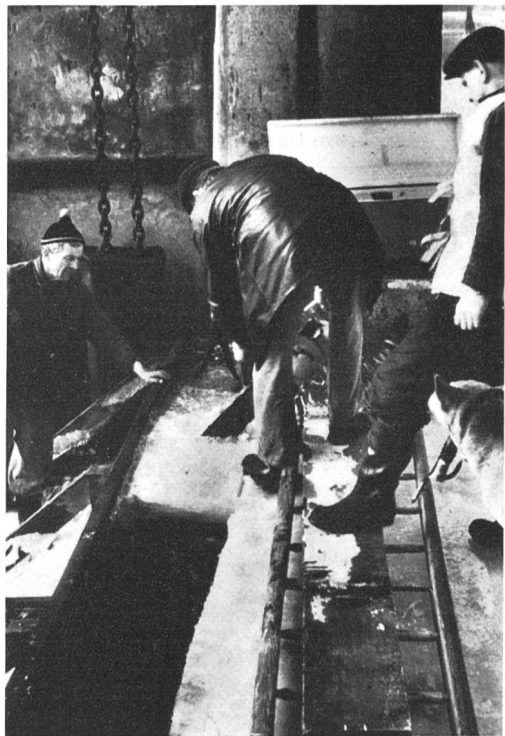
Fig. 13 (unten rechts) Sägen von Entlastungsschlitten vor dem Stauladen, 8. 2. 1963

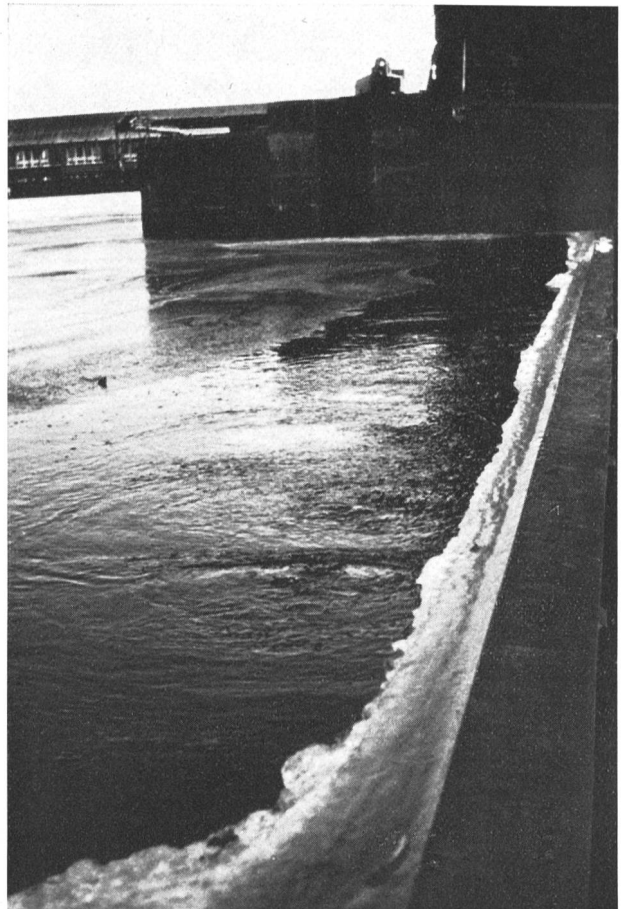
Von den insgesamt 10 Stauwehrverschlüssen wurden zwei Eisklappenschützen durch eine stationäre Luft-Perl-Anlage freigehalten. Um weitere zwei Schützen bedienbar zu machen, wurden im Ober- und Unterwasser improvisierte Luft-Perl-Anlagen eingebaut. (Fig. 17) Durch Längsschlitzte von etwa 30 cm Breite, die mit einer Motorsäge hergestellt und freigehalten wurden, befreite man die übrigen Schützen von der anhängenden Eisdecke und entlastete sie zugleich vom Eisdruck. Die Schiffsschleuse konnte dank der geheizten Schutzvorrichtungen bei den Umlaufschützenantrieben während der ganzen Eisperiode betriebsbereit gehalten werden. An den Zentralen selbst traten keine Störungen auf.

Fig. 17 Kraftwerk Wyhlen: Eisklappenschütze 10 mit Luftperlanlage in Betrieb

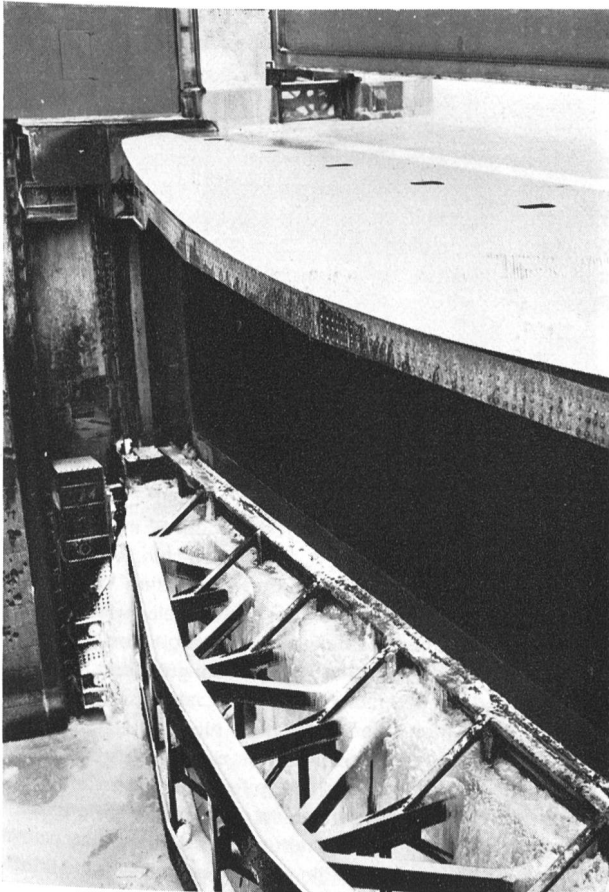
Fig. 24 Kraftwerk Ryburg-Schwörstadt, 28. 1. 1963: Unterschütze 4 stark vereist

Dezember 1962 in Betrieb war, sind beide Schützen festgefroren. Eine am 25. Januar 1963 durch einen Taucher vorgenommene Kontrolle ergab, dass sowohl die Ober- als auch die Unterschützen auf der Wasserseite mit einer 8 bis 9 cm dicken Eisschicht überzogen waren, die durch Unterkühlung von der Unterwasserseite her entstanden ist. (Fig. 24) Daraufhin wurde versuchsweise an der Schütze 4 die unterwasserseitige Trägerkonstruktion der Unterschütze mit Blachen abgedeckt und zur Bekämpfung der starken Abkühlung unter diese Abdeckung ein warmer Luftstrom aus einem Nilson-Heizapparat (45 000 kcal/h) eingeführt. (Fig. 25) Am 1. Februar konnte dank dieser Massnahme die Oberschütze 4 wieder bewegt werden. Bis zum 13. Februar waren die übrigen Oberschützen auf natürlichem Wege aufgetaut und wieder betriebsbereit. Beim Bewegen der Oberschützen hat sich die wasserseitige Eisschicht von der Wandfläche gelöst und ist stückweise aufgetaucht. (Fig. 26)

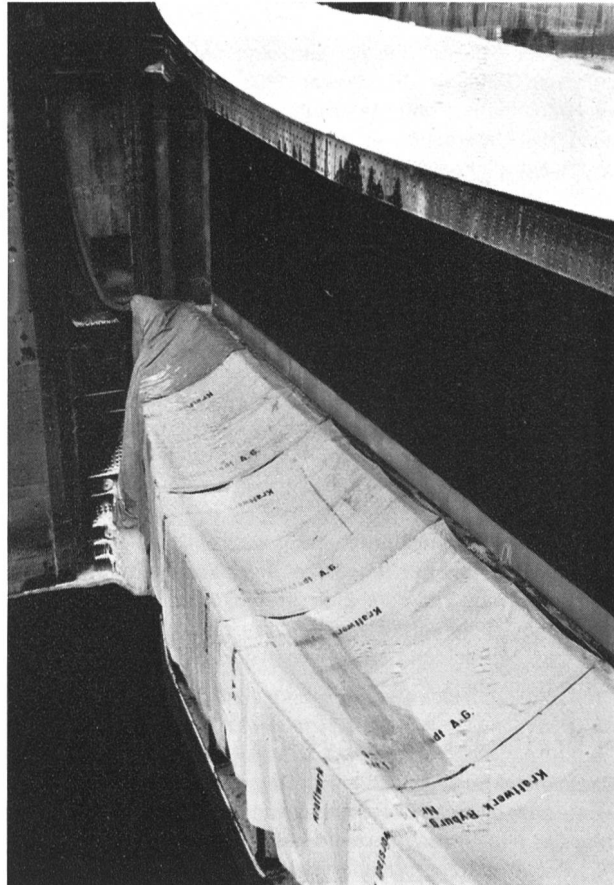
Fig. 25 30. 1. 1963: Erwärmung der Unterschütze 4 mit Nilson-Heizapparat, Abdeckung mit Blachen

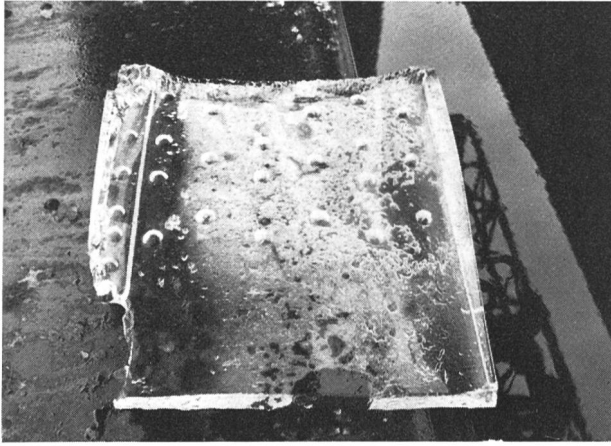
Fig. 26 Kraftwerk Ryburg-Schwörstadt, 11. 2. 1963: Glasklare Eisplatte, wasserseitig abgelöst

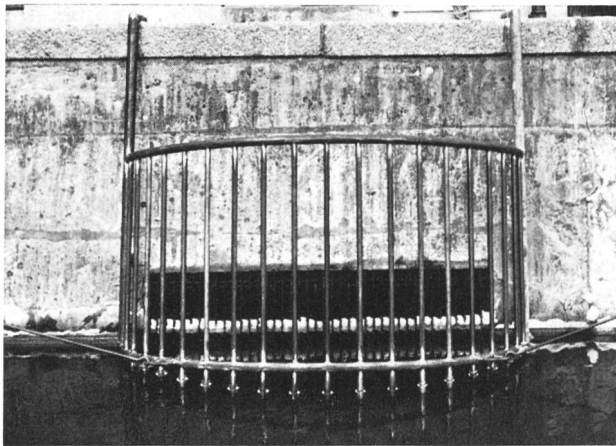
Fig. 27 Kraftwerk Ryburg-Schwörstadt, 1. 2. 1963: Schutzkorb für Einlaufrechen am Filterhaus

Der Turbineneinlaufrechen ist während der ganzen Kälteperiode eisfrei geblieben, so dass keine Eisabwehr erforderlich war. Vor dem Einlaufrechen zur Kühlwasser-Filteranlage ist vorsorglich ein Schutzkorb angebracht worden zur Vermeidung einer allfälligen Rechenblockierung durch Schwebeis. (Fig. 27)

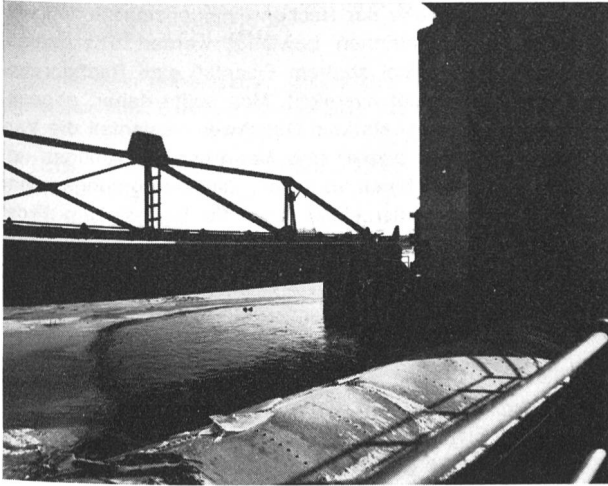
Vom 23. bis 29. Januar 1963 und vom 3. bis 8. Februar war das gesamte Staugebiet zugefroren. Beim Einsetzen des starken Frostes wurde auch die Luftbeblasung in Betrieb genommen. Die wichtigste Forderung, eine Vereisung der Schützen zu verhindern, sind einwandfreie Wehrdichtungen. Diese Forderung wurde durch den Umbau der Schützen vor einigen Jahren erfüllt. Gleichzeitig beim Umbau der Schützen und der Dichtungen wurde an allen Schützen die Luftbeblasungsanlage eingebaut. Die mit Luftbeblasung ausgestatteten Schützen waren während der ganzen Frostperiode betriebsbereit. (Fig. 28) Je 2 Öffnungen wurden mit einem stationären Kompressor beblasen. Die Luftbeblasung hat sich soweit bestens bewährt und die dauernde Funktionsfähigkeit der Wehrverschlüsse gewährleistet. Durch die Bewirtschaftung des Stauraumes, d. h. des Oberwassers, wurde gleichzeitig verhindert, dass sich die Eiskecke an den Uferändern, den Pfeilerköpfen oder sonst festsetzen konnte. Dadurch wurde auch ein Brechen des Eises, was im Störfalle durch einen Schwall möglich gewesen wäre, und die damit verbundene Gefahr von Eisbewegungen verhindert. Im Staugebiet wurden Eisdicken von 30 bis 60 cm gemessen. (Fig. 29)

Fig. 28 (oben links) Luftbeblassung an einer Schütze in Betrieb, 23. 1. 1963

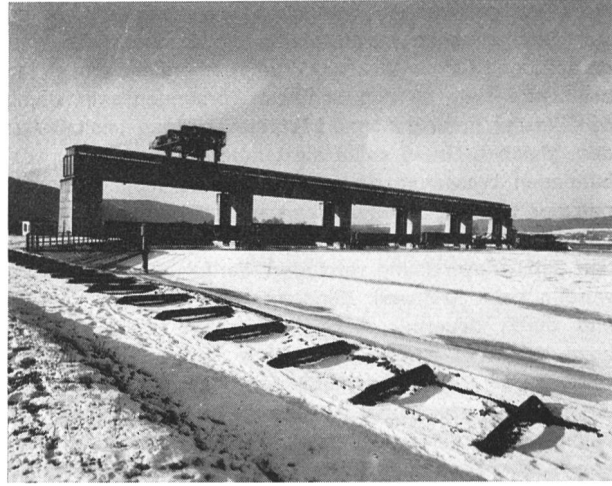
Fig. 29 (oben rechts) Wehr Oberwasser bei völliger Vereisung am 23. 1. 1963

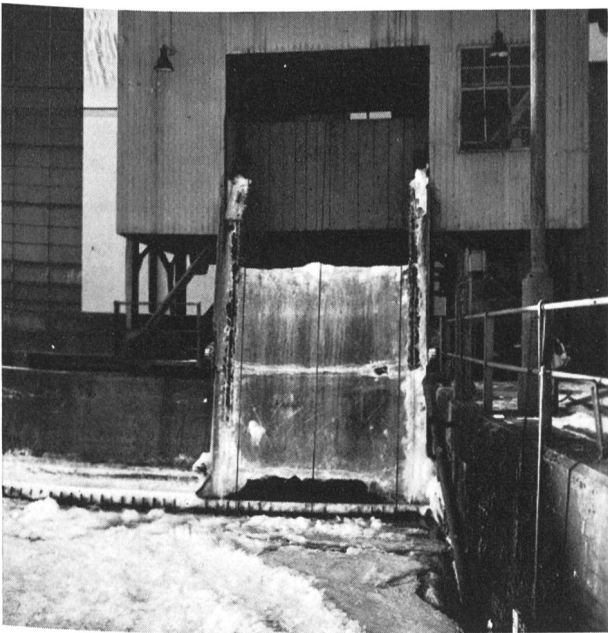
Vom 13. bis 29. Januar und vom 3. bis zum 8. Februar war der Werkkanal vor dem Maschinenhaus völlig vereist. Ankommendes Schwebeis und Oberflächeneis schob sich vor dem Rechen zusammen. Die geringe Wasserführung und die damit verbundene kleine Fließgeschwindigkeit begünstigten die Eisbildung im Kanal. Betriebsunterbrechungen oder Störungen traten keine auf. (Fig. 30, 31) Durch den dauernden Einsatz der vorhandenen beiden Rechenreinigungsmaschinen konnte ein schmaler Streifen vor dem Rechen immer eisfrei gehalten werden. Das am Rechen festsetzende Schwebeis und Oberflächeneis wurde mit Hilfe der Rechenreinigungsmaschinen zerkleinert, entfernt und über die Geschwemmselrinne ins Unterwasser abgelassen. Beide Rechenreinigungsmaschinen waren zeitweise im Einsatz; mit einer Maschine hätte die Verstopfung des Rechens nicht verhindert werden können. Um die Hakenwagen der Rechenreinigungsmaschinen vor völliger Vereisung zu schützen, wurden sie bei vorübergehendem Stillstand immer eingetaucht. Der Betrieb der beiden Rechenreinigungsmaschinen verlief während der ganzen Frostperiode störungsfrei. (Fig. 32)

Fig. 31 (unten rechts) Eisfall im Werkkanal vor dem Rechen des Maschinenhauses, 23. 1. 1963
