Erfahrungen mit dem Korrosionsschutz an Druckschachtpanzerung, Kugelschiebern und Grundablassschütze der Calancasca Kraftwerke AG

Hans Kloter¹⁾

Nach rund 25 Betriebsjahren wurde der Korrosionsschutz einer Druckschachtpanzerung von ungefähr 600 m Länge erneuert. Anhand der in mehr oder weniger regelmässigen Intervallen durchgeföhrten Kontrollen konnte die zunehmende Korrosion an verschiedenen behandelten Flächen gut beobachtet werden. Gegenüber dem früher applizierten Heissbitumen sind die neuen modernen Anstrichmittel ungleich einfacher aufzubringen.

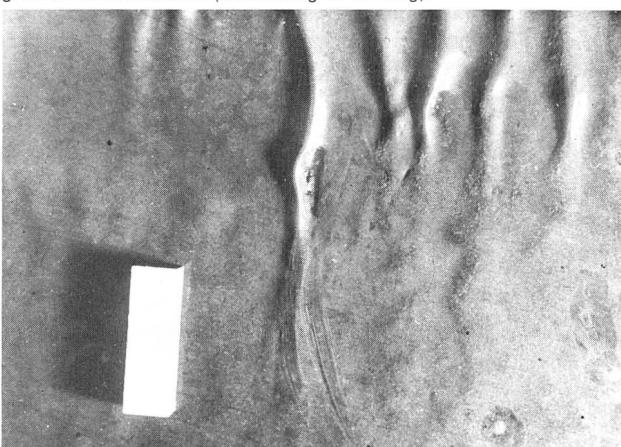
Bild 1. Partie mit stark ausgeprägter Faltung — bis 11 mm dick — und grösseren Anrissstellen (Markierung 10 cm lang).

Die drei- und vierfach gestrichenen Rohre wiesen ebenfalls Rostpusteln auf, jedoch — abgesehen von einzelnen Nester mit grösserer Häufigkeit — wurde mit Quadratdezimeter im Durchschnitt nur noch eine festgestellt. Hier fanden sich ebenfalls noch zahlreiche, nadelstichartige Durchrostungen. Der Anstrich zeigt unter der Lupe oberflächliche, feine Nettrisse (Bild 1).

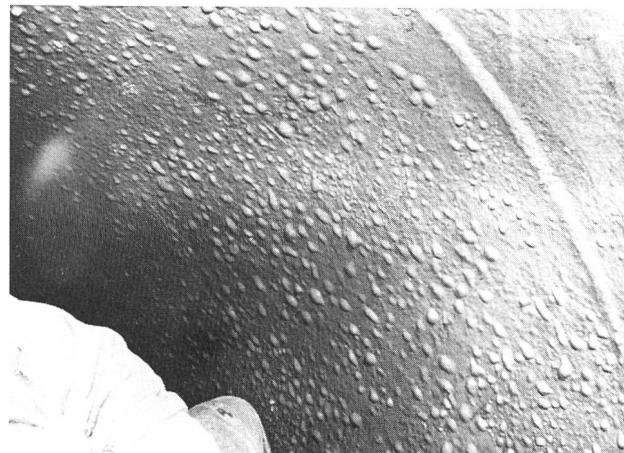
Bild 2. Rostpusteln im Schrägschacht zwischen dem Druckstolleneinlauf und der Wasserschlosskammer.

Im Druckschacht trat im allgemeinen nur wenig Rost auf. Stichproben an den meist nur vereinzelt auftretenden Rostpusteln zeigten maximale Angriffe von etwa 0,5 mm Tiefe. Einzelne Abblätterungen, die vorwiegend in der unteren Hälfte des Rohrumfanges anzutreffen waren, zeigten leichte, nicht in die Tiefe gehende Anrostungen (Bild 2).

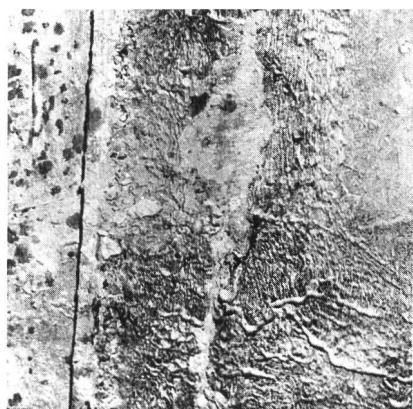
Abblätterungen waren bevorzugt im unteren und oberen Teil des Schachtes anzutreffen, während der mittlere Teil mehr blasenartige Schäden aufwies. Blasen und Abblätterungen hoben sich meistens von der Grundierung ab. Vereinzelt waren aber auch Ablösungen zwischen zwei Heissbitumenschichten festzustellen. Die Abblätterungen beschränkten sich, wenn auch nicht ausschliesslich, so doch vorwiegend auf die untere Hälfte des Rohrumfanges (Bild 3).

Bild 3. Abblätterungen im Krümmer zum Druckschacht. Angerostete Schiene (für den Kontrollwagen). Anrostungen beim abgeblätterten Deckbelag. Nur geringe Angriffstiefe.

Es wurde beschlossen, den Rostschutz in den nächsten 5 Jahren zu erneuern, da nur lokale Ausbesserungen nicht mehr sinnvoll erschienen.

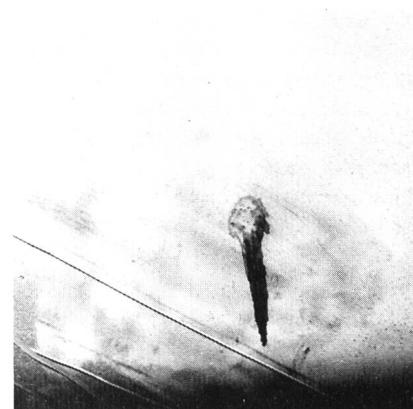
Bild 5. «Bitumenprobe» nach dem ersten Sandstrahlen. Mit einem Toluol getränkten Wattebausch wurde das nach dem ersten Sandstrahlen noch vorhandene Bitumen nachgewiesen.

Für die Winterperiode 1976/77 wurde die Gesamterneuerung des Korrosionsschutzes eingeplant. Die alten Bitumenschichten sollten mittels Hochdruckwasserstrahl und Sand entfernt werden. Es zeigte sich dann jedoch — bevor das vorgesehene Verfahren zur Anwendung kam — dass die alten Schichten spröde und mit einer gewöhnlichen Sandstrahlung problemlos zu entfernen waren, so dass das einfache Verfahren gewählt werden konnte. Der Unterschied zwischen dem ersten Sandstrahlen (Grobreinigung) und dem zweiten (Reinigung) wurde mit der «Bitumenprobe» sehr gut sichtbar gemacht (Bilder 4, 5 und 6).

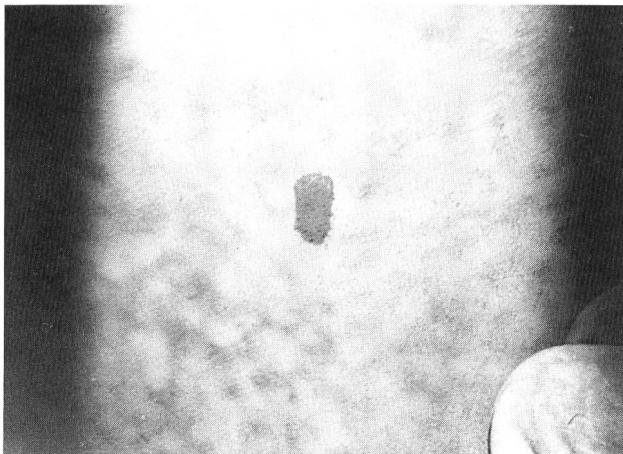
Bild 6. «Bitumenprobe» nach dem zweiten Sandstrahlen. Die geprüfte Fläche ist noch feucht. Es ist jedoch keine Verunreinigung mehr feststellbar.
