Artikel: Puits blindé de Bitsch de l'aménagement d'Electra-Massa
Autor: Dawas, Philippe
DOI: <https://doi.org/10.5169/seals-941388>

Puits blindé de Bitsch de l'aménagement d'Electra-Massa

Philippe Dawans

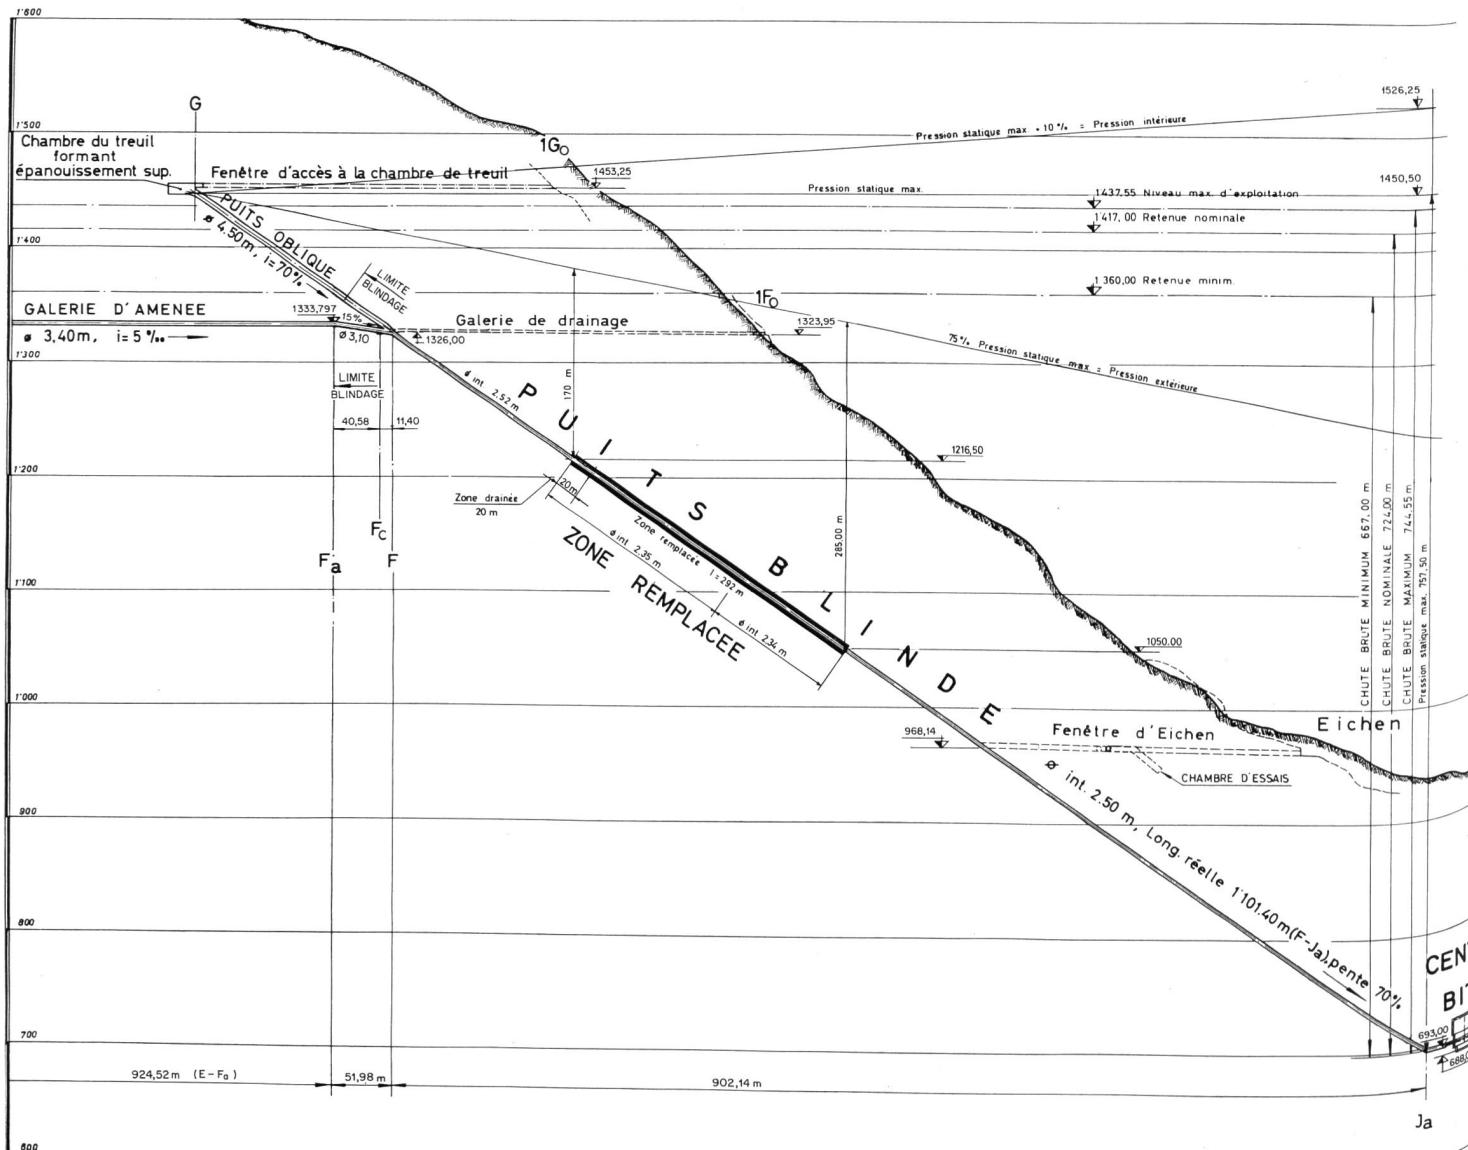
Figure 1. Profil en long du puits blindé, de la Centrale de Bitsch et de la galerie de fuite de l'aménagement d'Electra-Massa en Valais.

préparatoires que le chariot a été bloqué durant sa descente par une déformation se situant 200 m en aval de la jonction de la galerie d'aménée d'avec le puits.

Le dommage au puits blindé s'étendait donc sur une longueur de 300 m dans le tiers supérieur, à 200 m en aval de la jonction du puits avec la galerie d'aménée.

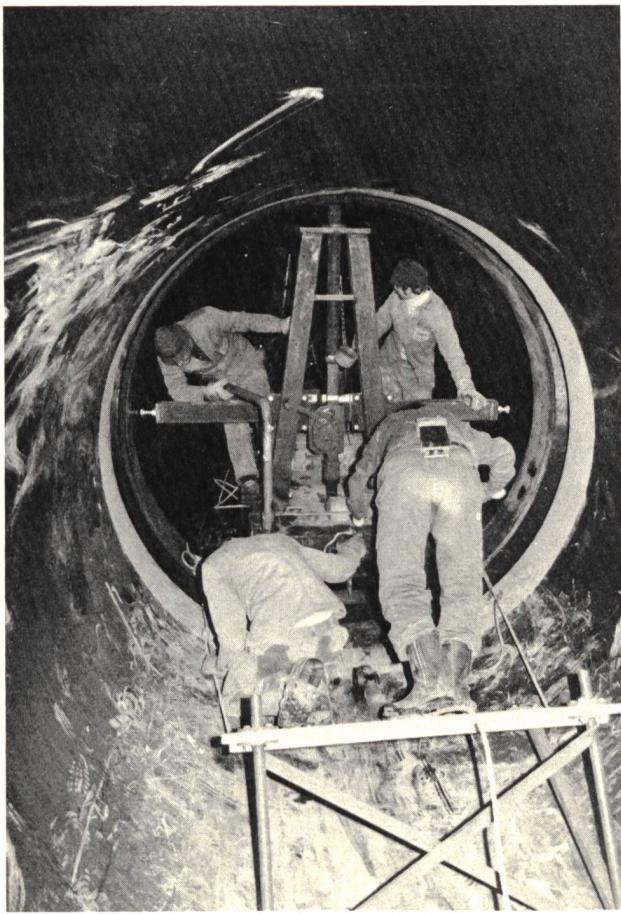
Figure 6. Mise en place d'une nouvelle virole du puits blindé.

Le chantier de mise en place des nouvelles viroles s'est déroulé sans problèmes majeurs: il a duré 4 mois.

Le remplissage entre le nouveau blindage et le béton existant a été effectué au moyen d'un coulis pompé sans pression de bas en haut. A cet effet, un trou d'injection avait été prévu dans chaque virole. 200 m³ de coulis ont été mis en place en deux semaines.

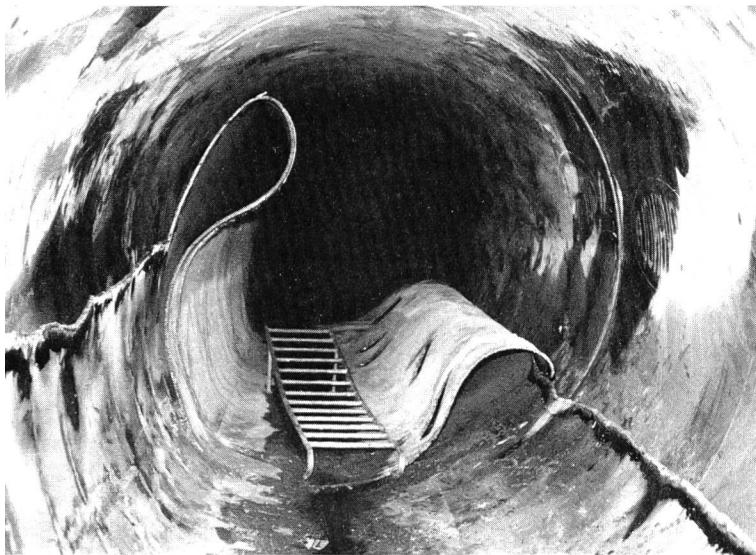
Figure 3. Déformation de la tôle dans le bas de la zone abîmée.

La solution qui a été retenue consistait à remplacer les viroles endommagées par d'autres plus épaisses et d'un acier de qualité supérieure. Pour transporter les viroles au travers de la partie du puits non déformée, il a fallu se satisfaire d'un diamètre plus petit.

L'épaisseur des nouvelles viroles a été déterminée en fonction des pressions extérieures qu'elles pourraient subir. Il a été admis, pour le calcul, que le blindage devait résister à une pression extérieure égale au 75 % de la pression statique maximale, ce qui correspond à une hauteur d'eau de 175 m dans la partie supérieure de la zone à réparer et à 300 m dans la partie inférieure. Le calcul de la résistance à la pression extérieure a été conduit d'après la formule de «Amstutz-Jacobsen». Les épaisseurs ainsi calculées varient de 18 à 25 mm, le diamètre extérieur est de 2,39 m. L'acier est du STE 36 avec un τ_{el} de 3600 kg/cm².

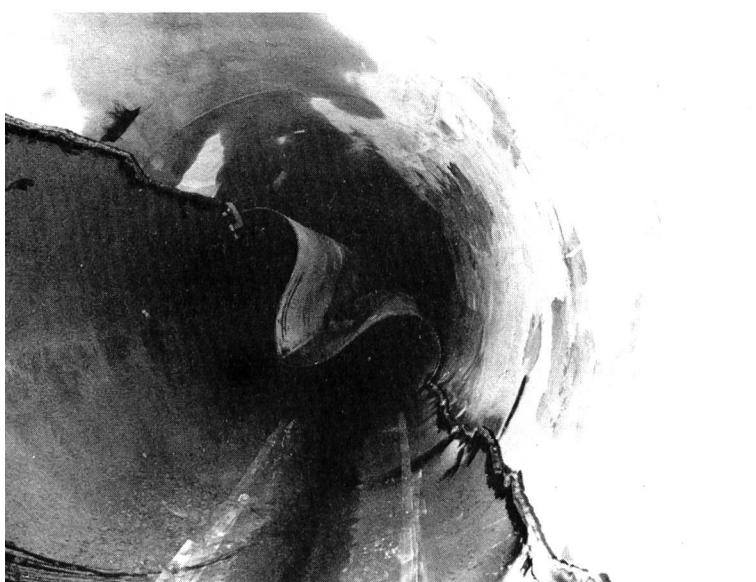
Figure 4. Déformation de la tôle à la moitié de la zone abîmée.

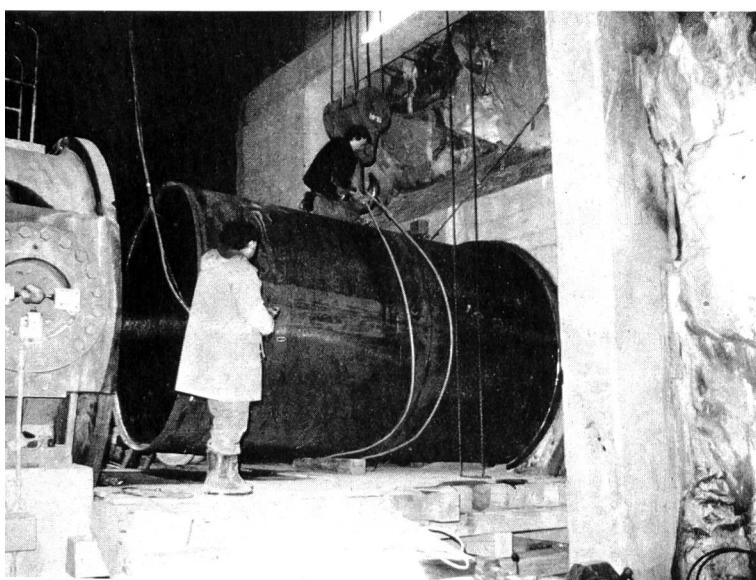
Figure 5. Entrée d'une virole dans la galerie d'aménée par la chambre de la vanne de Gebidem.

Les viroles de 4,40 m de long ont été acheminées sur le chantier de réparation depuis le barrage de Gebidem par la galerie d'aménée, d'une longueur de 2,5 km, jusqu'au tuyau culotte, d'où elles ont été transportées dans le puits à l'aide d'un chariot spécial.
