**Artikel:** Puits blindé de Bitsch de l'aménagement d'Electra-Massa

# Puits blindé de Bitsch de l'aménagement d'Electra-Massa

## Philippe Dawans

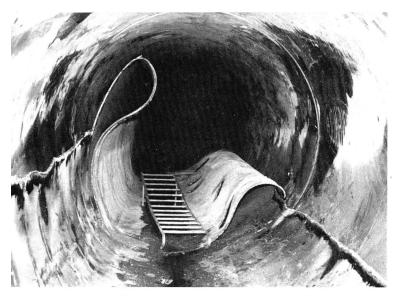
Le dommage au puits blindé s'étendait donc sur une longueur de 300 m dans le tiers supérieur, à 200 m en aval de la jonction du puits avec la galerie d'amenée.

Les causes du dégât constaté dans le puits de Bitsch ne sont pas encore connues de façon précise. Elles sont certainement multiples. A l'origine toutefois du dommage, il

Figure 3. Déformation de la tôle dans le bas de la zone abîmée.

faut mettre en évidence un écoulement d'eau au-travers du béton et qui s'est infiltrée entre le blindage et le béton. En effet, après la découpe du blindage abîmé, à l'endroit du début de la déformation, de l'eau suintait à travers le béton avec une certaine pression. Pour l'exécution des travaux, ces eaux ont été captées par des auréoles drainantes. Après mise en place du nouveau blindage, elles ont été amenées dans le puits au moyen de soupapes qui, lors de vidanges du puits, déchargeront directement les pressions extérieures.

La solution qui a été retenue consistait à remplacer les viroles endommagées par d'autres plus épaisses et d'un acier de qualité supérieure. Pour transporter les viroles autravers de la partie du puits non déformée, il a fallu se satisfaire d'un diamètre plus petit.

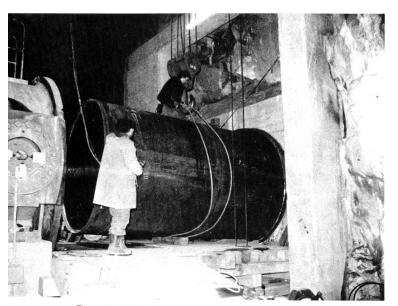
Figure 5. Entrée d'une virole dans la galerie d'amenée par la chambre de la vanne de Gebidem.

Les viroles de 4,40 m de long ont été acheminées sur le chantier de réparation depuis le barrage de Gebidem par la galerie d'amenée, d'une longueur de 2,5 km, jusqu'au tuyau culotte, d'où elles ont été transportées dans le puits à l'aide d'un chariot spécial.
