**Artikel:** Lawinenschutzmassnahmen für das Kraftwerk Amsteg  
**Autor:** Buzzi, Renato  
**DOI:** <https://doi.org/10.5169/seals-941170>

# Lawinenschutzmassnahmen für das Kraftwerk Amsteg

Renato Buzzi

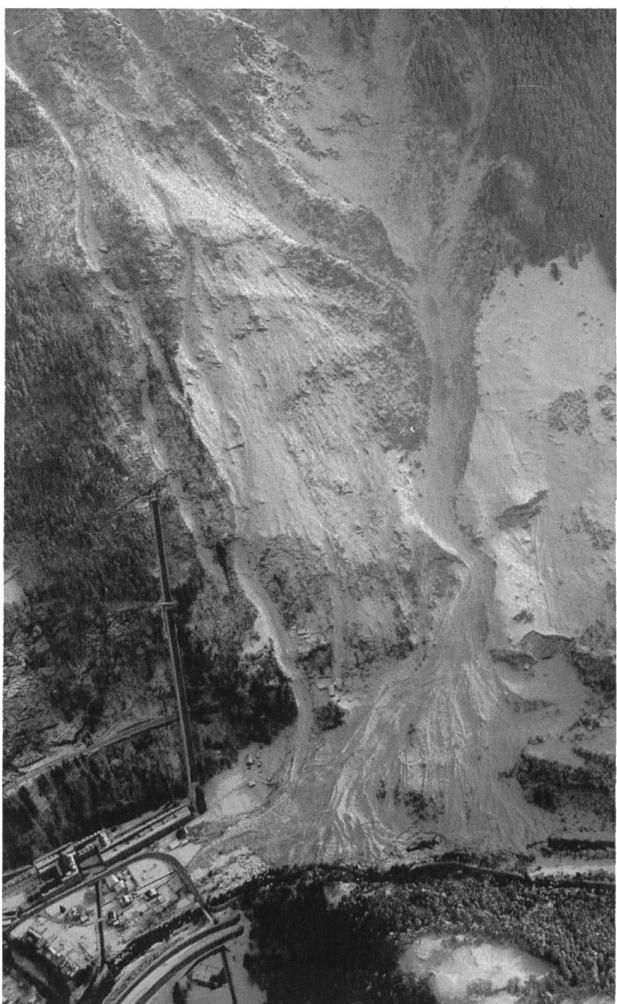
Staub- und einer Fliesslawine zusammensetzte. Die Staublawine (ein Gemisch aus trockenem Schnee und Luft) zerstörte zirka 20 ha Schutzwald, wobei einige Baumstämme bis auf den Vorplatz des Wasserschlosses und auf die Druckleitungen geworfen wurden, glücklicherweise ohne weiteren Schaden anzurichten. Immerhin sah sich die Betriebsleitung des KW Amsteg veranlasst, die Drosselklappen in der Apparatekammer zu schliessen und den Betrieb einzustellen. Die wenige Stunden später niedergegangene Fliesslawine folgte grösstenteils ihrem bekannten Trassee, dem Bristenlautobel, geriet aber in der Auslaufzone talabwärts und richtete an der Materialbaracke und den Garagen des Kraftwerkes grossen Schaden an.

An Ort und Stelle und vom Helikopter aus war die entstandene schwerwiegende Situation sofort zu erkennen (Bild 1). Durch die Zerstörung weiter Teile des Schutzwaldes waren nun zusätzliche offene Stellen entstanden, die das Anreissen von Sekundärlawinen begünstigten. Direkt gefährdet waren das Wasserschloss und der obere Teil der Druckleitungen. Daneben galt es aber auch, die Folgeschäden bei einem Bruch der Druckleitungen zu berücksichtigen; die ausfliessenden Wassermassen hätten nicht nur die Gotthardlinie und das Krafthaus, sondern auch Teile des Dorfes Amsteg in Mitleidenschaft gezogen. Es war sofort klar, dass die Realisierung wirksamer baulicher oder forstlicher Schutzmassnahmen längere Zeit beanspruchen würde. Man beschloss deshalb, im Falle erhöhter Lawinengefahr das Kraftwerk vorsorglich ausser Betrieb zu nehmen und die Drosselklappen zu schliessen. Diese Regelung galt in den Wintern 1978/79, 1979/80 und 1980/81.

Bild 1, links. Luftaufnahme der Situation nach dem Lawinenniedergang vom 2./ 3. Februar 1978. Rechts im Bild das Bristenlautobel, in der Mitte die Druckleitungen und unten das Krafthaus. Die Gotthardstrecke führt über die Chärlatenbachbrücke (unten links) und verschwindet bei der Druckleitung im Bristentunnel, welcher 1975 aus zwei kürzeren Tunnels entstanden ist. Das 44,5 m lange Verbindungsrohr ist im Tagbau betoniert worden und liegt direkt unter dem Lawinenkegel.

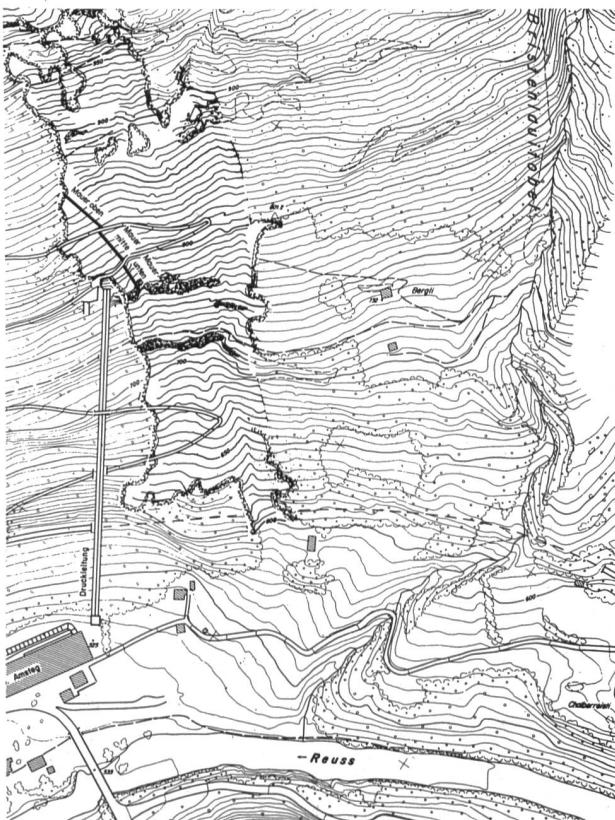
Bild 2, rechts. Situation mit den Ablenkmauern.

Die ursprünglich ins Auge gefassten baulichen Massnahmen wie Einbetonieren der Druckleitungen, Überdecken derselben mit einem Dach aus Beton oder Stahl sowie das Aufstellen von Stahlseilnetzen mussten rasch wieder aufgegeben werden, da sie sich als zu wenig wirksam erwiesen. Grösstmögliche Sicherheit für die Kraftwerkseinrichtung bietet ein direkter Schutz durch Lawinenablenkmauern. Diese haben die Aufgabe, die Schneemassen sicher in das Bristenlauital zu leiten (Bild 2). Die insgesamt drei Ablenkmauern (die Unterteilung ist bedingt durch den vorhandenen Weg und die Topographie) weisen Längen von 45, 36 und rund 22 m auf; ihre Totalhöhen variieren zwis-

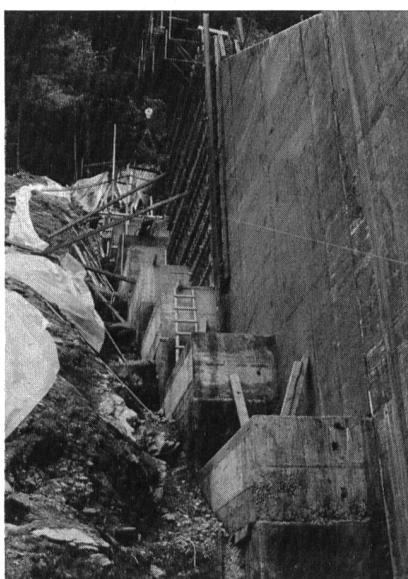
schen rund 6 und 9 m. Sie sind als Winkelstützmauern aus armiertem Beton ausgebildet, mit Elementlängen von jeweils 6 m. Die Fundamentsohle ist abgetreppt (Bild 3). Eine Einspannung des Fundamentes in der voraussichtlich anzureckenden Felsmasse wurde nicht berücksichtigt (eine Annahme, die sich bei der Bauausführung als zutreffend erweisen sollte).

Bild 3. Treppenförmige Abstufung des Fundamentes.

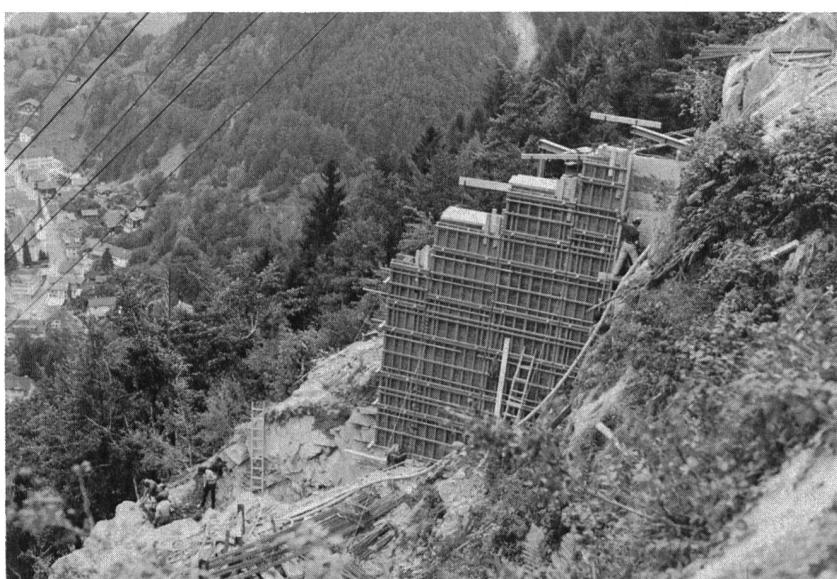
Bild 4. Aushub und Schalung für die untere Mauer.

Ende Juli war die mittlere Mauer fertig erstellt (Bild 4). Die Ausführung der unteren und letzten Mauer war mit besonderen Gefahren verbunden, musste doch unter anderem im oberen Teil dieser Mauer ein Felsabsturz von gut 10 m Höhe überwunden werden (Bild 5). Da an dieser Stelle ein Einbinden der Mauer in den Fels aus praktischen Gründen nicht möglich war, wurde die kraftschlüssige Verbindung mit 44 Perfoankern, Durchmesser 20 mm, von 3 m Länge sichergestellt.
