Comportement anormal du barrage-vôûte de Zeuzier (Suisse)

Abnormal Behaviour of Zeuzier Arch-Dam (Switzerland)

I. Aperçu général

I. General View

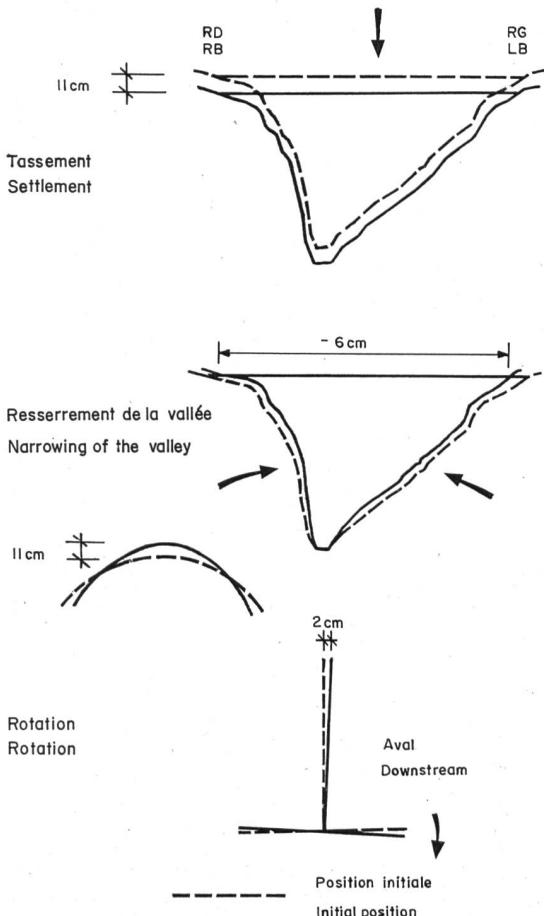
Figure 3. Effets cinématiques sur le barrage.

Les déformations du terrain ont provoqué (figure 3)

- un tassement du barrage,
- un resserrement du verrou rocheux fermé par le barrage,
- une légère rotation dans le sens de la vallée au niveau du sous-sol, entraînant un basculement du barrage vers l'aval.

Figure 3. Kinematic effects on the dam.

From this rock settlement the following resulted (figure 3):
 a) a settlement of the dam,
 b) a narrowing of the gorge in which Zeuzier dam is located,
 c) a slight rotation of the rock foundation in the downstream direction also influencing the dam.

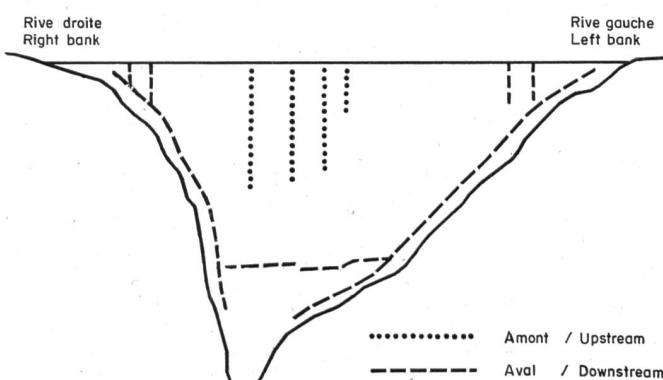
Figure 4. Fissures principales et ouverture des joints verticaux.

Les déformations exceptionnelles du barrage et par voie de conséquence l'apparition de fissures (figure 4) sont les suites directes des mouvements mentionnés sous b) et c).

Figure 4. Main cracks and opening of the vertical joints.

The extraordinary dam deformations and the appearance of cracks (figure 4) are the consequences of the above mentioned points b) and c) only because the settlement was of minor importance because it is more or less regularly distributed along the whole dam.

b) les décollements le long du contact béton-rocher et les fissures dans le corps du barrage peuvent être injectés de manière sûre (voir article V),

b) the open areas along the concrete-rock contact and the cracks in the dam can be safely grouted (see paper V),

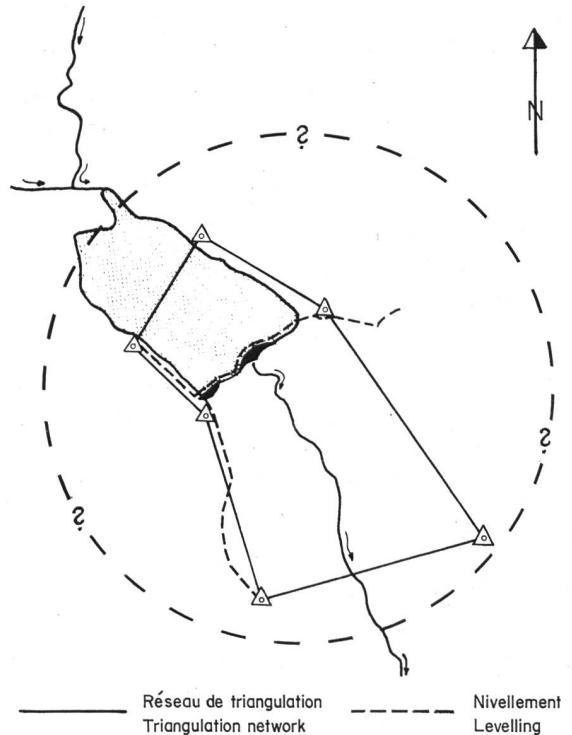
Figure 2. Zone de déformation du terrain.

En raison de conditions d'enneigement défavorables, des mesures géodésiques de déformation ne purent être effectuées qu'au printemps 1979. Cette campagne de mesures a permis de mettre en évidence un tassement régional dans la zone du barrage. Toutefois l'extension de ce mouvement n'a pas pu être déterminée de manière précise car le système géodésique (réseau de triangulation, nivelllement) n'était pas assez étendu (figure 2).

Figure 2. Extension of the settlement.

Due to unfavourable weather conditions (snow), the geodesic deformation measurements could only be carried out in spring 1979. This survey showed that an extended homogeneous settlement exists in the region of Zeuzier arch dam. It was not possible to evaluate the exact limits of the area of the settlement because the existing geodesic network (triangulation network, levelling) was not spread out far enough (figure 2).

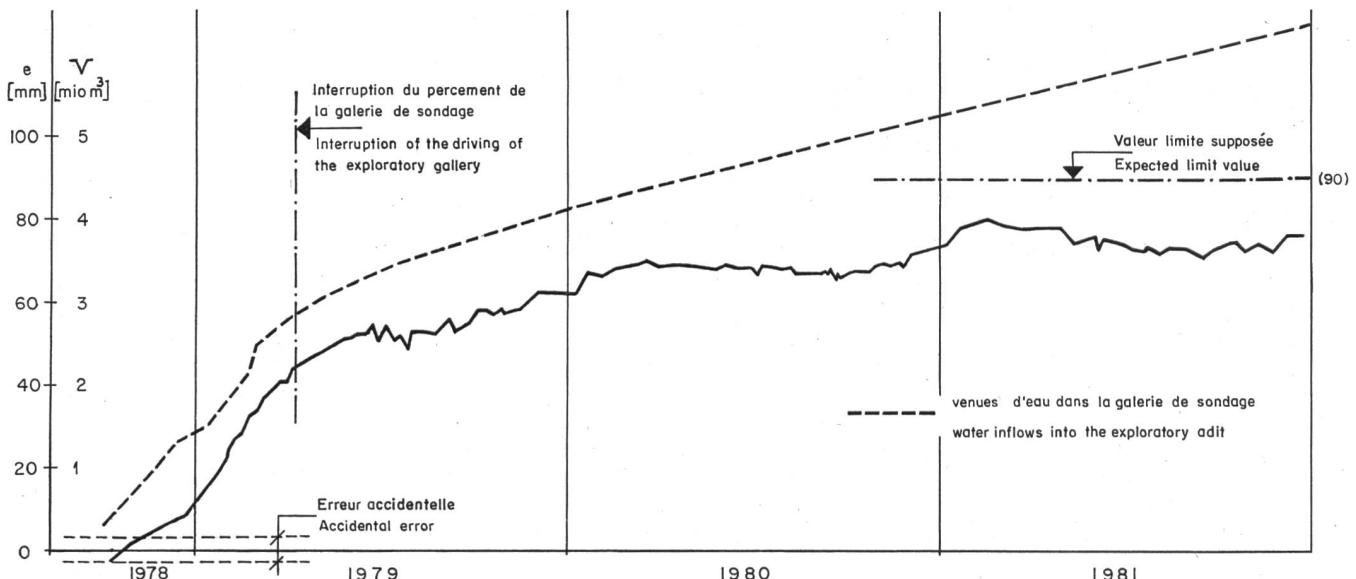
Figure 5. Ecarts entre les déformations radiales calculées et mesurées du point de suspension du pendule médian.

L'observation régulière des déplacements au droit des pendules a permis de suivre au plus près le développement du processus (figure 5). On a remarqué en particulier que les mouvements exceptionnels ont débuté vers mi-octobre 1978 et qu'ils se sont accélérés jusqu'au début d'avril 1979; puis ils se sont progressivement amortis. On estime aujourd'hui que le mouvement a atteint environ les 90 % de sa valeur finale présumée. Il est aussi remarquable de constater que le début de l'amortissement des déformations coïncide dans le temps avec l'arrêt des travaux de la galerie de sondage.

The periodical observations of the displacements of the pendulums allow to follow very closely the time history of the incident (figure 5). It particularly makes clear that the extraordinary movements started about mid-October 1978, that they progressively increased until the beginning of April 1979 and since then have slowly decreased. Today it is considered that about 90 % of the assumed final value of the movements are attained. It is also remarkable that the movements changed from an increasing to a decreasing character when the driving of the exploratory adit was stopped.

Figure 5. Differences between calculated and measured radial deflections at the suspension point of the medium pendulum.

- une relation étroite entre les déformations du barrage et les venues d'eau dans la galerie de sondage (figure 5),
- une absence d'activité macroseismique avant et pendant le développement des déformations principales,
- des observations comparables à celles faites lors d'un essai d'abaissement de nappe dans la région karstique de Chatt ech Chergui en Algérie.

- a good temporal correlation between the deformations of the dam and the water inflows into the exploratory adit (figure 5),
- the absence of macro-seismic events before and during the development of the main deformations,
- similar observations during a controlled lowering test of the groundwater table in karstified limestones in Chatt ech Chergui in Algeria.

c) compte tenu des conditions actuelles (travaux de perçage de la galerie de sondage interrompus), le barrage peut être réparé avec toute sécurité voulue en prenant en compte le reste des déformations attendues évaluées à 10% des déformations actuelles (figure 5), et des déformations supplémentaires de l'ordre de 10% qui pourraient survenir à la suite de la remise en eau (voir article VI),

c) considering the actual situation (driving of the exploratory adit stopped), the dam is repairable with all necessary safety, even taking into account the still remaining settlements (about 10%, see figure 5) and an additional deformation of another 10% which could occur during the refilling (see paper VI),
