**Artikel:** Comportement anormal du barrage-voûte de Zeuzier (Suisse) : aperçu

géneral = Abnormal behaviour of Zeuzier arch-dam (Switzerland) :

Comportement anormal du barrage-voûte de Zeuzier (Suisse)

# Abnormal Behaviour of Zeuzier Arch-Dam (Switzerland)

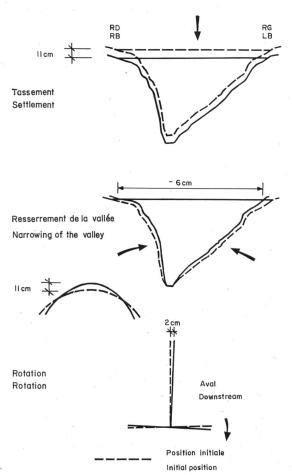
Les déformations du terrain ont provoqué (figure 3)

- a) un tassement du barrage,
- b) un resserrement du verrou rocheux fermé par le barrage.
- c) une légère rotation dans le sens de la vallée au niveau du sous-sol, entraînant un basculement du barrage vers l'aval.

Figure 3. Effets cinématiques sur le barrage

Figure 3. Kinematic effects on the dam.

From this rock settlement the following resulted (figure 3): a) a settlement of the dam,

- b) a narrowing of the gorge in which Zeuzier dam is located,
- c) a slight rotation of the rock foundation in the down-stream direction also influencing the dam.

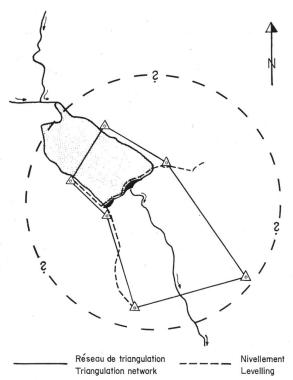
En raison de conditions d'enneigement défavorables, des mesures géodésiques de déformation ne purent être effectuées qu'au printemps 1979. Cette campagne de mesures a permis de mettre en évidence un tassement régional dans la zone du barrage. Toutefois l'extension de ce mouvement n'a pas pu être déterminée de manière précise car le système géodésique (réseau de triangulation, nivellement) n'était pas assez étendu (figure 2).

Figure 2. Zone de déformation du terrain.

Figure 2. Extension of the settlement.

Due to unfavourable weather conditions (snow), the geodesic deformation measurements could only be carried out in spring 1979. This survey showed that an extended homogeneous settlement exists in the region of Zeuzier arch dam. It was not possible to evaluate the exact limits of the area of the settlement because the existing geodesic network (triangulation network, levelling) was not spread out far enough (figure 2).

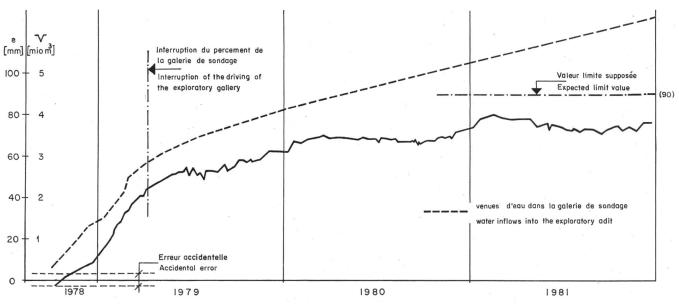
L'observation régulière des déplacements au droit des pendules a permis de suivre au plus près le développement du processus (figure 5). On a remarqué en particulier que les mouvements exceptionnels ont débuté vers mi-octobre 1978 et qu'ils se sont accélérés jusqu'au début d'avril 1979; puis ils se sont progressivement amortis. On estime aujourd'hui que le mouvement a atteint environ les 90 % de sa valeur finale présumée. Il est aussi remarquable de constater que le début de l'amortissement des déformations coıncide dans le temps avec l'arrêt des travaux de la galerie de sondage.

The periodical observations of the displacements of the pendulums allow to follow very closely the time history of the incident (figure 5). It particularly makes clear that the extraordinary movements started about mid-October 1978, that they progressively increased until the beginning of April 1979 and since then have slowly decreased. Today it is considered that about 90% of the assumed final value of the movements are attained. It is also remarkable that the movements changed from an increasing to a decreasing character when the driving of the exploratory adit was stopped.

Figure 5. Ecarts entre les déformations radiales calculées et mesurées du point de suspension du pendule médian.

Figure 5. Differences between calculated and measured radial deflections at the suspension point of the medium pendulum.
