Artikel: Comportement anormal du barrage-voûte de Zeuzier (Suisse) : aperçu général = Abnormal behaviour of Zeuzier arch-dam (Switzerland) : general view
Autor: Biedermann, Rudolf
DOI: <https://doi.org/10.5169/seals-954757>

Comportement anormal du barrage-voûte de Zeuzier (Suisse)

Abnormal Behaviour of Zeuzier Arch-Dam (Switzerland)

I. Aperçu général

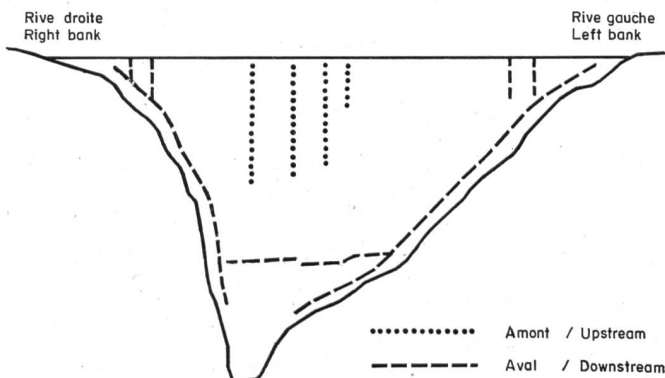
Figure 4. Fissures principales et ouverture des joints verticaux.

Les déformations exceptionnelles du barrage et par voie de conséquence l'apparition de fissures (figure 4) sont les suites directes des mouvements mentionnés sous b) et c).

Figure 4. Main cracks and opening of the vertical joints.

The extraordinary dam deformations and the appearance of cracks (figure 4) are the consequences of the above mentioned points b) and c) only because the settlement was of minor importance because it is more or less regularly distributed along the whole dam.

b) les décollements le long du contact béton-rocher et les fissures dans le corps du barrage peuvent être injectés de manière sûre (voir article V),

b) the open areas along the concrete-rock contact and the cracks in the dam can be safely grouted (see paper V),
