Artikel: Contrôle de l'état du barrage et recherche des méthodes de réparation

= Examination of condition and evaluation of repair methods

Autor: Berchten, Anton R.

V. Contrôle de l'état du barrage et recherche des méthodes de réparation

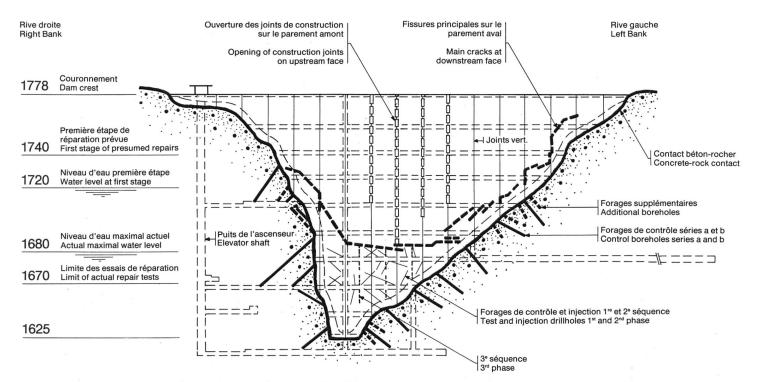
Figure 1. Fissures principales et forages de contrôle.

Figure 1. Main cracks and test boreholes.

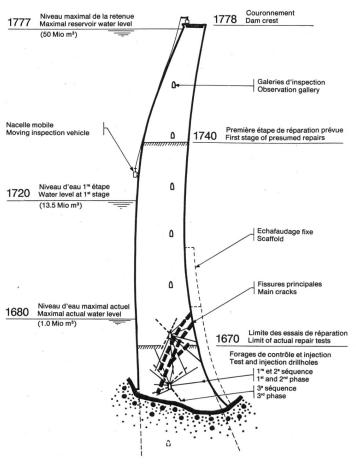
Figure 2. Section au droit du joint de construction 8/9.

Figure 2. Cross section at the vertical construction joint 8/9.

Prospective boreholes were carried out to test the concrete-rock contact along the foundation surface of the dam (figures 2 and 3).

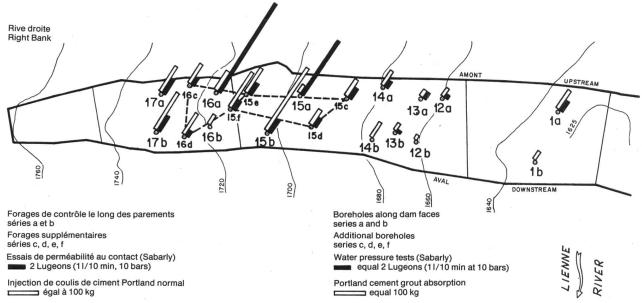
Figure 3. Surface développée du contact beton-rocher avec situation des forages de contrôle.

Figure 3. Developed surface of concrete-rock contact with borehole locations.

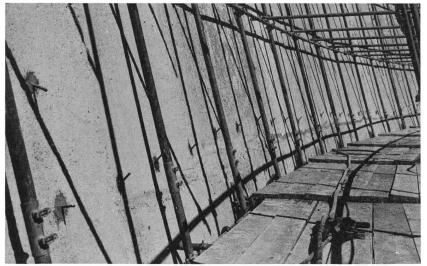
Figure 4. Scaffold, sealed cracks, air vents.

During the years 1980 and 1981 examinations from the dam foot to about 1,700 m above sea level were carried out with detailed drawing of the cracks using a scaffold errected on the downstream and a moving suspended vehicle on the upstream face of the dam. These observations were completed by those from the inspection galleries and the vertical shafts of the dam (figures 4 and 5).
