Zeitschrift:	Wasser Energie Luft = Eau énergie air = Acqua energia aria
Herausgeber:	Schweizerischer Wasserwirtschaftsverband
Band:	74 (1982)
Heft:	3
Artikel:	Contrôle de l'état du barrage et recherche des méthodes de réparation = Examination of condition and evaluation of repair methods
Autor:	Berchten, Anton R.
DOI:	https://doi.org/10.5169/seals-954761

V. Contrôle de l'état du barrage et recherche des méthodes de réparation

Anton R. Berchten

V. Examination of Condition and Evaluation of Repair Methods

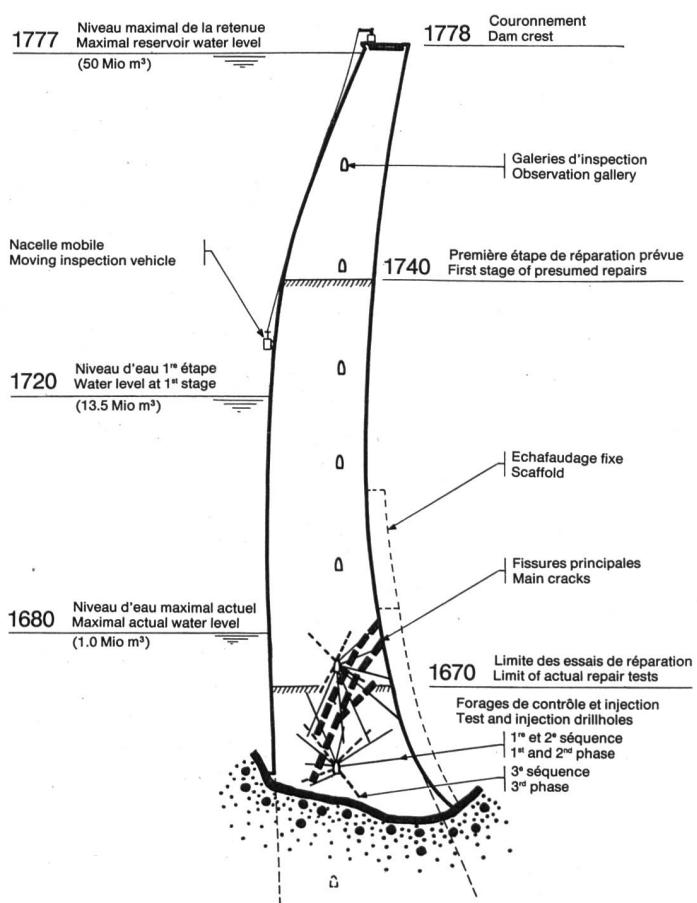
Figure 1. Fissures principales et forages de contrôle.

Figure 1. Main cracks and test boreholes.

partie centrale du parement amont, on observe une ouverture des joints verticaux depuis le couronnement jusqu'à la même cote environ (figure 1).

Main cracks were soon observed on the downstream face starting at the crest, following the abutments down to a level of approx. 1,670 m a.s.l. where they extend horizontally across the dam face. In the center section of the dam dilatation of the vertical construction joints on the upstream side were observed starting at the crest and continuing down to approximately the same level.

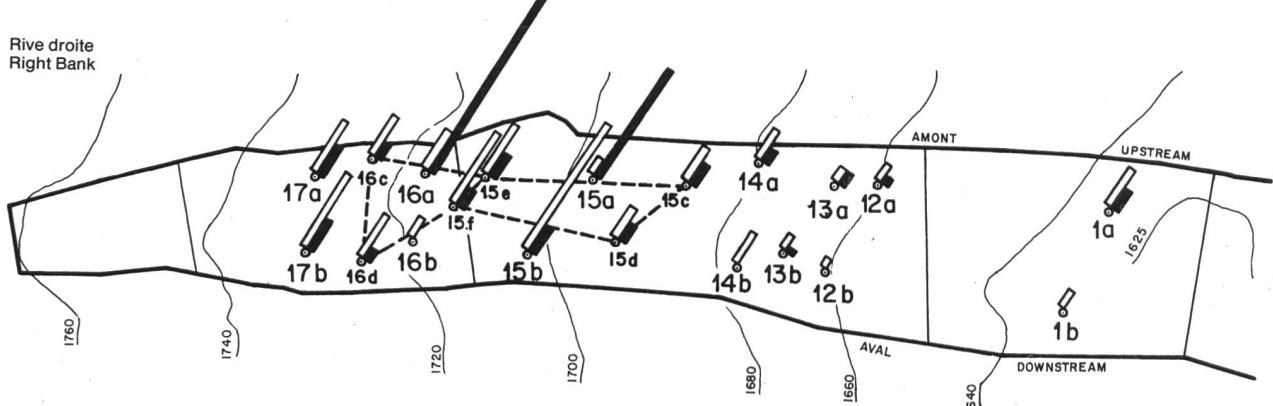
Figure 2. Section au droit du joint de construction 8/9.

Figure 2. Cross section at the vertical construction joint 8/9.

Prospective boreholes were carried out to test the concrete-rock contact along the foundation surface of the dam (figures 2 and 3).

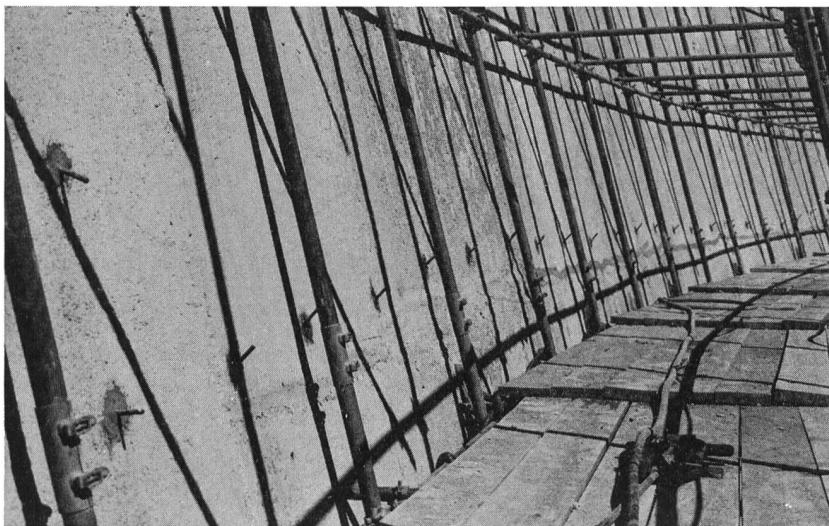
Figure 4. Echafaudage, fissures colmatées, événements.

Figure 4. Scaffold, sealed cracks, air vents.

During the years 1980 and 1981 examinations from the dam foot to about 1,700 m above sea level were carried out with detailed drawing of the cracks using a scaffold erected on the downstream and a moving suspended vehicle on the upstream face of the dam. These observations were completed by those from the inspection galleries and the vertical shafts of the dam (figures 4 and 5).

The treatment followed a sequence from the bottom upward and block by block, following a several phase program. The location of the drillholes was adapted to the cracks and where they extended above the upper limit of 1,670 m a.s.l., the cracks were injected completely to the point where they reached the dam face. After this injection work, core samples were extracted to get detailed information regarding the location, orientation and extent of the crack network, as well as the widths of the cracks and the quality of the injection (figures 4, 6, 7, 8, 9).

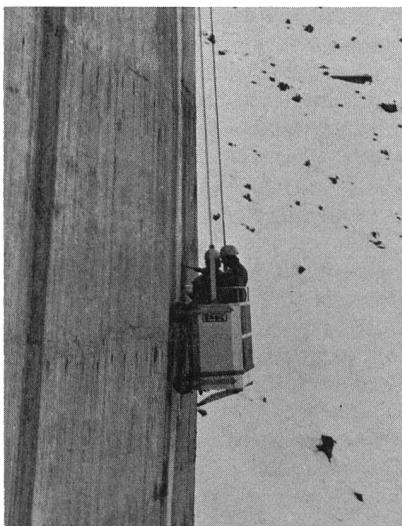
Figure 5. Nacelle.

Figure 5. Inspection vehicle.

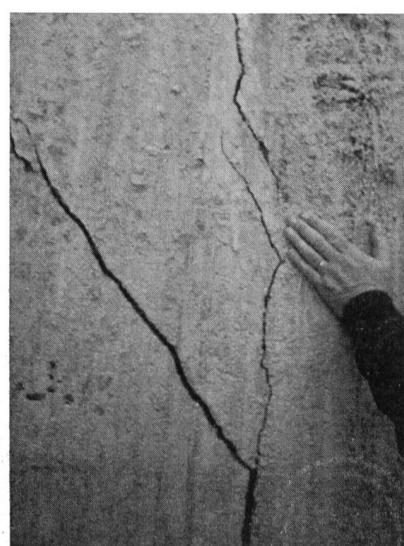
Figure 7. Fissures principales.

Figure 7. Main cracks.

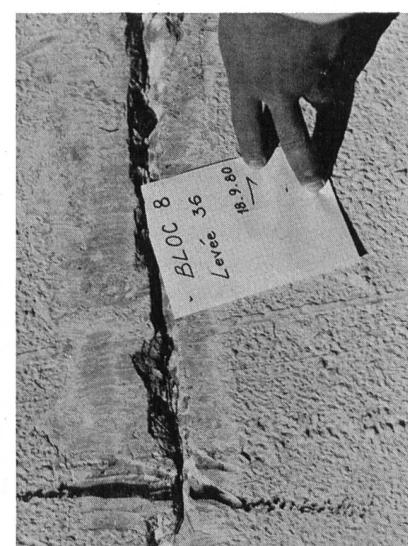
Figure 8. Fissure en cours de traitement.

Figure 8. Crack to be sealed before injection.

L'ordre de grandeur d'ouverture des fissures principales observées sur les parements est de 15 mm au maximum, entre 4 et 7 mm pour des fissures qui se sont développées parallèlement à celles-ci (figure 8). Dans les galeries l'ouverture des fissures répertoriées sont en général inférieures à 5 mm.

The magnitude of the main crack width was 15 mm in maximum, between 4 and 7 mm at locations where parallel cracks in the vicinity developed (figure 8).

Coring and water pressure tests as well as injection tests revealed that in the center section the horizontal crack observed at the downstream face falls to the inside of the dam by an angle of 30° to the vertical. These cracks are to be found again in the lower inspection galleries of the dam (figure 8).

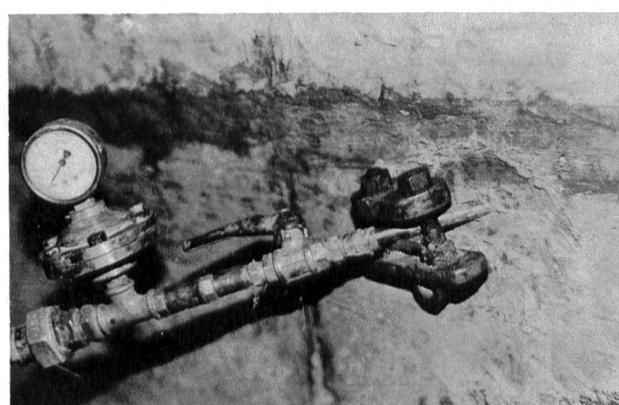
Figure 9. Piston d'injection pour résine époxy.

Figure 9. Epoxide injection pistol with sealed-in copper tube and clamp.

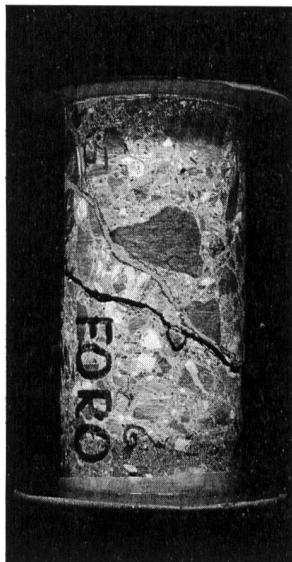
Figure 10. Carotte avec fissure injectée après essai de traction pure.

Figure 10. Sample with injected crack after tension test.

Tous les essais exécutés au laboratoire ont montré une très bonne adhérence de la résine au béton. Avec la méthode et avec le procédé choisis pour les travaux de réparation du barrage, un parfait remplissage des fissures est possible. Les carottes extraites montrent un parfait colmatage des fissures même très fines.

Based on the test results (table 2) it can be concluded that the quality of the concrete is excellent. The tests performed on samples with repaired cracks showed tensile and compressive strength values and a modulus of elasticity higher or equal to the initial reference tests.

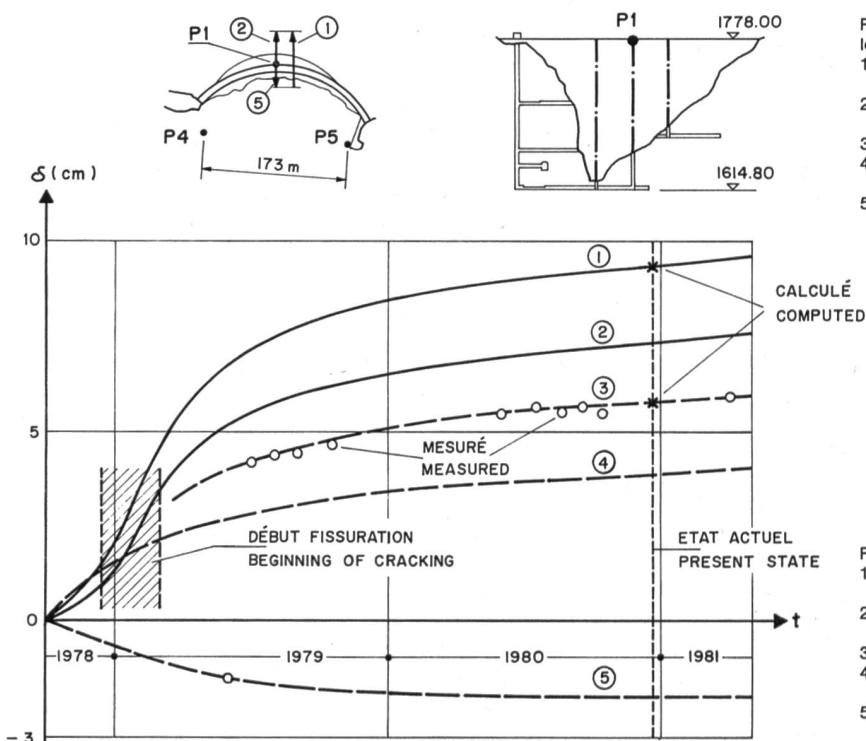
Figure 1. Evolution of exceptional deformations.
 1 Displacement of P1 caused by underground settlement
 2 Measured radial displacement of P1 (mean value of measurements)
 3 Diminution of distance P4-P5
 4 Computed radial displacement of P1 (dam without cracks)
 5 Displacement of P1 caused by tilting of the dam site in direction of the valley
