**Zeitschrift:** Wasser Energie Luft = Eau énergie air = Acqua energia aria  
**Herausgeber:** Schweizerischer Wasserwirtschaftsverband  
**Band:** 74 (1982)  
**Heft:** 3

**Artikel:** Contrôle de l'état du barrage et recherche des méthodes de réparation  
= Examination of condition and evaluation of repair methods  
**Autor:** Berchten, Anton R.  
**DOI:** <https://doi.org/10.5169/seals-954761>

## V. Contrôle de l'état du barrage et recherche des méthodes de réparation

## V. Examination of Condition and Evaluation of Repair Methods

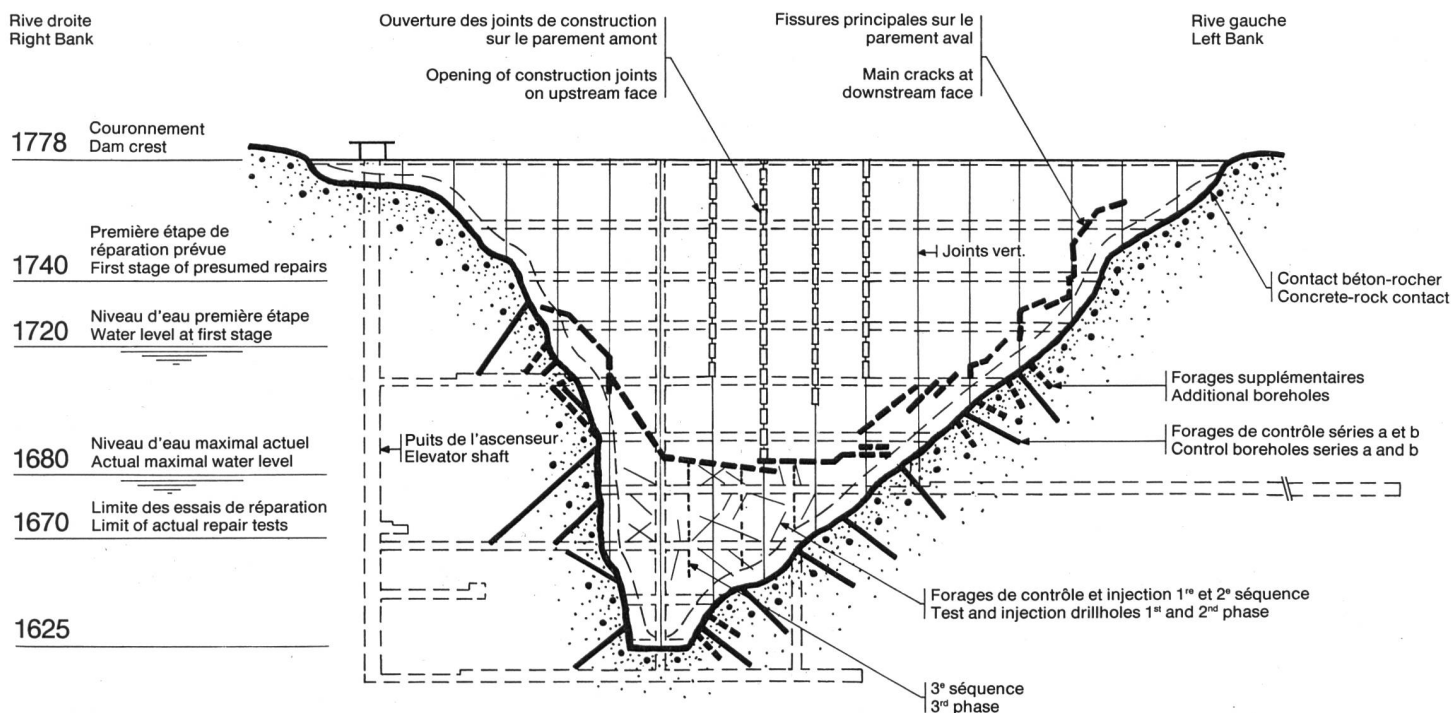
Figure 1. Fissures principales et forages de contrôle.

Figure 1. Main cracks and test boreholes.

partie centrale du parement amont, on observe une ouverture des joints verticaux depuis le couronnement jusqu'à la même cote environ (figure 1).

Main cracks were soon observed on the downstream face starting at the crest, following the abutments down to a level of approx. 1,670 m a.s.l. where they extend horizontally across the dam face. In the center section of the dam dilatation of the vertical construction joints on the upstream side were observed starting at the crest and continuing down to approximately the same level.

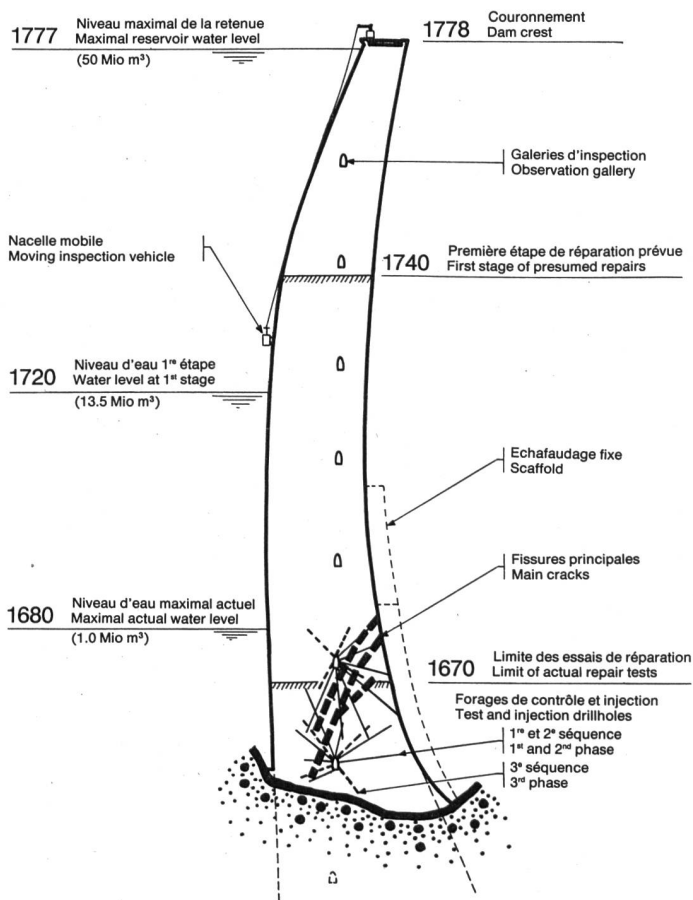
Figure 2. Section au droit du joint de construction 8/9.

Figure 2. Cross section at the vertical construction joint 8/9.

Prospective boreholes were carried out to test the concrete-rock contact along the foundation surface of the dam (figures 2 and 3).

To attain the proper effect in repairing the cracks, three phases were pursued (figures 1 and 2).

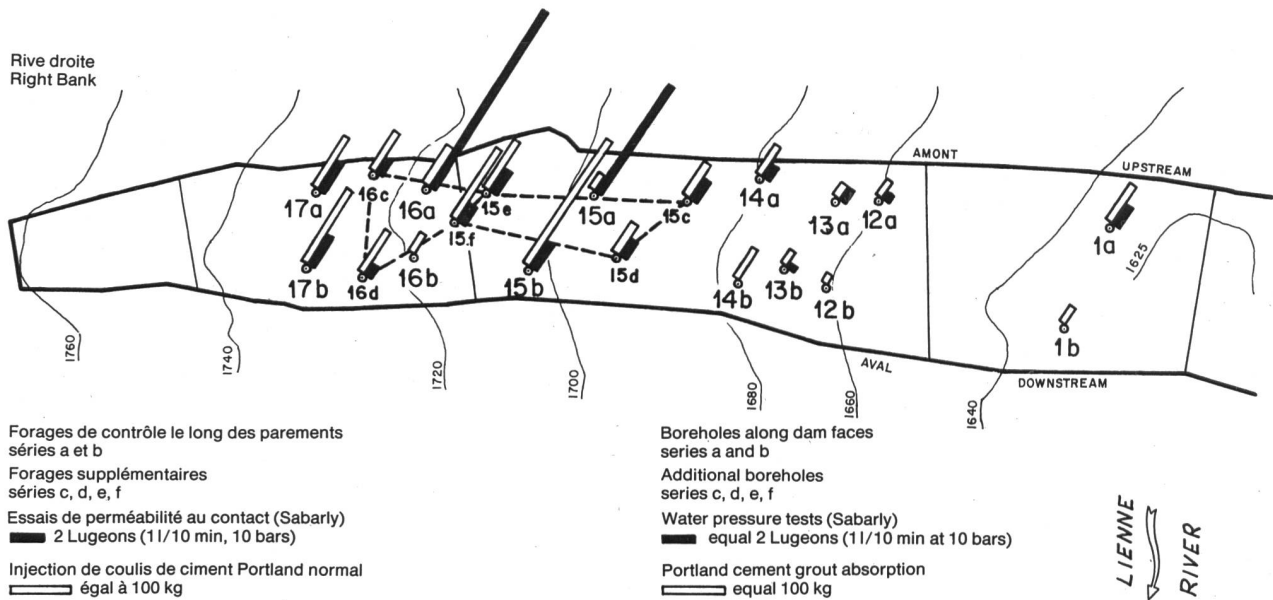
Figure 3. Surface développée du contact béton-rocher avec situation des forages de contrôle.

Figure 3. Developed surface of concrete-rock contact with borehole locations.

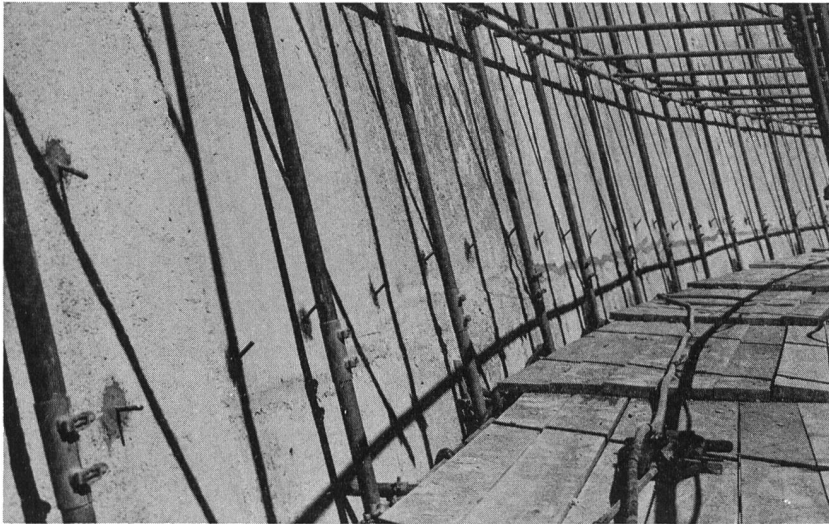
Figure 4. Echafaudage, fissures colmatées, événements.

Figure 4. Scaffold, sealed cracks, air vents.

En 1980 et 1981 les travaux de contrôle et relevés détaillés entre les niveaux 1625 (pied du mur) et 1700 environ ont été exécutés depuis un échafaudage sur le parement aval, depuis une nacelle sur le parement amont et depuis les galeries de visite et les puits verticaux à l'intérieur du barrage (figures 4 et 5).

During the years 1980 and 1981 examinations from the dam foot to about 1,700 m above sea level were carried out with detailed drawing of the cracks using a scaffold erected on the downstream and a moving suspended vehicle on the upstream face of the dam. These observations were completed by those from the inspection galleries and the vertical shafts of the dam (figures 4 and 5).

Le traitement des fissures s'effectue du bas vers le haut et bloc après bloc selon un schéma qui comprend plusieurs séquences. L'implantation et l'orientation des forages d'injection est choisi en fonction de l'état de fissuration. Les fissures traitées depuis l'intérieur qui se prolongeaient au-delà de la cote 1670, ont été injectées jusqu'à leur point de résurgence sur le parement aval. A la suite des travaux d'injection, l'extraction de carottes permet de se faire une idée précise du réseau de fissures, de leur orientation générale, de leur ouverture moyenne et de la qualité du collage (figures 4, 6, 7, 8, 9).

The treatment followed a sequence from the bottom upward and block by block, following a several phase program. The location of the drillholes was adapted to the cracks and where they extended above the upper limit of 1,670 m a.s.l., the cracks were injected completely to the point where they reached the dam face. After this injection work, core samples were extracted to get detailed information regarding the location, orientation and extent of the crack network, as well as the widths of the cracks and the quality of the injection (figures 4, 6, 7, 8, 9).

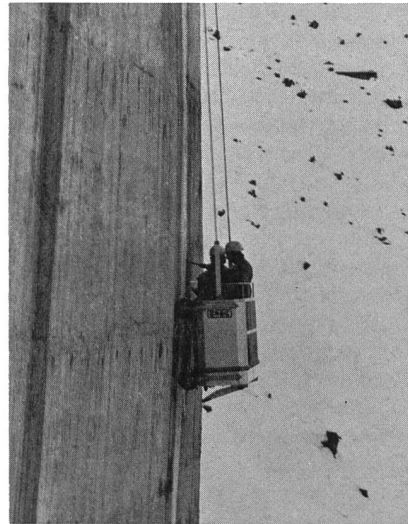
Figure 5. Nacelle.

Figure 5. Inspection vehicle.

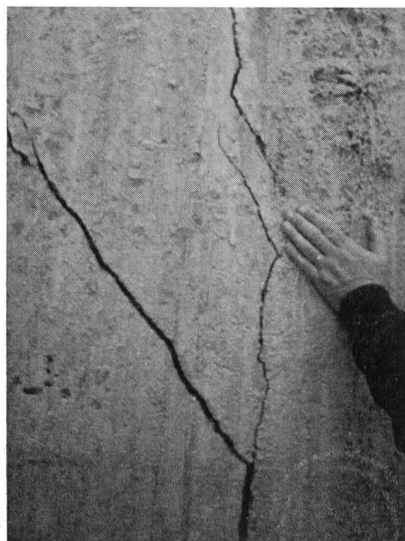
Figure 8. Fissure en cours de traitement.

Figure 8. Crack to be sealed before injection.

L'ordre de grandeur d'ouverture des fissures principales observées sur les parements est de 15 mm au maximum, entre 4 et 7 mm pour des fissures qui se sont développées parallèlement à celles-ci (figure 8). Dans les galeries l'ouverture des fissures répertoriées sont en général inférieures à 5 mm.

The magnitude of the main crack width was 15 mm in maximum, between 4 and 7 mm at locations where parallel cracks in the vicinity developed (figure 8).

Coring and water pressure tests as well as injection tests revealed that in the center section the horizontal crack observed at the downstream face falls to the inside of the dam by an angle of 30° to the vertical. These cracks are to be found again in the lower inspection galleries of the dam (figure 8).

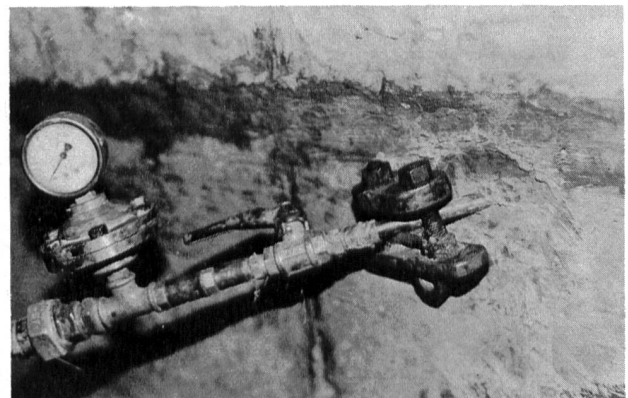
Figure 9. Piston d'injection pour résine époxy.

Figure 9. Epoxide injection pistol with sealed-in copper tube and clamp.

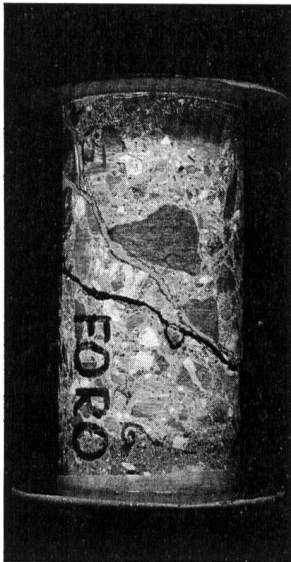
Figure 10. Carotte avec fissure injectée après essai de traction pure.

Figure 10. Sample with injected crack after tension test.

Tous les essais exécutés au laboratoire ont montré une très bonne adhérence de la résine au béton. Avec la méthode et avec le procédé choisis pour les travaux de réparation du barrage, un parfait remplissage des fissures est possible. Les carottes extraites montrent un parfait colmatage des fissures même très fines.

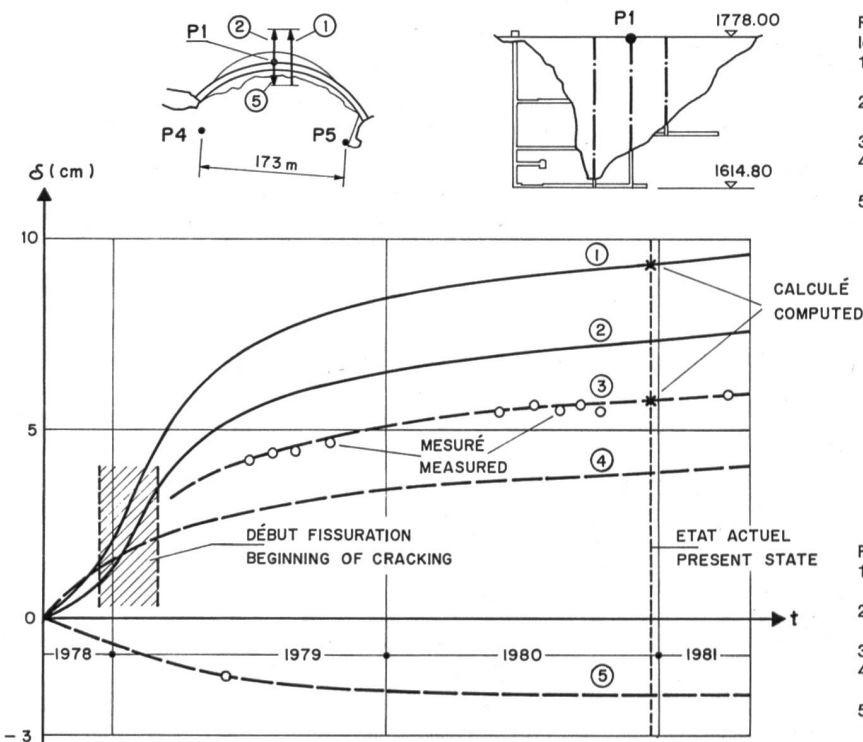
Figure 1. Evolution des déformations exceptionnelles.  
1 Déplacement de P1 causé par le tassement de la gorge de Zeuzier  
2 Déplacement radial mesuré de P1 (moyenne des lectures des pendules)  
3 Diminution de la distance P4-P5  
4 Déplacement radial calculé de P1 (modèle non fissuré)  
5 Déplacement de P1 suite à la rotation vers l'aval de l'ensemble du site

Figure 1. Evolution of exceptional deformations.  
1 Displacement of P1 caused by underground settlement  
2 Measured radial displacement of P1 (mean value of measurements)  
3 Diminution of distance P4-P5  
4 Computed radial displacement of P1 (dam without cracks)  
5 Displacement of P1 caused by tilting of the dam site in direction of the valley
