## Reparaturarbeiten an der Staumauer Schöni des Kraftwerkes Oberalp

Willi Diethelm

Zur Behebung der Betonschäden an der in den Jahren 1960/61 erstellten Staumauer Schöni des KW Oberalp wurden im Sommer 1982 Sanierungsarbeiten durchgeführt:

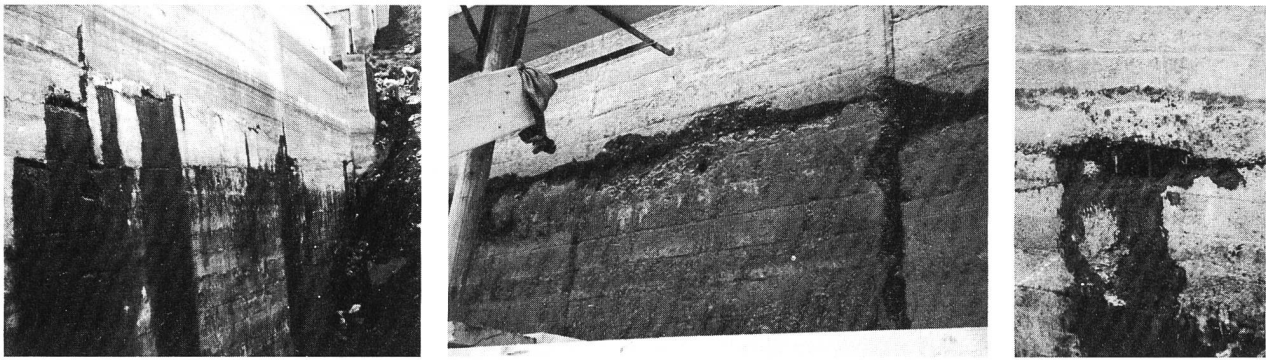
Bilder 3, 4 und 5. Staumauer Schöni. Einzelheiten der Betonschäden auf der Wasserseite.

Schäden waren vor allem auf der Wasserseite vorhanden, wo insbesondere im Bereich der horizontalen Betonier- und der vertikalen Blockfugen, aber auch über grössere Flächen Auswaschungen und Abplatzungen des Betons festzustellen waren. Im Bereich des Sandfangs, wo die Betonstärke gegen die Wasserseite nur 30 cm beträgt, lagen die Armierungseisen zum Teil frei (Bilder 3 bis 5).

Die Probekörper zeigten im allgemeinen eine befriedigende Druckfestigkeit von 280 bis 530 kg/cm<sup>2</sup>, im Mittel ca. 400 kg/cm<sup>2</sup>, bei einer Zementdosierung des Betons von 270 bis 275 kg/m<sup>3</sup>, dagegen wurde der Beton auf der ganzen untersuchten Tiefe von der EMPA aufgrund ihrer Untersuchungen als nicht frostbeständig bezeichnet.

Aufgrund dieses Befundes wurde für die Wasserseite eine nur lokale Sanierung der sichtbaren Schäden als nicht opportun und genügend erachtet und beschlossen, die gesamte seeseitige Oberfläche der Sperre mit einer frostbeständigen und undurchlässigen Schutzschicht abzudecken, um das Eindringen von Feuchtigkeit in den Mauerbeton zu unterbinden.

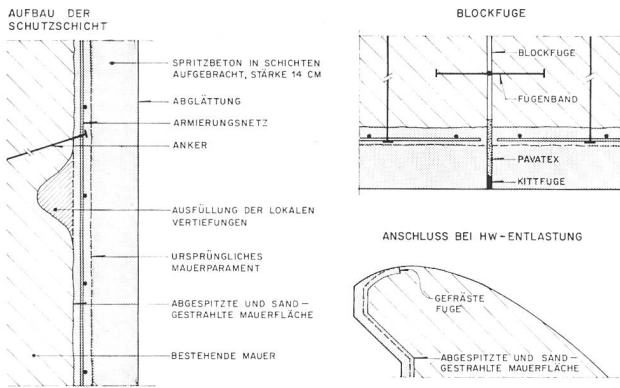
6

Bild 6. Staumauer Schöni. Sanierung der Wasserseite.

Die Ausführung des gewählten Sanierungsvorschlages für den vollflächigen Schutz der Wasserseite wickelt sich in Arbeitsetappen ab (Bild 6):

- Abspitzen des oberflächlichen Betons und der schadhaften Stellen bis in grössere Tiefe
- Sandstrahlen und Reinigen der gesamten Fläche mit Druckwasser
- Auffüllen der schadhaften Stellen mit Spritzbeton
- Versetzen von 2 Anker pro m<sup>2</sup> für das nachträgliche Befestigen der Armierung (Durchmesser 12 mm)
- Vorbenetzen des Mauerbetons bis zur Wassersättigung
- Aufbringen einer ersten Schicht von Spritzbeton
- Verlegen des Armierungsnetzes, Gewicht 2 kg/m<sup>2</sup>, Maschenweite 10/10 cm, Durchmesser 4 mm (K 126)
- Aufbringen der restlichen Spritzbeton-Schutzschicht bis zu einer gesamten Stärke von 14 cm in Etappen von ca. 2 cm Stärke im Trockenspritzverfahren
- Abglätten der letzten Schicht
- Nachbehandlung der Spritzbetonflächen durch Nasshalten

Am Mauerfuss schliesst der Spritzbeton an den Fels an; an der Mauerkrone ist er über die maximale Wasserspiegelhöhe hochgezogen; im Bereich des Hochwasserüberlaufes endet der Spritzbeton an einer gefrästen Fuge (Bild 6).

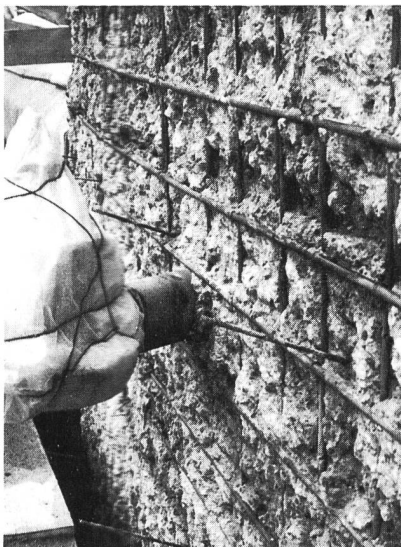
9

Bild 9, unten links. Sanierung der Staumauer Schöni. Abgespitzte und sandgestrahlte Mauerfläche auf der Wasserseite im Bereich des Sandfangs mit bestehender Armierung.

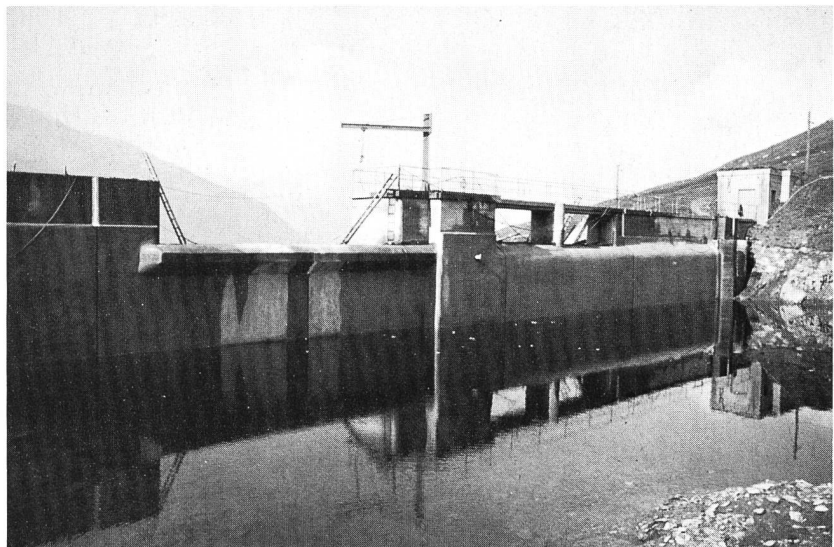
10

Bild 10, unten rechts. Staumauer Schöni. Die fertig sanierte Wasserseite nach Aufstau des Beckens.

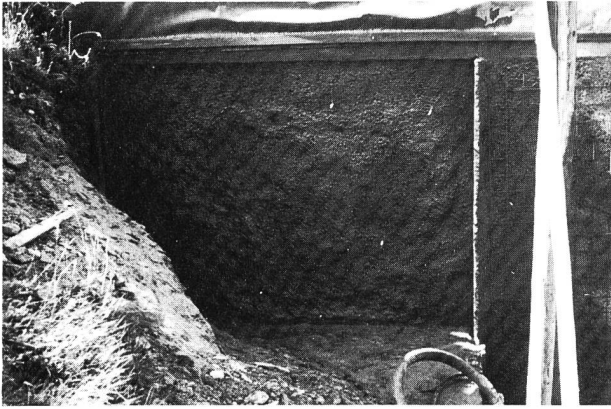
Bild 11. Sanierung der Staumauer Schöni, Wasserseite. Zwei Etappen Spritzbetonauftrag: im linken Block ist die erste Schicht aufgetragen, im rechten Block sind die Armierungsnetze darauf verlegt.

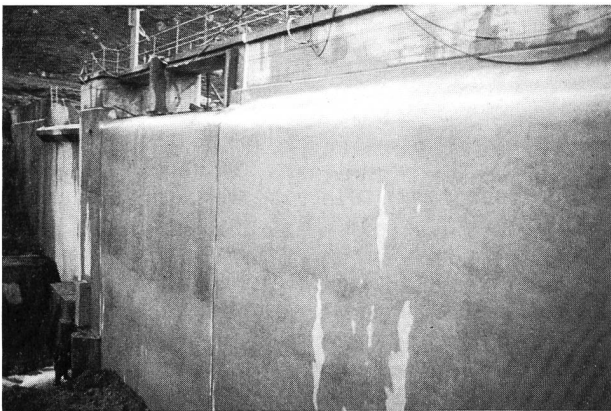
Bild 12. Staumauer Schöni. Die fertig sanierte Wasserseite vor dem Aufstau des Beckens.
