Artikel: Reparaturarbeiten an der Staumauer Schöni des Kraftwerkes Oberalp
Autor: Diethelm, Willi
DOI: <https://doi.org/10.5169/seals-941256>

Reparaturarbeiten an der Staumauer Schöni des Kraftwerkes Oberalp

Willi Diethelm

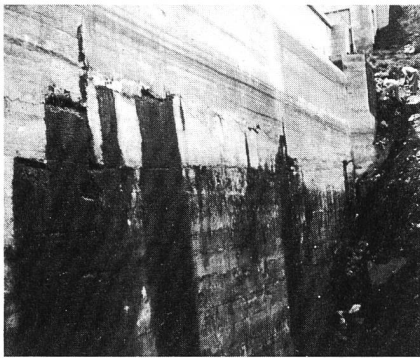
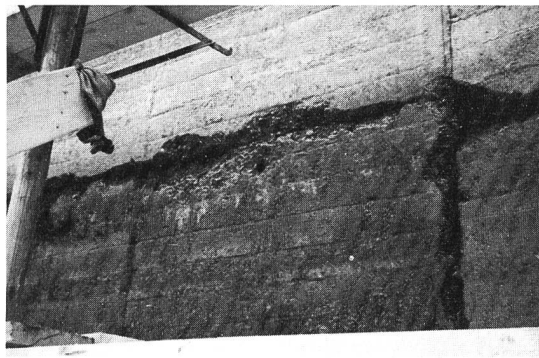
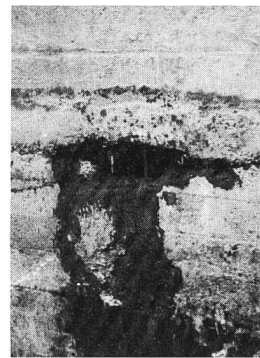
Bilder 3, 4 und 5. Staumauer Schöni. Einzelheiten der Betonschäden auf der Wasserseite.

Schäden waren vor allem auf der Wasserseite vorhanden, wo insbesondere im Bereich der horizontalen Betonier- und der vertikalen Blockfugen, aber auch über grössere Flächen Auswaschungen und Abplatzungen des Betons festzustellen waren. Im Bereich des Sandfangs, wo die Betonstärke gegen die Wasserseite nur 30 cm beträgt, lagen die Armierungseisen zum Teil frei (Bilder 3 bis 5).

Die Probekörper zeigten im allgemeinen eine befriedigende Druckfestigkeit von 280 bis 530 kg/cm², im Mittel ca. 400 kg/cm², bei einer Zementdosierung des Betons von 270 bis 275 kg/m³, dagegen wurde der Beton auf der ganzen untersuchten Tiefe von der EMPA aufgrund ihrer Untersuchungen als nicht frostbeständig bezeichnet.

Aufgrund dieses Befundes wurde für die Wasserseite eine nur lokale Sanierung der sichtbaren Schäden als nicht opportun und genügend erachtet und beschlossen, die gesamte seeseitige Oberfläche der Sperre mit einer frostbeständigen und undurchlässigen Schutzschicht abzudecken, um das Eindringen von Feuchtigkeit in den Mauerbeton zu unterbinden.
