## Reparaturarbeiten an der Staumauer Schöni des Kraftwerkes Oberalp

*Willi Diethelm*

Zur Behebung der Betonschäden an der in den Jahren 1960/61 erstellten Staumauer Schöni des KW Oberalp wurden im Sommer 1982 Sanierungsarbeiten durchgeführt:

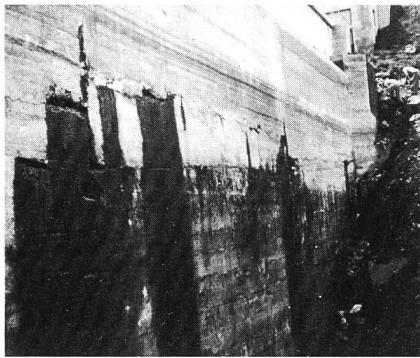
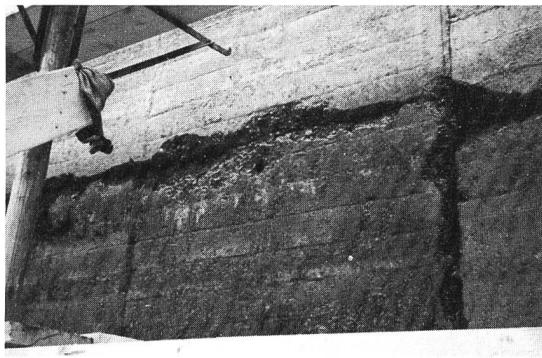
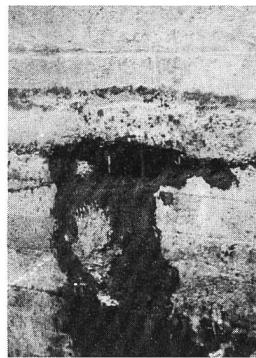
Bilder 3, 4 und 5. Staumauer Schöni. Einzelheiten der Betonschäden auf der Wasserveite.

Schäden waren vor allem auf der Wasserveite vorhanden, wo insbesondere im Bereich der horizontalen Betonier- und der vertikalen Blockfugen, aber auch über grössere Flächen Auswaschungen und Abplatzungen des Betons festzustellen waren. Im Bereich des Sandfangs, wo die Betonstärke gegen die Wasserveite nur 30 cm beträgt, lagen die Armierungseisen zum Teil frei (Bilder 3 bis 5).

Aufgrund dieses Befundes wurde für die Wasserveite eine nur lokale Sanierung der sichtbaren Schäden als nicht opportun und genügend erachtet und beschlossen, die gesamte seeseitige Oberfläche der Sperre mit einer frostbeständigen und undurchlässigen Schutzschicht abzudecken, um das Eindringen von Feuchtigkeit in den Mauerbeton zu unterbinden.

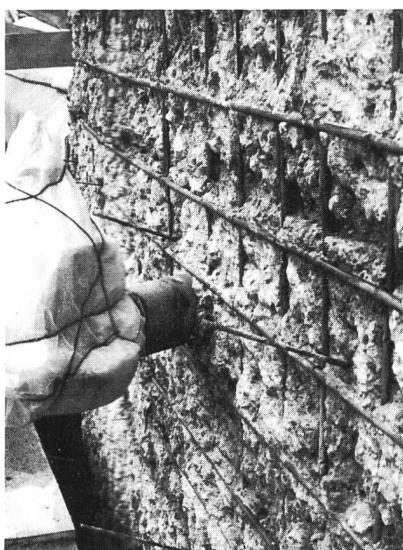
Bild 9, unten links. Sanierung der Staumauer Schöni. Abgespitzte und sandgestrahlte Maueroberfläche auf der Wasserseite im Bereich des Sandfangs mit bestehender Armierung.

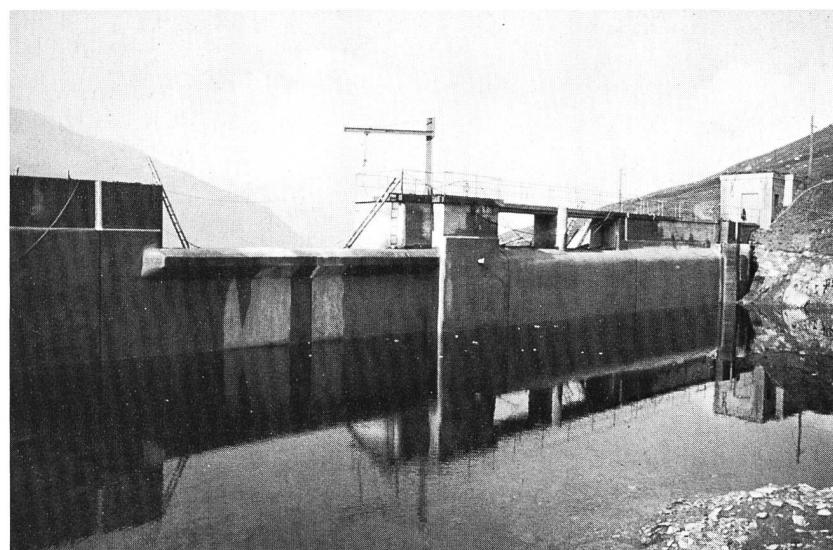
Bild 10, unten rechts. Staumauer Schöni. Die fertig sanierte Wasserseite nach Aufstau des Beckens.

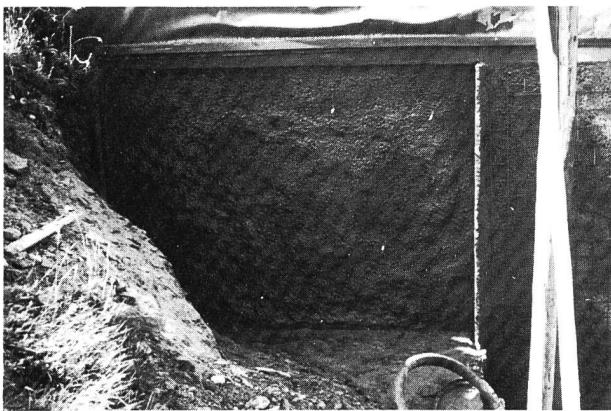
Bild 11. Sanierung der Staumauer Schöni, Wasserveite. Zwei Etappen Spritzbetonauftrag: im linken Block ist die erste Schicht aufgetragen, im rechten Block sind die Armierungsnetze darauf verlegt.

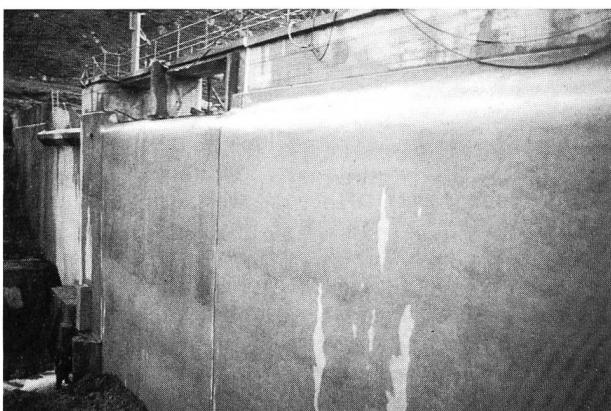
Bild 12. Staumauer Schöni. Die fertig sanierte Wasserveite vor dem Aufstau des Beckens.
