Artikel: Gletschervorstoss und Wasserfassungen
Autor: Morf, Jakob
DOI: <https://doi.org/10.5169/seals-941257>

Gletschervorstoß und Wasserfassungen

Zusammenfassung eines Vortrages von Jakob Morf,
gehalten am 22. Februar 1983
vor dem Linth-Limmattverband in Zürich

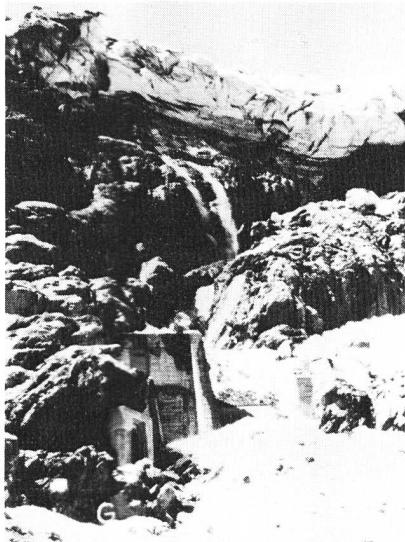
Bild 1, links. Die Wasserfassung des Bifertenbaches I. Unterhalb der Bildmitte ist das Fassungsbauwerk (Einlaufrechen) sichtbar. Vom Gletscher, der oberhalb der Fassung hängt, war zur Zeit der Erstellung der Fassung (Anfang der 60er Jahre) noch nichts zu sehen. Fast täglich brechen aus der Gletscherstirne mehr oder weniger grosse Eisstürze los, die eine Verstärkung des Einlaufrechens erforderten. Rechts und unterhalb der Fassung ist herabstürzendes Eis erkennbar.

Die Wasserfassungen liegen in einem steilen Terrainabsturz. Oberhalb zieht der Bifertengletscher in einem breiten und flachen Tal vom Tödi her talwärts. Seit die Gletscherstirne die obere Kante des Terrainabsturzes erreicht hatte, traten in zunehmendem Masse Eisabstürze auf, durch die neben den Bauwerken vor allem auch das Wartungspersonal gefährdet wurde.

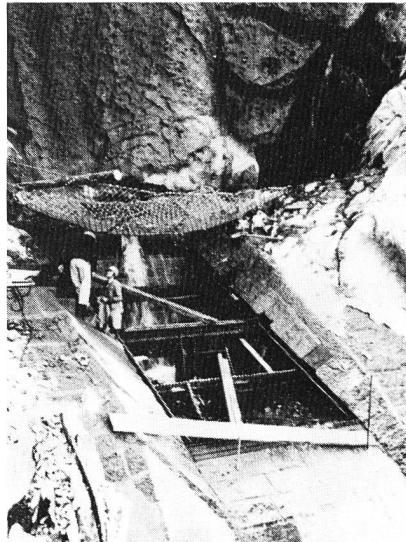
Bild 2, rechts. Reparaturarbeiten am Einlaufrechen der Fassung des Bifertenbaches II. Die Gletscherzunge, die während der letzten Jahre je 15 bis 20 m vorgestossen ist, hat bereits den oberen Rand des Einlaufrechens erreicht. Seit der Aufnahme dieser Photo im Herbst 1981 hat der Gletscher den Einlaufrechen komplett überfahren, und die Kraftwerke Linth-Limmern sind ungewollt zu einer «Untergletscherfassung» gekommen.

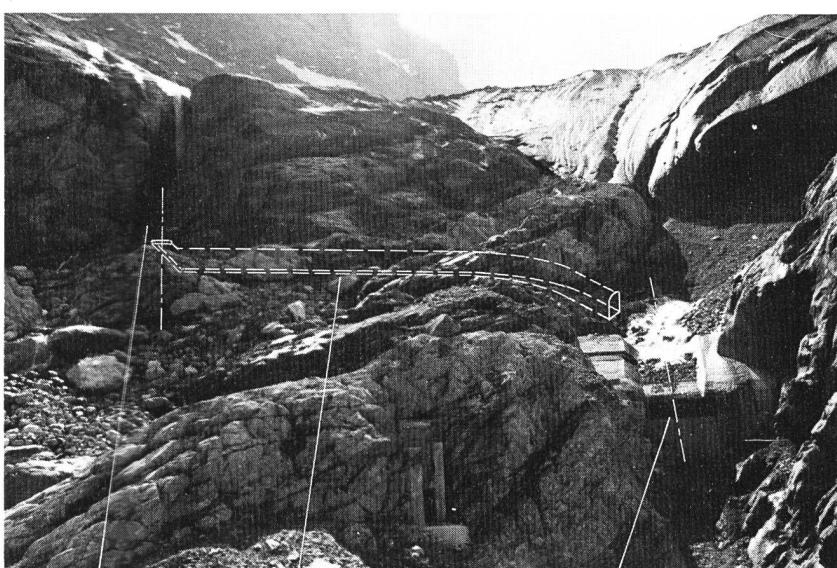
Seit einigen Jahren hatte einer der gefassten Gletscherbäche infolge des Gletschervorstosses sein Gerinne geändert, und sein Wasser floss zeitweise neben dem Fassungsbauwerk ab.

Bild 3. Am rechten Bildrand das Einlaufbauwerk der Wasserfassung Bifertenbach II. Darüber die Gletscherzunge des Bifertenfirns. Seit dem Zeitpunkt der Aufnahme dieser Photo (1978) ist der Bifertengletscher weiter vorgestossen und hat das Einlaufbauwerk vollständig überfahren. Durch den Gletschervorstoß haben sich die Abflussverhältnisse im Bifertenbach II verändert. Ein Teil des Wassers wurde durch das vorstossende Eis abgedrängt und floss durch die in der linken oberen Bildecke erkennbare Felskluft ab. Um dieses Wasser wieder der Nutzung zuzuführen, musste der im Bild eingezzeichnete Stollen vorgefahren und das Wasser am unteren Ende der Felskluft gestaut und dem ursprünglichen Gerinne des Bifertenbeckens II zugeleitet werden. Seither fliesst das Wasser wieder zum Einlaufbauwerk (seit 1981 unter dem Gletschereis) und von hier zum Stausee Limmernboden.

In den Jahren 1979 bis 1982 wurden durch bauliche Massnahmen die Verhältnisse entschärft. An steinschlag- und eisschlagsicherem Standort wurde für das Wartungspersonal

sonal auf 1900 m ü. M. ein neuer Stützpunkt erstellt, der den Fassungswärtern nicht nur bei ihren normalen Kontrollgängen einen Aufenthaltsraum, sondern auch bei plötzlichen Wetterumstürzen sichere Unterkunft bietet. Ferner sind auch die Zugangsverhältnisse zu der durch Eisstürze vor allem gefährdeten Fassung durch Schaffung eines unterirdischen Zuganges verbessert worden. In zwei
