Artikel: Erfahrungen am Maschinenhaus-Einlaufrechen des Rheinkraftwerks
Albbruck-Dogern
Autor: Schlageter, Günter
DOI: <https://doi.org/10.5169/seals-940958>

Erfahrungen am Maschinenhaus- Einlaufrechen des Rheinkraftwerks Albruck-Dogern

Günter Schlageter

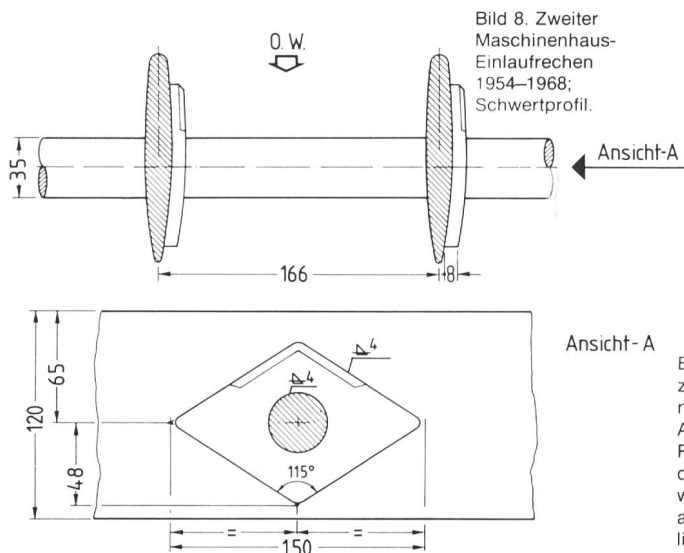
Bild 8. Zweiter Maschinenhaus-Einlaufrechen 1954–1968; Schwertprofil.

Beim zweiten Maschinenhaus-Einlaufrechen hatte man dazugelernt und war der Überzeugung, dass die Anzahl der Querstäbe von ursprünglich 9 auf 12 die erforderliche Stabilität bringe. Dies bestätigte über mehrere Jahre der Einsatz von Ersatzrechenfeldern mit der erhöhten Anzahl von Querstäben (Erhöhung von 9 auf 12). Zudem wählte man jetzt ein Schwertprofil Nr. 1840 mit seitlicher Rhombusverstärkung im Bereich der eingeschweissten Querstäbe (Bild 8).

Das Schwertprofil hat strömungstechnisch sehr gute Eigenschaften; jedoch wurde das Widerstandsmoment der Rechenstäbe nicht vergrößert; auch nicht durch die Rhombusverstärkung. Man war damals der Meinung, dass die zuvor genannten Verstärkungen genügen würden, um künftige Schäden zu vermeiden. Die Praxis hat jedoch gezeigt, dass der zweite Einlaufrechen wie der erste zu schwach dimensioniert war und somit schon nach 14 Jahren Einsatzdauer erneuert werden musste.

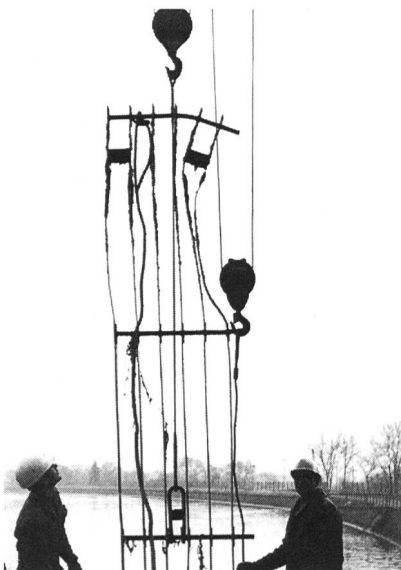
Bild 9, links. Herausziehen eines defekten Rechenfeldes. Das aus Schwertprofilen aufgebaute Feld wurde 1954 eingebaut und musste 1968 ersetzt werden.

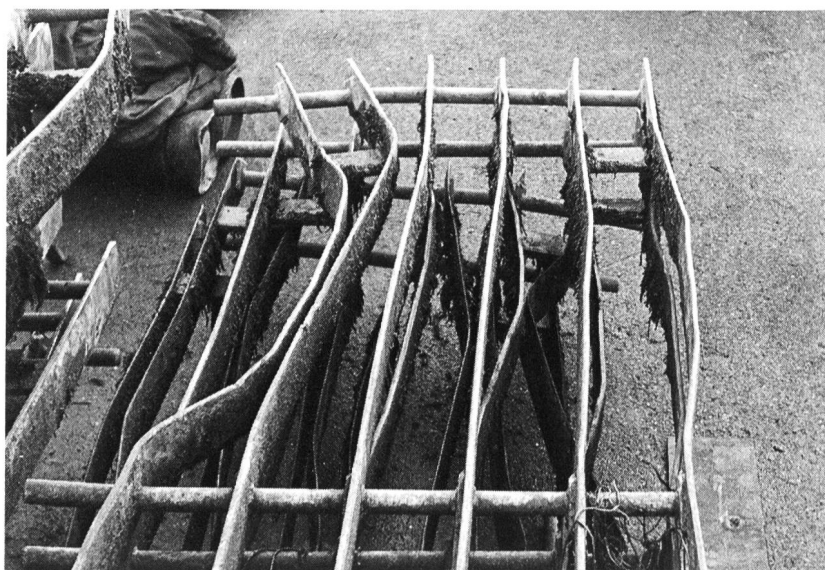
Bild 10, rechts. Einseitige, stark deformierte ausgebaute Rechenfelder der zweiten Generation. Diese ausgebauten Rechenfelder standen in Zonen stärkerer Beanspruchung durch Vibrationen und Geschwemmselbelastung.

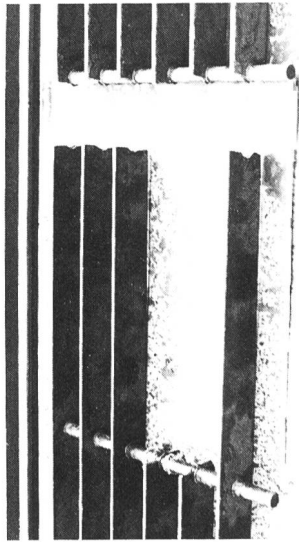
Bild 12. Am Rechenfeld 15 konnte durch den Taucher festgestellt werden, dass zwei Teilstücke der Rechenstäbe fehlten. Beim Herausnehmen brach das Rechenfeld in zwei Teile, dort wo die Taucher bereits Anrisse festgestellt hatten.

Erstmals nach 7 Betriebsjahren wurden Schäden am mittleren Rechenfeld Nr. 15 der Maschine 1 festgestellt. Es waren zwei Teilstücke der Rechenstäbe zwischen Querstab 5 und 6 herausgefallen. Beim Ziehen des defekten Feldes Nr. 15 brach das Feld bei Querstab 6 auseinander (Bild 12).

Ein Materialfehler war nicht ersichtlich; möglicherweise ergab sich durch die Schweißung eine örtliche Aufhärtung des Grundmaterials bzw. der Schweißnaht. Die Brüche an den Schweißnähten wurden durch starke Kerbwirkung begünstigt. Vielleicht hatte das grosse Spiel zwischen den Rechentafeln vor 1972 einen ungünstigen Einfluss auf den jüngsten Rechenschaden, was im nachhinein nicht mehr exakt geklärt werden kann.

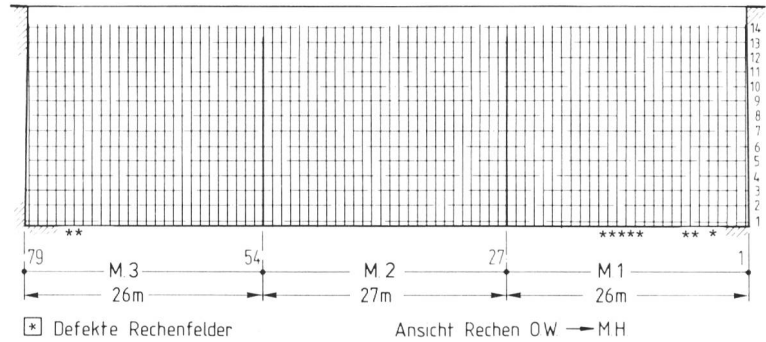
Bild 13. Gesamtübersicht der beschädigten Felder im März bzw. November 1976. Ansicht des Gesamtrechens in Fliessrichtung. Links Rechen vor der Maschine 3, Mitte vor der Maschine 2 und rechts vor der Maschine 1.

Weitere Landkontrollen an den Rechenfeldern Nr. 2 bis Nr. 25 des gleichen Recheneinlaufes zeigten in den Feldern Nr. 14 und Nr. 16 ebenfalls Brüche. Auch diese Felder wurden durch Ersatzfelder ersetzt. Insgesamt wurden an den Rechenfeldern Nr. 3, 4, 6, 7 und 12 bis 16 der Maschine 1 Schäden festgestellt. An den Einläufen der Maschinen 2 und 3 wurden im April 1976 folgende Felder gezogen und kontrolliert: Maschine 2 – Feld Nr. 13, 14, 15; Maschine 3 – Feld Nr. 10, 14, 15, 16, 20.

Ultraschall- sowie Met-L-Check-Prüfungen ergaben an den zuvor genannten Feldern der Maschinen 2 und 3 keine Beanstandungen (Bild 13).

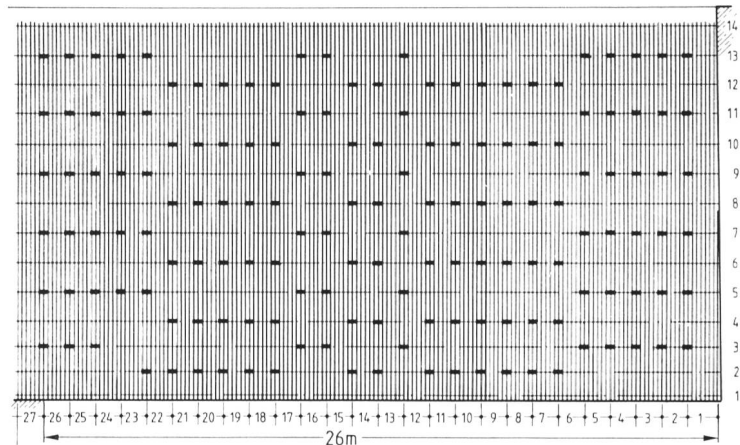
Bild 15. Schema der Klemmverbindungen an den Rechenfeldern vor der Maschine 1. Ansicht in Fliessrichtung.

Als Massnahme zur Vermeidung von künftigen Brüchen verwirklichten wir einen Vorschlag der damaligen Firma Eisenbau Wyhlen AG (heute Dürr-Automation und Fördertechnik). Im Dezember 1976 wurden im Einlauf der Maschine 1 die Stossstellen der Rechenfelder mit Klemmverbindungen nach vorgegebenem Schema durch den Tauer verbunden (Bild 15).

Es wurden jeweils 5 Rechenfelder zu einem Grossfeld verschraubt, wodurch die Schwingfreudigkeit der verbundenen Felder gemindert wurde. Bis heute, etwa 9 Jahre nach der Montage dieser Stossverbindungen, konnten noch keine Veränderungen oder sonstige Schäden an einem Rechenfeld festgestellt werden. Allerdings werden diese im Dezember 1976 eingebauten Stossverbindungen vom Taucher regelmässig (einmal jährlich) kontrolliert. Dabei ergab sich, dass besonders während der ersten Jahre nach der Montage der Klemmverbindungen diese oft nachgezogen werden mussten (Bild 16).

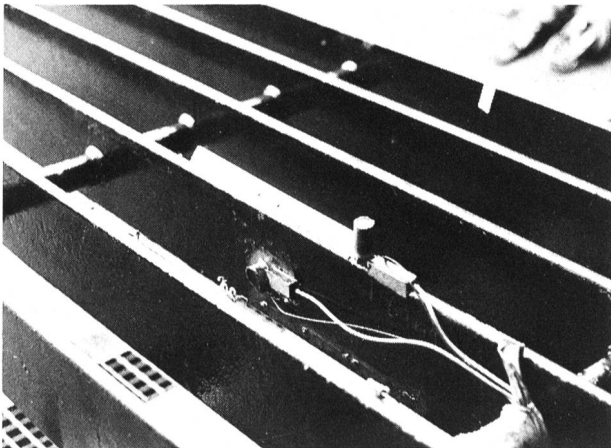
Bild 14. Schwingungsmessungen vom Dezember 1978. Messwertgeber für Schwingbeschleunigungen in Längs- und Querrichtung montiert am Rechenfeld Nr. 14 vor dem Wiedereinsetzen.

Nach Aussage von Professor Mang ist eine genaue Bestimmung der Ursachen des Versagens einzelner Rechenfelder nur durch versuchstechnische Untersuchungen, also Schwingungsmessungen vor Ort, möglich. Die RADAG erteilte im Dezember 1978 einem geeigneten Unternehmen den Auftrag, am Einlaufrechen im Bereich der Maschine 1 Schwingungen zu messen. Gemeinsam mit der Versuchsanstalt der TH in Karlsruhe wurde festgelegt, die Schwingbeschleunigungen an einem Rechenstab mit 2×5 Messstellen und die Dehnungen mit 2×7 Stellen möglichst im kritischen Schwingungszustand zu messen und auszuwerten. Die Lage der Messstellen wurde von der Versuchsanstalt am Rechenfeld 14 im Einlauf der Maschine 1 gemäss Bild 14 festgelegt.

Eine vereinfachte Schlussfolgerung aus den Untersuchungen über die entstandenen Rechenschäden (am dritten Einlaufrechen) zeigt, dass die Schäden infolge der Schwingungshäufigkeit und der Einwirkungsdauer auftraten. Nach Ansicht der Versuchsanstalt Karlsruhe ist das Widerstandsmoment der Schweißnaht an Längs- und Querträgern für die eingetretenen Brüche massgebend (keine Verformung der Längsstäbe, wie bei den beiden ersten Maschinenhaus-Rechen).
