# Erfahrungen am Maschinenhaus-Einlaufrechen des Rheinkraftwerks Albbrück-Dogern

Günter Schlageter

Das Rheinkraftwerk Albbrück-Dogern wurde 1934 in Betrieb genommen. Es sind 3 Maschinengruppen installiert. Die gesamte Recheneinlaufbreite beträgt 79 m. Die Schwelle vor dem Turbineneinlauf liegt bei Kote 301,60 m aSH; die Rechenstablänge beträgt 13 m. Insgesamt bilden 79 Einzelfelder den Einlaufrechen, der an 5 Auflagepunkten abgestützt wird. 26 Felder gehören zur Maschine 1, 27 Felder zur Maschine 2 und 26 Felder zur Maschine 3 (Bild 1). Der Einlaufrechen ist in achsialer Richtung für den Fall einer Strömungsumkehr jeweils am oberen und unteren Auflager gesichert. Am unteren Ende dient dazu eine formschlüssige Verbindung. Am oberen Rechenfeldende sichern je 2 Klemmplatten das Feld (Bild 2). Die Kontrolle des Einlaufrechens ist erschwert, weil die Dammbalken-Führungsniche hinter dem Einlaufrechen positioniert sind. Der Einlaufrechen kann deshalb im eingebauten Zustand nur durch Taucher kontrolliert werden. Seit der Betriebsaufnahme 1933 mussten die Rechen zweimal ersetzt werden. Die drei Generationen Rechen stammen aus den Jahren 1933, 1954 und 1969 (Bilder 3, 4 und 7).

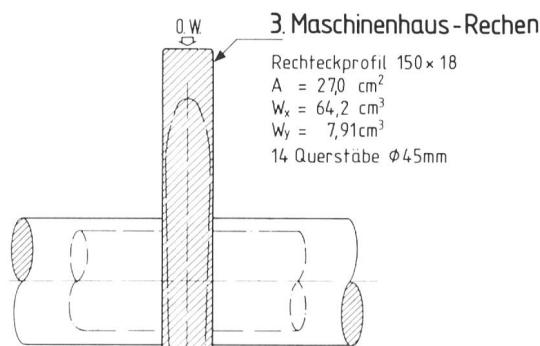
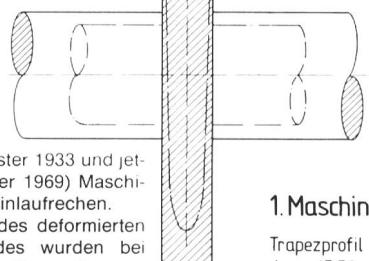
Bild 11. Erster 1933 und jetziger (dritter 1969) Maschinenhaus-Einlaufrechen.  
Aufgrund des deformierten Rechenfeldes wurden bei der dritten Generation sowohl das Rechenprofil als auch die Querstäbe wesentlich verstärkt.

Das Schwertprofil hat strömungstechnisch sehr gute Eigenschaften; jedoch wurde das Widerstandsmoment der Rechenstäbe nicht vergrössert; auch nicht durch die Rhombusverstärkung. Man war damals der Meinung, dass die zuvor genannten Verstärkungen genügen würden, um künftige Schäden zu vermeiden. Die Praxis hat jedoch gezeigt, dass der zweite Einlaufrechen wie der erste zu schwach dimensioniert war und somit schon nach 14 Jahren Einsatzdauer erneuert werden musste.

Der dritte Maschinenhaus-Einlaufrechen wurde von der Eisenbau Wylens AG hergestellt und im Dezember 1968 eingebaut. Bei der Neuprojektierung wurden im wesentlichen folgende Verbesserungen aufgezeigt und danach auch verwirklicht:

- Erhöhung der Widerstandsmomente in x- und y-Richtung
- Erhöhung der Anzahl der Querverbindungen von 12 auf 14
- Vergrösserung der Abmessungen der Querverbindungen (Querstab) um 30% auf 45 mm Durchmesser.

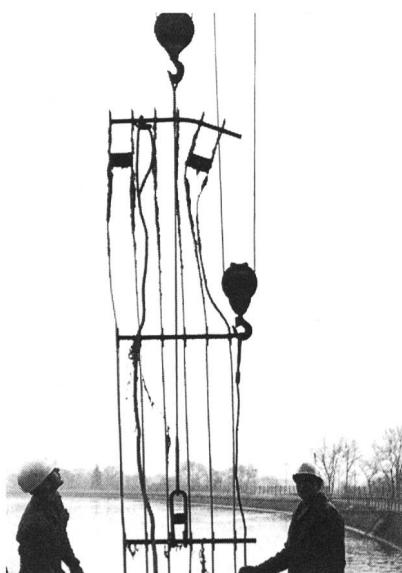
Um es vorwegzunehmen: die ersten beiden Maschinenhausrechen waren zu schwach ausgelegt. An beiden Rechen mussten immer wieder deformierte Rechenfelder ausgewechselt werden (Bilder 9 und 10). Die vorhandenen Widerstandsmomente beider Profile waren gegen allfällige Belastungen, vorwiegend infolge Geschwemmsels sowie

Bild 9, links. Herausziehen eines defekten Rechenfeldes. Das aus Schwertprofilen aufgebrauchte Feld wurde 1954 eingebaut und musste 1968 ersetzt werden.

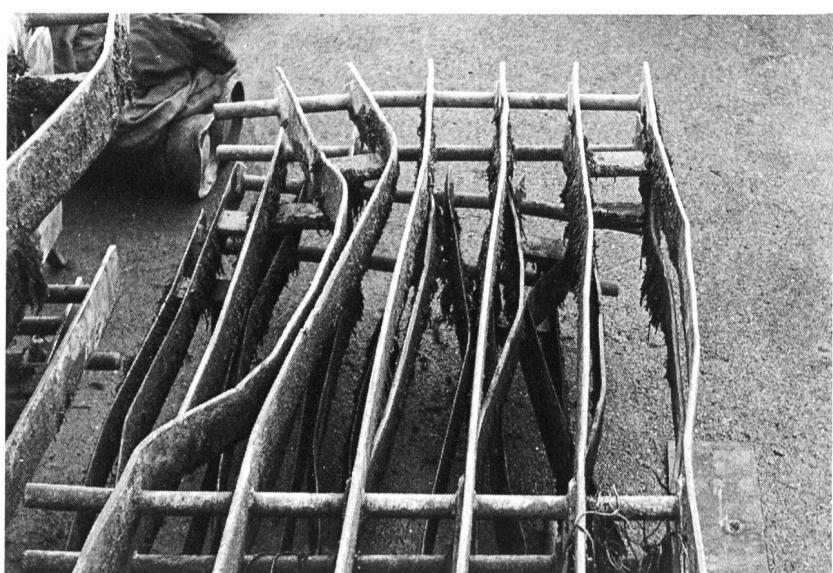
Bild 10, rechts. Einseitige, stark deformierte ausgebaute Rechenfelder der zweiten Generation. Diese ausgebauten Rechenfelder standen in Zonen stärkerer Beanspruchung durch Vibrationen und Geschwemmselbelastung.

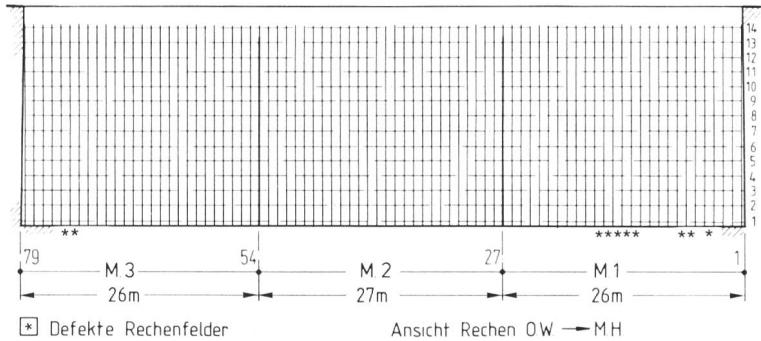
Bild 13. Gesamtübersicht der beschädigten Felder im März bzw. November 1976. Ansicht des Gesamtrechens in Fließrichtung. Links Rechen vor der Maschine 3, Mitte vor der Maschine 2 und rechts vor der Maschine 1.

Weitere Landkontrollen an den Rechenfeldern Nr. 2 bis Nr. 25 des gleichen Recheneinlaufes zeigten in den Feldern Nr. 14 und Nr. 16 ebenfalls Brüche. Auch diese Felder wurden durch Ersatzfelder ersetzt. Insgesamt wurden an den Rechenfeldern Nr. 3, 4, 6, 7 und 12 bis 16 der Maschine 1 Schäden festgestellt. An den Einläufen der Maschinen 2 und 3 wurden im April 1976 folgende Felder gezogen und kontrolliert: Maschine 2 – Feld Nr. 13, 14, 15; Maschine 3 – Feld Nr. 10, 14, 15, 16, 20.

Ultraschall- sowie Met-L-Check-Prüfungen ergaben an den zuvor genannten Feldern der Maschinen 2 und 3 keine Be- anstandungen (Bild 13).

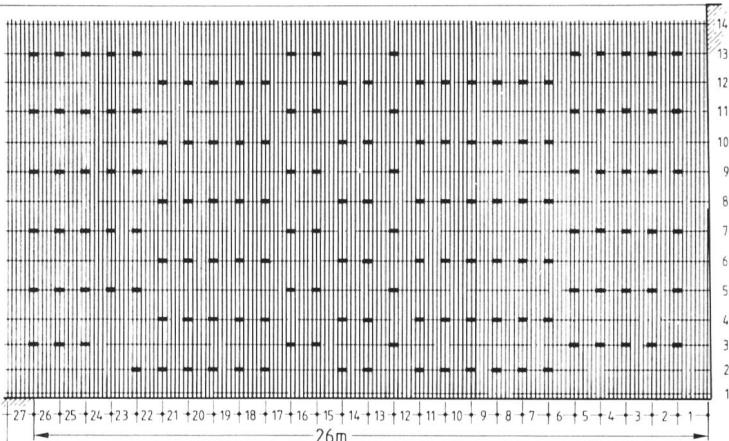
Bild 15. Schema der Klemmverbindungen an den Rechenfeldern vor der Maschine 1. Ansicht in Fließrichtung.

Als Massnahme zur Vermeidung von künftigen Brüchen verwirklichten wir einen Vorschlag der damaligen Firma Eisenbau Wahlen AG (heute Dürr-Automation und Fördertechnik). Im Dezember 1976 wurden im Einlauf der Maschine 1 die Stossstellen der Rechenfelder mit Klemmverbindungen nach vorgegebenem Schema durch den Tucher verbunden (Bild 15).

Es wurden jeweils 5 Rechentafeln zu einem Grossfeld verschraubt, wodurch die Schwingfreudigkeit der verbundenen Felder gemindert wurde. Bis heute, etwa 9 Jahre nach der Montage dieser Stossverbindungen, konnten noch keine Veränderungen oder sonstige Schäden an einem Rechenfeld festgestellt werden. Allerdings werden diese im Dezember 1976 eingebauten Stossverbindungen vom Taucher regelmässig (einmal jährlich) kontrolliert. Dabei ergab sich, dass besonders während der ersten Jahre nach der Montage der Klemmverbindungen diese oft nachgezogen werden mussten (Bild 16).

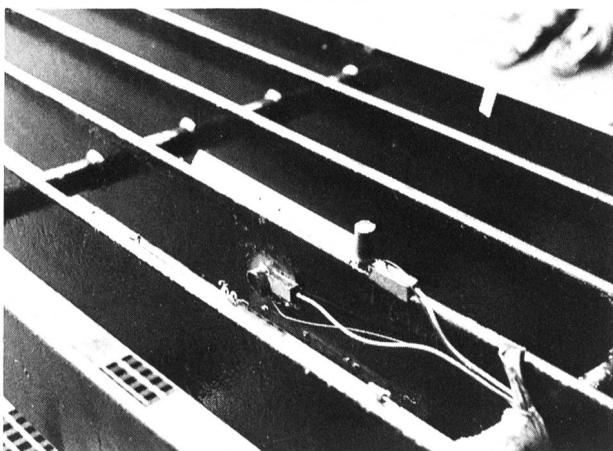
Bild 14. Schwingungsmessungen vom Dezember 1978. Messwertgeber für Schwingbeschleunigungen in Längs- und Querrichtung montiert am Rechenfeld Nr. 14 vor dem Wiedereinsetzen.

Nach Aussage von Professor Mang ist eine genaue Bestimmung der Ursachen des Versagens einzelner Rechenfelder nur durch versuchstechnische Untersuchungen, also Schwingungsmessungen vor Ort, möglich. Die RADAG erteilte im Dezember 1978 einem geeigneten Unternehmen den Auftrag, am Einlaufrechen im Bereich der Maschine 1 Schwingungen zu messen. Gemeinsam mit der Versuchsanstalt der TH in Karlsruhe wurde festgelegt, die Schwingbeschleunigungen an einem Rechenstab mit  $2 \times 5$  Messstellen und die Dehnungen mit  $2 \times 7$  Stellen möglichst im kritischen Schwingungszustand zu messen und auszuwerten. Die Lage der Messstellen wurde von der Versuchsanstalt am Rechenfeld 14 im Einlauf der Maschine 1 gemäss Bild 14 festgelegt.

Eine vereinfachte Schlussfolgerung aus den Untersuchungen über die entstandenen Rechenschäden (am dritten Einlaufrechen) zeigt, dass die Schäden infolge der Schwingungshäufigkeit und der Einwirkungsdauer auftraten. Nach Ansicht der Versuchsanstalt Karlsruhe ist das Widerstandsmoment der Schweissnaht an Längs- und Querträgern für die eingetretenen Brüche massgebend (keine Verformung der Längsstäbe, wie bei den beiden ersten Maschinenhaus-Rechen).

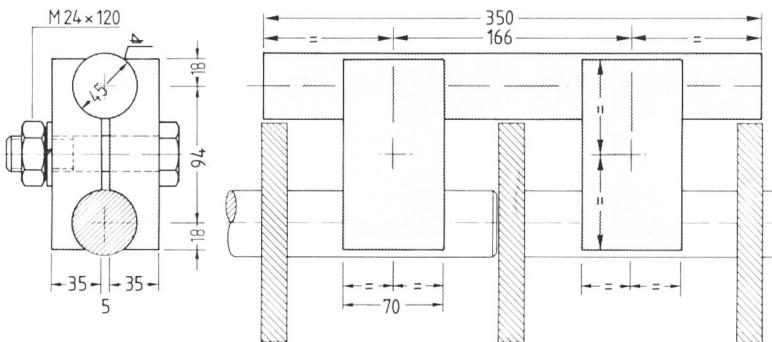
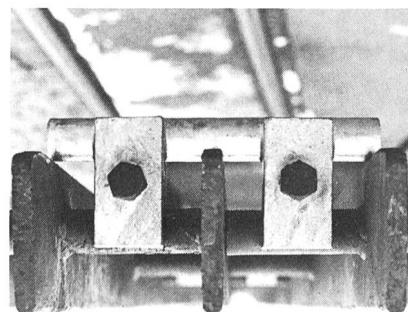
Bild 16. Klemmverbindung der Rechenfelder.

Anstelle der glatten, auf Reibung basierenden Verbindungselemente könnte unter Umständen ein formschlüssiges Verbindungsstück mit selbstsichernden Schrauben in Betracht gezogen werden.
