Artikel: Erfahrungen am Maschinenhaus-Einlaufrechen des Rheinkraftwerks

Erfahrungen am Maschinenhaus-Einlaufrechen des Rheinkraftwerks Albbruck-Dogern

Günter Schlageter

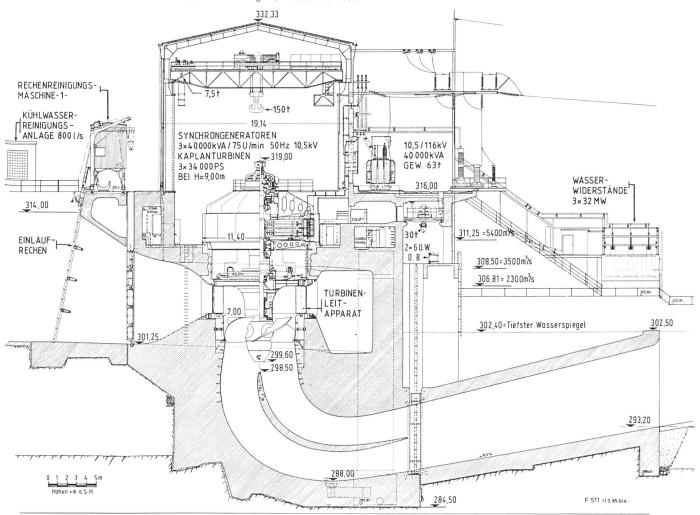
Bild 1. Schnitt durch das Maschinenhaus Albbruck-Dogern, erbaut 1930-1933.

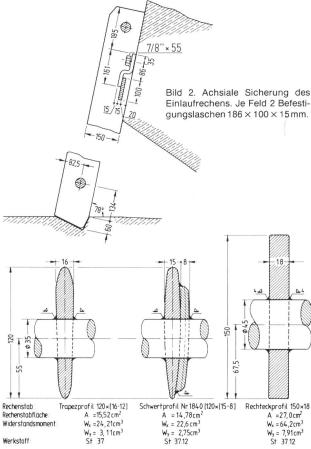
Bild 3. Rechenprofile 1933 links, 1954 Mitte und 1969 rechts

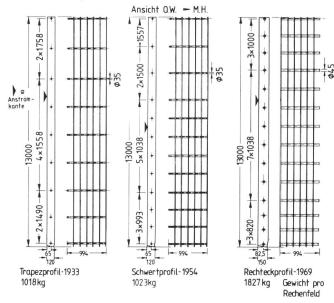
Bild 4. Ansicht eines Feldes der 3 Maschinenhaus-Einlaufrechen aus den Jahren 1933, 1954 und 1969.

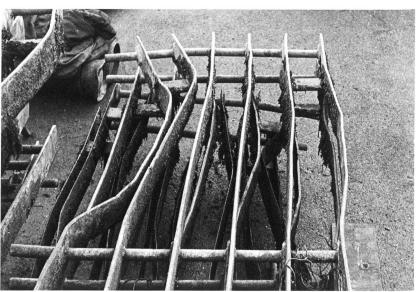
Um es vorwegzunehmen: die ersten beiden Maschinenhausrechen waren zu schwach ausgelegt. An beiden Rechen mussten immer wieder deformierte Rechenfelder ausgewechselt werden (Bilder 9 und 10). Die vorhandenen Widerstandsmomente beider Profile waren gegen allfällige Belastungen, vorwiegend infolge Geschwemmsels sowie

Bild 9, links. Herausziehen eines defekten Rechenfeldes. Das aus Schwertprofilen aufgebrauchte Feld wurde 1954 eingebaut und musste 1968 ersetzt werden.

Bild 10, rechts. Einseitige, stark deformierte ausgebaute Rechenfelder der zweiten Generation. Diese ausgebauten Rechenfelder standen in Zonen stärkerer Beanspruchung durch Vibrationen und Geschwemmselbelastung.
