Artikel: Instandsetzungsarbeiten an den Dammanlagen des Aarekraftwerkes

Klingnau

Instandsetzungsarbeiten an den Dammanlagen des Aarekraftwerkes Klingnau

Albrecht Wibel und Leonhard Bächli

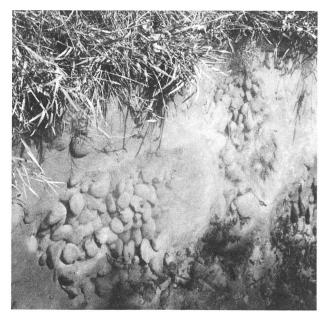
Die Dämme mit der Oberflächendichtung aus Betonplatten mit einem Sporn haben sich nach der Abdichtung der Durchsickerungen beim Erststau als ausreichend dicht erwiesen. Die Dammabschnitte mit der Dichtungslage aus bindigem Boden an der rechtsufrigen Einlaufbucht wiesen dagegen von Anfang an stärkere Durchsickerungen auf, die sich im Laufe der Zeit vergrösserten. Im Jahr 1953 war man als Folge ungleichmässig abgesackter und teilweise gebrochener Wellenschutzplatten und zunehmender Durchsikkerungen zu ersten Sanierungsmassnahmen gezwungen. Diese bestanden aus Neuabdichten der Fugen der Wellenschlagplatten, Instandsetzen gebrochener und gerissener Platten, Ausbessern der bindigen Dichtungslage, Abdichten von Wassereintrittstrichtern im angelandeten Vorland, Erhöhung der Wellenschlagplatten. Diese Sanierungsmassnahmen zeigten jedoch nur einen begrenzten Erfolg. Im Jahr 1966 mussten erneut Plattenrisse und Fugen der Wellenschutzplatten ausgebessert werden, die offensichtlich entgegen der ursprünglichen Dichtungskonzeption des Dammes die Dichtungsfunktion weitgehend übernommen hatten. Im Laufe der Zeit wurde im Bereich der rechtsufrigen Einlaufbucht erneut eine zunehmende Durchsickerung mit der Bildung von Wassereintrittstrichtern (Bild 2) in der Stauhaltung und quellartigen Sickerwasseraustritten in den luftseitigen Seitenkanälen (Bild 3) festgestellt (eine Messung mit gefärbtem Wasser ergab 1977/78 eine mittlere Fliessgeschwindigkeit entlang einer bevorzugten Wasserwegigkeit von etwa 100 cm/s). Mit zunehmender Verschlechterung der Dichtigkeit des Dammes war auch ein sichtbarer Feinmaterialaustrag aus dem Dammkörper verbunden (Bild

Bild 4. Feinmaterialaustrag in den Seitenkanal.

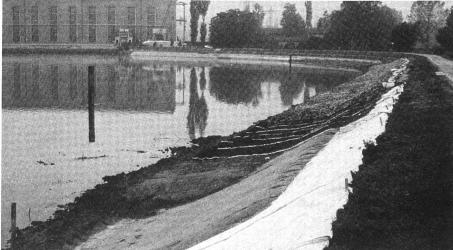
Ziel einer Sanierung des Dammes in der rechtsufrigen Einlaufbucht war, die offensichtlich durch Erosionsvorgänge durchlöcherte und damit weitgehend unwirksame Dichtungslage des Dammes aus bindigem Boden durch eine neue Dichtung zu ersetzen. Als Sanierungsmöglichkeit wurde zunächst der Einbau einer lotrechten Dichtungswand diskutiert; diese musste jedoch aus den folgenden Überlegungen aufgegeben werden:

Bild 5. Schnitt (oben) und Foto (rechts) mit verschiedenen Baustadion illustrieren den Einbauvorgang der Abdichtungsauflage in der rechtsufrigen Bucht.

Die aufgeführten Unsicherheiten, die Nachteile einer Innendichtung sowie die damit verbundenen vergleichsweise hohen Kosten waren Anlass, als Sanierung das Herstellen einer ausreichend wirksamen Dichtung auf der Wasserseite des Dammes auszuführen. Hierzu war allerdings eine Teilabsenkung der Stauhaltung während der Sanierungsarbeiten um etwa 1,6 m nötig, die jedoch auch zur Erneuerung des Fugenmaterials zwischen den Betonplatten der Oberflächendichtung genutzt werden konnte. Bei früheren Sanierungsarbeiten sowie bei einer neuen Probeabsenkung hatte sich gezeigt, dass bei Stauspiegelabsenkungen um 1,2 m keine beachtenswerten Sickerwasseraustritte in den luftseitigen Seitengraben auftraten, da sich der Boden der Stauhaltung ab dieser Tiefe offensichtlich durch Feinsandund Siltablagerungen im Laufe der Zeit ausreichend selbst abgedichtet hat. Aufgrund dieser Feststellung wurde ein mit vertretbarem Aufwand ausführbares und besonders wirtschaftliches Sanierungsverfahren gewählt, das die Selbstabdichtung auch im Uferbereich der Stauhaltung ermöglicht, wobei bei den vorliegenden Verhältnissen eine möglichst flexible Bauweise anzustreben war. Nach einem Vorabtrag der Anlandungen wurden die Wassereintrittstrichter verfüllt und die Wellenschlagplatten in der rechtsufrigen Einlaufbucht gereinigt, Hohllagen beseitigt sowie Unebenheiten und Risse mit Mörtel ausgeglichen bzw. abgedichtet. Im unteren Wasserbereich, in dem keine Wassereintrittstrichter bzw. bevorzugte Wasserwege vorhanden waren, wurde die Aushuboberfläche mit einem beschwerten Stahlnetz abgezogen und ausgeglichen. Als «Erosionsbremse» wurde auf dem vorbereiteten Boden ein geeignetes geotextiles Filtervlies verlegt und mit einer Sandlage abgedeckt, auf der sich Feinanteile aus der Stauhaltung und der auf die Sandlage wieder aufgetragenen organischen Anlandung bei einer Durchsickerung der Sandschicht ablagern und diese damit abdichten sollten (Bild 5). Der erforderliche schwach siltige Sand wurde aus einer Anlandung innerhalb

der Stauhaltung gewonnen. Zur Arbeitsausführung, die in etwa 15 m breiten, quer zur Fliessrichtung der Aare verlaufenden Abschnitten erfolgte, wurde zunächst als Hilfsvorrichtung ein Ponton in die Stauhaltung eingesetzt, das mit Seilwinden entlang einem zwischen gerammten Stahlprofilen gezogenen Seil bewegt werden konnte. Durch diese Hilfsvorrichtung konnte der Aushub der bestehenden stark organischen Anladung, das Einebnen der Aushuboberfläche, das Einbringen des Filtervlieses sowie der Einbau und das Einebnen der Sandlage unter Wasser erleichtert und in der Ausführungsgenauigkeit verbessert werden. Zugleich ermöglichten diese Hilfsvorrichtungen, die geplante Sanierungszeit von nur rund 2 Monaten, trotz Auftreten von zwei mittleren Hochwassern, einzuhalten.

In der Böschungsschräge, wo mit einer beachtenswerten Selbstabdichtung nicht zu rechnen war, wurde anstelle des Sandes eine Dichtungslage aus bindigem Boden einge-

baut, die nach Abdeckung mit einem weiteren Filtervlies einen Wellenschutz aus einem Blockwurf erhielt. Schon bald nach dem Wiederaufstau am 25. Oktober 1981 verringerte sich die Durchsickerung auf einzelne, in der Menge kaum mehr erfassbare Austritte von klarem Wasser. Eine erneute Zunahme der Durchsickerung oder ein Feststoffaustrag wurde bis heute nicht mehr festgestellt. Es wurde also eine nahezu vollständige Abdichtung erreicht.

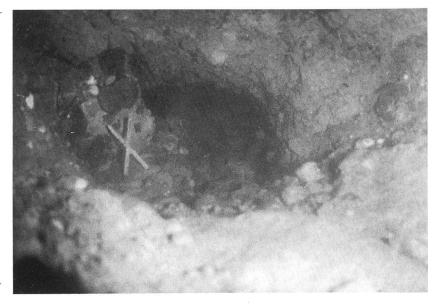
Bild 7, rechts. Wassereintrittstrichter im rechtsufrigen Damm, Durchmesser zirka 30 cm.

Im Bereich des rechtsufrigen Seitendammes mit einer Oberflächendichtung aus Betonplatten, in dem die stärkeren Durchsickerungen beim Erstaufstau durch eine gemischtkörnige Vorschüttung unterbunden werden konnten, wurde im Herbst 1982 ein Wassereintrittstrichter in der Stauhaltung festgestellt. Die Bildung des Wassereintrittstrichters ist möglicherweise auf zwei mittlere Hochwasser zurückzuführen, die während der Absenkung des Stauspiegels zur Zeit der Sanierungsarbeiten im Jahr 1981 in diesem Bereich zu erhöhten Fliessgeschwindigkeiten geführt haben und dadurch eine Erosion einer dünnen Selbstabdichtungslage verursacht haben könnten. Eine sofort durchgeführte Sicherung durch Verfüllen des Wassereintrittstrichters, durch Abdecken mit einem Reststück geotextilen Vlieses (Fläche etwa 5 × 4 m) sowie eine Überdeckung mit Sand und Steinen brachte zunächst die erhoffte starke Verringerung der Durchsickerung. Nach etwa einem Jahr traten jedoch erneut stärkere Durchsickerungen auf. Eine systematische flächenhafte Überprüfung des Seebodens liess zwei weitere grössere Wassereintrittsrichter (Bild 7) sowie am Rand der Vliesmatte mehrere kleinere Trichter erkennen. Der Versuch, eine Selbstabdichtung der «fuchsgangartigen» Wasserwege durch das Einfüllen von feiner Schlacke zu erzielen, schlug fehl, da diese in kurzer Zeit durch den Damm gespült wurde und aus quellartigen Sickerwasseraustritten im Seitenkanal wieder austrat. Die neuen Feststellungen des Tauchers, dass es sich bei dem 1982 festgestellten Wassereintrittstrichter nicht – wie 1982 angenommen - um einen Einzelfall handelt, machten eine flächenhafte Sanierung entsprechend der Abdichtung im Bereich der rechtsufrigen Einlaufbucht erforderlich. Örtli-

che Sanierungen durch Abdecken der Wassereintrittstrichter mit geotextilen Vliesen von vergleichsweise geringen Abmessungen gaben - wie sich gezeigt hat - keine ausreichende Gewähr für eine langfristige Sanierung, da sich vom Rand des Vlieses her wegen des vergleichsweise hohen Fliessgefälles zu den im Dammkörper vorhandenen Wasserwegen neue «Fuchsgänge» bilden. Die Abdichtung erfolgte in diesem Dammabschnitt - vergleichbar wie im Bereich der rechtsufrigen Einlaufbucht – durch Verfüllen der Wassereintrittstrichter, Einebnen des Seebodens, flächenhaftes Abdecken mit einem geotextilen Filtervlies, eine Sandabdeckung sowie wegen der hohen Fliessgeschwindigkeit in diesem Bereich eine Erosionsschutzlage aus Geröll. Im Gegensatz zu den Arbeiten in der rechtsufrigen Einlaufbucht wurde die Arbeit ohne Stauspiegelabsenkung mit Taucherhilfe unter Wasser ausgeführt. Die Sanierungsarbeiten brachten auch hier den angestrebten Erfolg. Es sind zwar noch einzelne kleinere Sickerwasseraustritte vorhanden, die sich jedoch bisher stetig verringert haben. Ein Feststoffaustrag in den luftseitigen Seitenkanal wurde nicht mehr festgestellt. Der im Vergleich zur rechtsufrigen Einlaufbucht geringere Abdichtungserfolg ist vermutlich auf das Fehlen der feinkörnigen organischen Ablagerungen auf der Sandauflage sowie die höhere Fliessgeschwindigkeit zurückzuführen, die das Absetzen von Feinstanteilen behindert.
