Zeitschrift:	Wasser Energie Luft = Eau énergie air = Acqua energia aria
Herausgeber:	Schweizerischer Wasserwirtschaftsverband
Band:	77 (1985)
Heft:	10
Artikel:	Instandsetzungsarbeiten an den Dammanlagen des Aarekraftwerkes Klingnau
Autor:	Wibel, Albrecht / Bächli, Leonhard
DOI:	https://doi.org/10.5169/seals-940964

Instandsetzungsarbeiten an den Dammanlagen des Aarekraftwerkes Klingnau

Albrecht Wibel und Leonhard Bächli

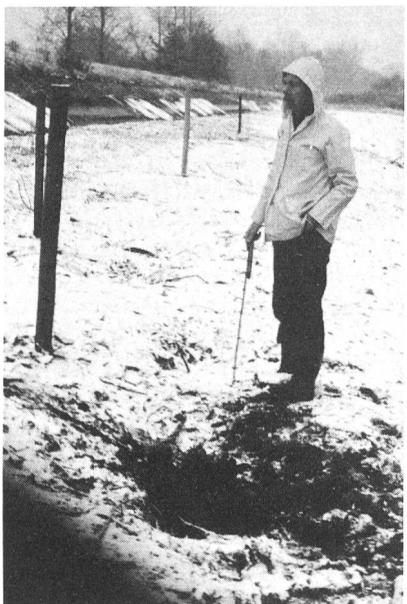
Die Dämme mit der Oberflächendichtung aus Betonplatten mit einem Sporn haben sich nach der Abdichtung der Durchsickerungen beim Erststau als ausreichend dicht erwiesen. Die Dammabschnitte mit der Dichtungslage aus bindigem Boden an der rechtsufrigen Einlaufbucht wiesen dagegen von Anfang an stärkere Durchsickerungen auf, die sich im Laufe der Zeit vergrösserten. Im Jahr 1953 war man als Folge ungleichmässig abgesackter und teilweise gebrochener Wellenschutzplatten und zunehmender Durchsickerungen zu ersten Sanierungsmassnahmen gezwungen. Diese bestanden aus Neuabdichten der Fugen der Wellenschlagplatten, Instandsetzen gebrochener und gerissener Platten, Ausbessern der bindigen Dichtungslage, Abdichten von Wassereintrittstrichtern im angelandeten Vorland, Erhöhung der Wellenschlagplatten. Diese Sanierungsmassnahmen zeigten jedoch nur einen begrenzten Erfolg. Im Jahr 1966 mussten erneut Plattenrisse und Fugen der Wellenschutzplatten ausgebessert werden, die offensichtlich entgegen der ursprünglichen Dichtungskonzeption des Dammes die Dichtungsfunktion weitgehend übernommen hatten. Im Laufe der Zeit wurde im Bereich der rechtsufrigen Einlaufbucht erneut eine zunehmende Durchsickerung mit der Bildung von Wassereintrittstrichtern (Bild 2) in der Stauhaltung und quellartigen Sickerwasseraustritten in den luftseitigen Seitenkanälen (Bild 3) festgestellt (eine Messung mit gefärbtem Wasser ergab 1977/78 eine mittlere Fliessgeschwindigkeit entlang einer bevorzugten Wasserwegigkeit von etwa 100 cm/s). Mit zunehmender Verschlechterung der Dichtigkeit des Dammes war auch ein sichtbarer Feinmaterialaustrag aus dem Dammkörper verbunden (Bild 4).

Bild 2, links. Wassereintrittstrichter in der rechtsufrigen Buchtauflandung.

Ziel einer Sanierung des Dammes in der rechtsufrigen Einlaufbucht war, die offensichtlich durch Erosionsvorgänge durchlöcherte und damit weitgehend unwirksame Dichtungslage des Dammes aus bindigem Boden durch eine neue Dichtung zu ersetzen. Als Sanierungsmöglichkeit wurde zunächst der Einbau einer lotrechten Dichtungswand diskutiert; diese musste jedoch aus den folgenden Überlegungen aufgegeben werden:

Die aufgeführten Unsicherheiten, die Nachteile einer Innendichtung sowie die damit verbundenen vergleichsweise hohen Kosten waren Anlass, als Sanierung das Herstellen einer ausreichend wirksamen Dichtung auf der Wasserveite des Dammes auszuführen. Hierzu war allerdings eine Teilabsenkung der Stauhaltung während der Sanierungsarbeiten um etwa 1,6 m nötig, die jedoch auch zur Erneuerung des Fugenmaterials zwischen den Betonplatten der Oberflächendichtung genutzt werden konnte. Bei früheren Sanierungsarbeiten sowie bei einer neuen Probeabsenkung hatte sich gezeigt, dass bei Stauspiegelabsenkungen um 1,2 m keine beachtenswerten Sickerwasseraustritte in den luftseitigen Seitengraben auftraten, da sich der Boden der Stauhaltung ab dieser Tiefe offensichtlich durch Feinsand- und Siltablagerungen im Laufe der Zeit ausreichend selbst abgedichtet hat. Aufgrund dieser Feststellung wurde ein mit vertretbarem Aufwand ausführbares und besonders wirtschaftliches Sanierungsverfahren gewählt, das die Selbstabdichtung auch im Uferbereich der Stauhaltung ermöglicht, wobei bei den vorliegenden Verhältnissen eine möglichst flexible Bauweise anzustreben war. Nach einem Vorabtrag der Anlandungen wurden die Wassereintrittstrichter verfüllt und die Wellenschlagplatten in der rechtsufrigen Einlaufbucht gereinigt, Hohllagen beseitigt sowie Unebenheiten und Risse mit Mörtel ausgeglichen bzw. abgedichtet. Im unteren Wasserbereich, in dem keine Wassereintrittstrichter bzw. bevorzugte Wasserwege vorhanden waren, wurde die Aushubooberfläche mit einem beschwerten Stahlnetz abgezogen und ausgeglichen. Als «Erosionsbremse» wurde auf dem vorbereiteten Boden ein geeignetes geotextiles Filtervlies verlegt und mit einer Sandlage abgedeckt, auf der sich Feinanteile aus der Stauhaltung und der auf die Sandlage wieder aufgetragenen organischen Anlandung bei einer Durchsickerung der Sandschicht ablagn und diese damit abdichten sollten (Bild 5). Der erforderliche schwach siltige Sand wurde aus einer Anlandung innerhalb

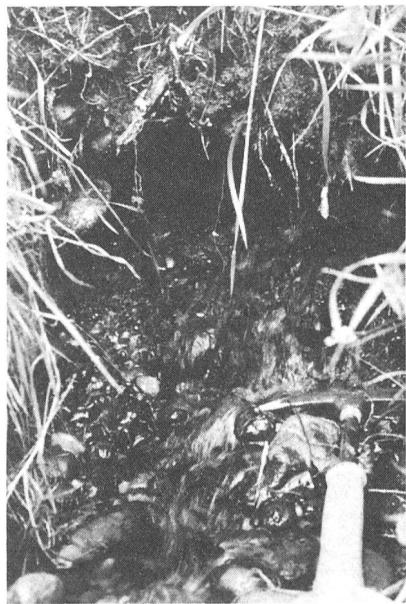
Bild 3, rechts. Wasseraustrittsloch auf der Dammlandsseite in den Seitenkanal.

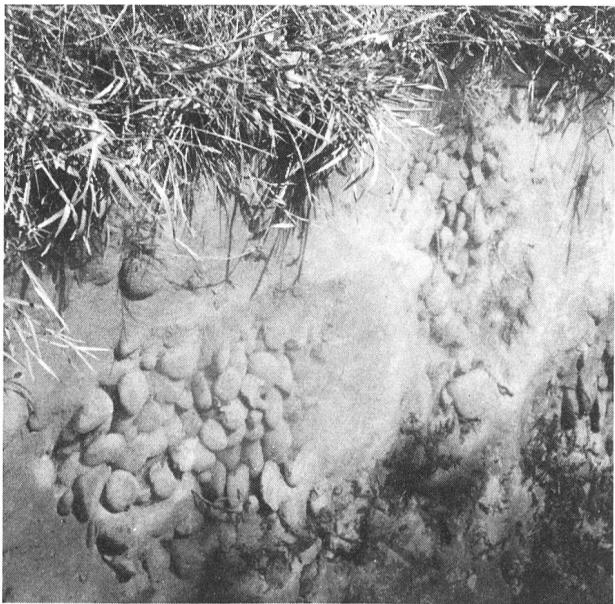
Bild 4. Feinmaterialaustrag in den Seitenkanal.

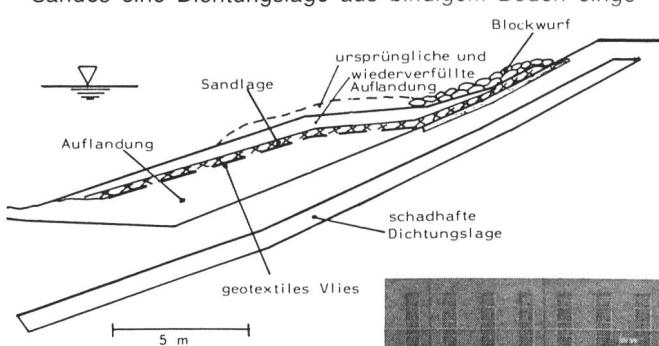
Bild 5. Schnitt (oben) und Foto (rechts) mit verschiedenen Baustadien illustrieren den Einbauvorgang der Abdichtungsauflage in der rechtsufrigen Bucht.

der Stauhaltung gewonnen. Zur Arbeitsausführung, die in etwa 15 m breiten, quer zur Fließrichtung der Aare verlaufenden Abschnitten erfolgte, wurde zunächst als Hilfsvorrichtung ein Ponton in die Stauhaltung eingesetzt, das mit Seilwinden entlang einem zwischen gerammten Stahlprofilen gezogenen Seil bewegt werden konnte. Durch diese Hilfsvorrichtung konnte der Aushub der bestehenden stark organischen Anladung, das Einebnen der Aushubooberfläche, das Einbringen des Filtervlieses sowie der Einbau und das Einebnen der Sandlage unter Wasser erleichtert und in der Ausführungsgenauigkeit verbessert werden. Zugleich ermöglichten diese Hilfsvorrichtungen, die geplante Sanierungszeit von nur rund 2 Monaten, trotz Auftreten von zwei mittleren Hochwassern, einzuhalten.

In der Böschungsschräge, wo mit einer beachtenswerten Selbstdichtung nicht zu rechnen war, wurde anstelle des Sandes eine Dichtungslage aus bindigem Boden einge-

baut, die nach Abdeckung mit einem weiteren Filtervlies einen Wellenschutz aus einem Blockwurf erhielt. Schon bald nach dem Wiederaufstau am 25. Oktober 1981 verringerte sich die Durchsickerung auf einzelne, in der Menge kaum mehr erfassbare Austritte von klarem Wasser. Eine erneute Zunahme der Durchsickerung oder ein Feststoffaustausch wurde bis heute nicht mehr festgestellt. Es wurde also eine nahezu vollständige Abdichtung erreicht.

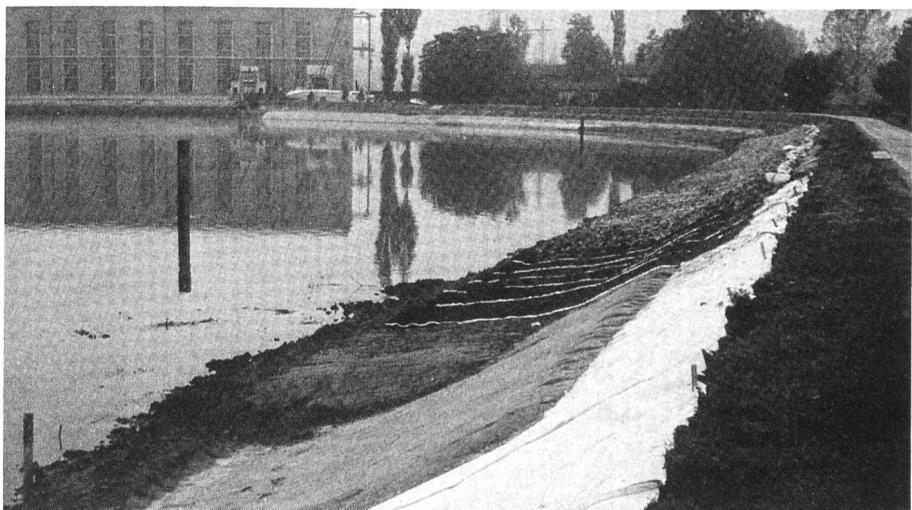
Im oberwasserseitigen Bereich traten an den linksufrigen Hochwasserschutzdämmen bei Kleindöttingen bei Hochwasser stärkere Durchsickerungen auf, die zu örtlichen Überflutungen des dahinterliegenden Geländes führten. Ursache der örtlich konzentrierten Durchsickerungen ist die Bildung bevorzugter «fuchsgangartiger» Wasserwege im Dammkörper, die unregelmässig röhrenartig von der Wasser- zur Luftseite des Dammes verlaufen. Als Folge der Ausfallkörnung der Aareschotter im Korngrössenbereich von etwa 0,4 bis 4,0 mm (das heisst, der Aareschotter ist «in sich nicht filterfest») werden die feineren Kornanteile unter dem Einfluss des in den Dammkörper örtlich ein- und durchsickernden Wassers im Gerüst der Grobanteile aus Kies und Steinen umgelagert bzw. zur Luftseite ausgetragen. Da auch der tonige, sandige Silt der Dichtungslage nicht «filterfest» gegen die Stützkörperschüttung aus Aareschotter ist, wird der Boden der Dichtungslage in oder durch die Stützkörperschüttung gespült, was zu der beobachteten deutlichen Verringerung der ursprünglichen Dicke bzw. der Bildung von örtlichen Durchlöcherungen der Dichtungslage führte.

Der linksufrige Hochwasserschutzbau bei Kleindöttingen bestand nur aus Aareschotter ohne besondere Dichtungslage. Als Folge des teilweisen Austrages bzw. der Umlagerung der Feinanteile aus bzw. im Aareschotter waren so grosse Durchlässigkeiten entstanden, dass der Einbau einer Dichtungslage (Opalinuston) erforderlich wurde. Diese wurde auf der Wasserseite auf einem geotextilen Filtervlies eingebaut, um Erosionsvorgänge der Dichtungslage zu verhindern (Bild 6). Der Erfolg der Abdichtung des Hochwasserdamms kann noch nicht abschliessend beurteilt werden, da seit Fertigstellung der Dichtungslage kein aussergewöhnliches Hochwasser auftrat, das den Damm weitgehend eingestaut hätte.

Bild 6, oben. Abdichtung des Hochwasserschuttdamms bei Kleindöttingen.

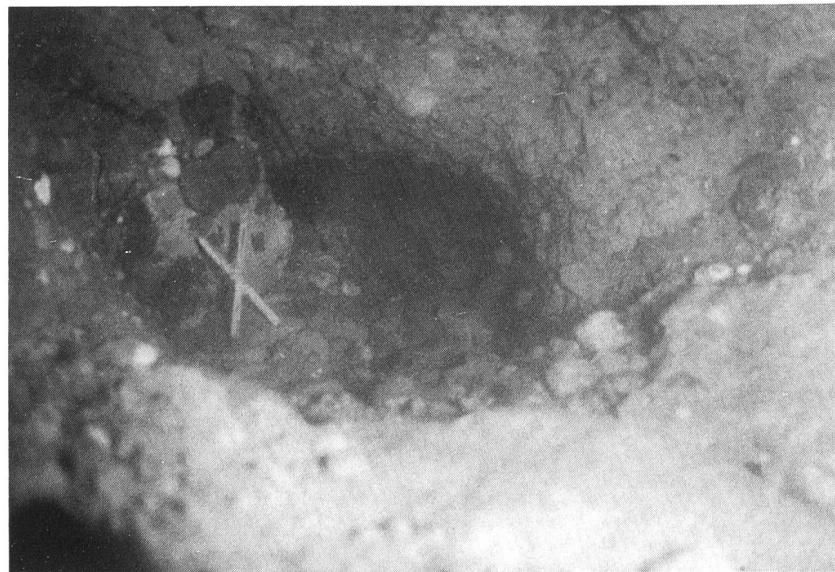
Bild 7, rechts. Wassereintrittstrichter im rechtsufrigen Damm, Durchmesser zirka 30 cm.

Im Bereich des rechtsufrigen Seitendamms mit einer Oberflächendichtung aus Betonplatten, in dem die stärkeren Durchsickerungen beim Erstaufstau durch eine gemischtkörnige Vorschüttung unterbunden werden konnten, wurde im Herbst 1982 ein Wassereintrittstrichter in der Stauhaltung festgestellt. Die Bildung des Wassereintrittstrichters ist möglicherweise auf zwei mittlere Hochwasser zurückzuführen, die während der Absenkung des Staupegels zur Zeit der Sanierungsarbeiten im Jahr 1981 in diesem Bereich zu erhöhten Fliessgeschwindigkeiten geführt haben und dadurch eine Erosion einer dünnen Selbstabdichtungslage verursacht haben könnten. Eine sofort durchgeföhrte Sicherung durch Verfüllen des Wassereintrittstrichters, durch Abdecken mit einem Reststück geotextilen Vlieses (Fläche etwa 5×4 m) sowie eine Überdeckung mit Sand und Steinen brachte zunächst die erhoffte starke Verringerung der Durchsickerung. Nach etwa einem Jahr traten jedoch erneut stärkere Durchsickerungen auf. Eine systematische flächenhafte Überprüfung des Seebodens liess zwei weitere grössere Wassereintrittstrichter (Bild 7) sowie am Rand der Vliesmatte mehrere kleinere Trichter erkennen. Der Versuch, eine Selbstabdichtung der «fuchsgangartigen» Wasserwege durch das Einfüllen von feiner Schlacke zu erzielen, schlug fehl, da diese in kurzer Zeit durch den Damm gespült wurde und aus quellartigen Sickerwasseraustritten im Seitenkanal wieder austrat. Die neuen Feststellungen des Tauchers, dass es sich bei dem 1982 festgestellten Wassereintrittstrichter nicht – wie 1982 angenommen – um einen Einzelfall handelt, machten eine flächenhafte Sanierung entsprechend der Abdichtung im Bereich der rechtsufrigen Einlaufbucht erforderlich. Örtli-

che Sanierungen durch Abdecken der Wassereintrittstrichter mit geotextilen Vliesten von vergleichsweise geringen Abmessungen gaben – wie sich gezeigt hat – keine ausreichende Gewähr für eine langfristige Sanierung, da sich vom Rand des Vlieses her wegen des vergleichsweise hohen Fliessgefälles zu den im Dammkörper vorhandenen Wasserrinnen neue «Fuchsgänge» bilden. Die Abdichtung erfolgte in diesem Dammabschnitt – vergleichbar wie im Bereich der rechtsufrigen Einlaufbucht – durch Verfüllen der Wassereintrittstrichter, Einebnen des Seebodens, flächenhaftes Abdecken mit einem geotextilen Filtervlies, eine Sandabdeckung sowie wegen der hohen Fliessgeschwindigkeit in diesem Bereich eine Erosionsschutzlage aus Geröll. Im Gegensatz zu den Arbeiten in der rechtsufrigen Einlaufbucht wurde die Arbeit ohne Staupiegelabsenkung mit Taucherhilfe unter Wasser ausgeführt. Die Sanierungsarbeiten brachten auch hier den angestrebten Erfolg. Es sind zwar noch einzelne kleinere Sickerwasseraustritte vorhanden, die sich jedoch bisher stetig verringert haben. Ein Feststofffausttrag in den luftseitigen Seitenkanal wurde nicht mehr festgestellt. Der im Vergleich zur rechtsufrigen Einlaufbucht geringere Abdichtungserfolg ist vermutlich auf das Fehlen der feinkörnigen organischen Ablagerungen auf der Sandauflage sowie die höhere Fliessgeschwindigkeit zurückzuführen, die das Absetzen von Feinstanteilen behindert.
