**Zeitschrift:** Wasser Energie Luft = Eau énergie air = Acqua energia aria

**Band:** 79 (1987)

Artikel: Die Sanierung der Stauanlage Gübsen

## Die Sanierung der Stauanlage Gübsen

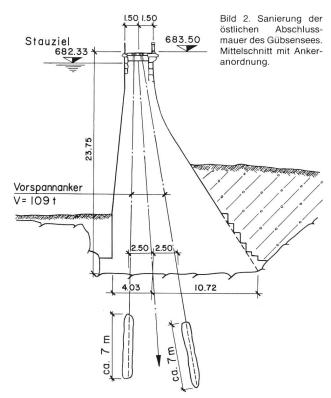
Bild 3. Östliche Abschlussmauer des Gübsensees. Ansicht der Luftseite.

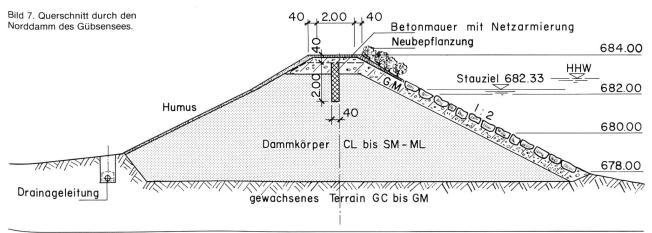
Bild 8. Wasserseitige Böschung des Norddammes während der Rodungsarbeiten.

Die Vermutung, dass die Wurzeln der grössten Bäume den Dammkörper praktisch vollständig durchdringen, wurde durch die Grabarbeiten bestätigt; ausserdem hatten die Wurzelstöcke auch den wasserseitigen Erosionsschutz aus Blockwurf stark beschädigt.

Um die Bildung weiterer Sickerwege entlang den Wurzeln zu unterbinden und um das Herausreissen einer Bresche durch umstürzende Bäume zu verhindern, verlangte das Bundesamt für Wasserwirtschaft ausserdem, dass sämtliche Bäume und Sträucher von den Dammböschungen entfernt werden.

Im Verlauf der Verhandlungen mit den zuständigen Behörden und den Vertretern der Naturschutzorganisationen zeigte sich dann, dass diese eine vollständige Rodung mit anschliessender zweckmässiger Neubepflanzung dem teilweisen Ausholzen vorziehen würden, worauf das Projekt in diesem Sinne angepasst wurde.
