Artikel: Die Sanierung der Stauanlage Gübsen
Autor: Ammann, Eduard
DOI: <https://doi.org/10.5169/seals-940638>

Die Sanierung der Stauanlage Gübsen

Eduard Ammann

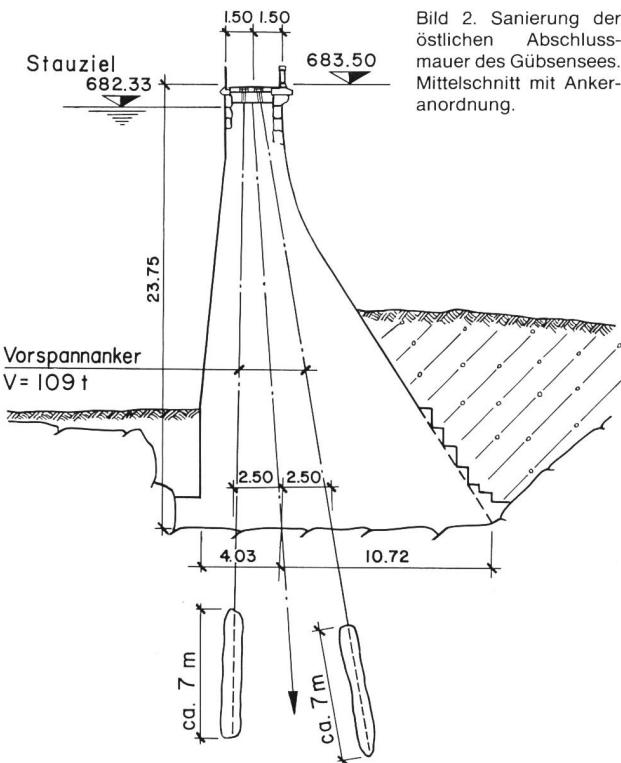
Die *hydraulische Überprüfung* zeigte, dass die Hochwasserentlastung durchaus in der Lage ist, das maximal zufließende Wasser gefahrlos abzuleiten, und dass das vorhandene Freibord den heutigen Anforderungen genügt. Die *statische Nachrechnung* ergab mit den heute gebräuchlichen Belastungsannahmen zu kleine Kippsicherheiten und bereits im Normallastfall unzulässige Zugspannungen am wasserseitigen Mauerfuss. Das wurde im vorliegenden Fall allerdings auch erwartet, wusste man doch aus den noch verfügbaren alten Berechnungen, dass die Wirkung des Auftriebs vollständig vernachlässigt worden war.

Bild 2. Sanierung der östlichen Abschlussmauer des Gübsensees. Mittelschnitt mit Ankeranordnung.

Um Bauvorgang und spätere Überwachung nicht unnötig zu komplizieren, beschränkte man sich auf einen einzigen Ankertyp und variierte die Vorspannkraft durch Ändern der Ankerabstände. Es wurde eine mittlere, für den zur Hauptsache aus tragfähigen Nagelfluh- und mit einzelnen schwächeren Mergelschieferlagen durchsetzten Sandsteinbänken bestehenden Felsuntergrund geeignete Ankergrösse mit maximal 109 t Gebrauchskraft gewählt.

Damit ergab sich ein Bedarf von total 68 Ankern mit Abständen von 1,5 bis 3,0 m, wobei im zentralen Mauerbereich jeweils zwei Anker pro Schnitt erforderlich waren.

Die minimale Tiefe der Anker wurde aus dem Kippssicherheitsnachweis bei Bruch im Felsuntergrund mit Ausreissen des zugehörigen Felskörpers inklusive Verankerung bestimmt.

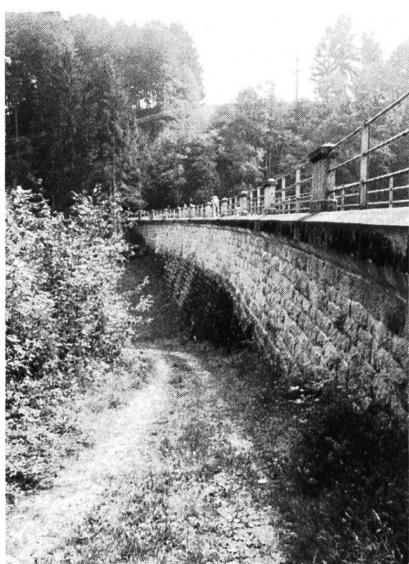
Bild 4. Abbrechen der alten Krone der östlichen Abschlussmauer und Betonieren des Verteilbalkens.

Ein neuer, kräftiger Balken, der vor dem Bohren zwischen die alten, sehr schön bearbeiteten Granitrandsteine der Mauerkrone betoniert wurde, sorgt für die korrekte Einleitung der Ankerkräfte und enthält die erforderliche Spreizarmierung.

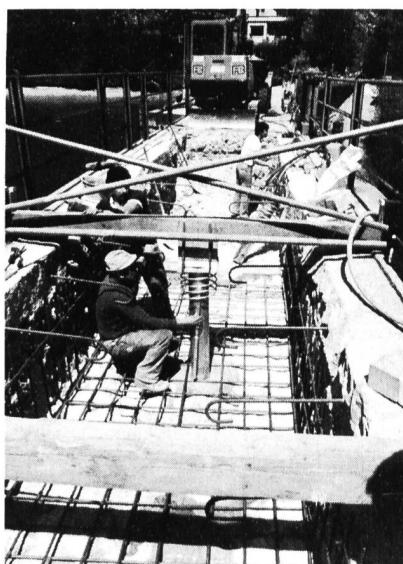
Bild 5. Einbau der Trennwand beim Norddamm.

Die Bauarbeiten boten keine nennenswerten Schwierigkeiten und konnten, abgesehen von der Unterbrechung infolge der erwähnten Projektanpassung, in kurzer Zeit realisiert werden. Selbst die 2,5 m tiefen Trennwände in den Dammkronen konnten mühelos und ohne Schalung direkt in einen Baggerschlitz betoniert werden.

In die Dammkronen eingebaute Trennwände mit beschränkter Tiefe verhindern sowohl eine weitere Durchwurzelung des oberen Dammbereiches als auch das Herausreissen einer Bresche durch umstürzende Bäume. Diese baulichen Massnahmen liessen sich einfach und mit ver-

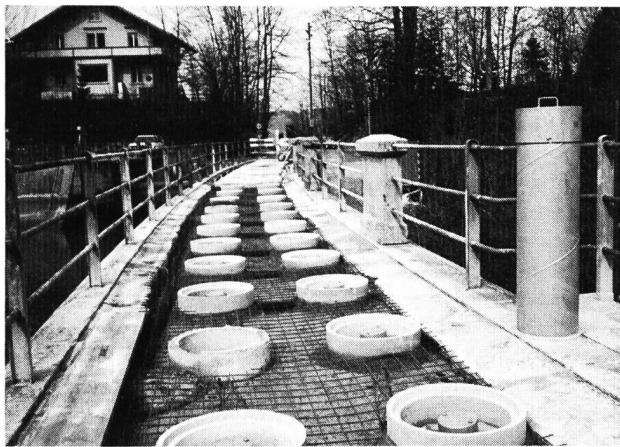
Bild 6. Mauerkrone der östlichen Abschlussmauer mit Kontrollschränen.

Die SIA-Norm 191 verlangt, dass bei Ankern der Klasse 5 eine gewisse Anzahl permanent überwacht werden und alle Anker ersetzbare sind. Bei einer Staumauerverankerung ist nun die Anzahl der Anker so gross, dass beim Ausfall eines Kontrollankers unmöglich alle Anker ersetzt werden können, weshalb ausschliesslich Spannglieder mit gefetteten Einzellitzen, die jederzeit kontrolliert werden können, eingebaut wurden. Die Ankerköpfe sind in Einzelschächten mit verschliessbarem Deckel und Entwässerung angeordnet und bleiben damit jederzeit zugänglich.

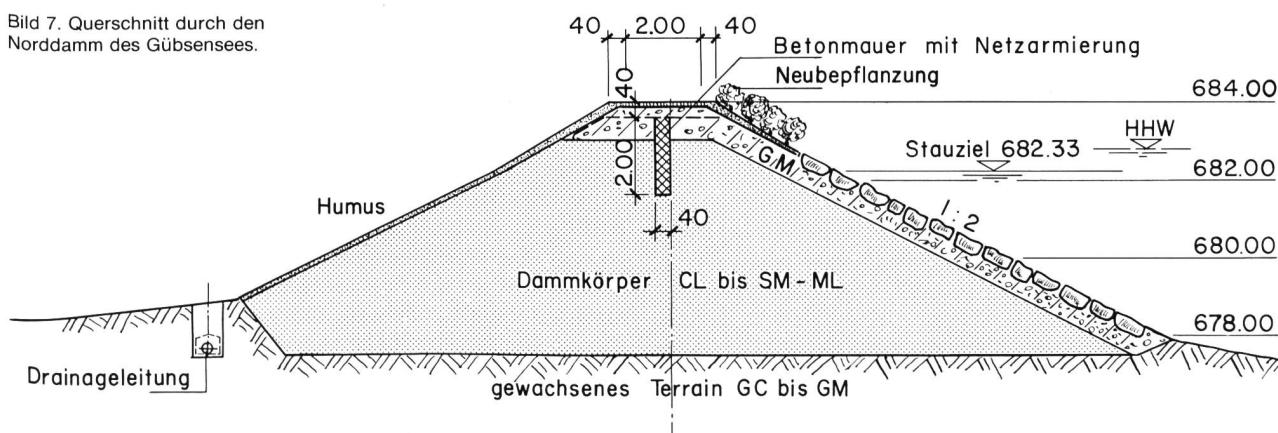
Bild 7. Querschnitt durch den Norddamm des Günsensees.

Das *überarbeitete Sanierungsprojekt* sah deshalb ein teilweises Ausholzen mit Reduktion des Bewuchses auf kleinere Bäume (max. 20 cm Stammumfang) sowie das Erstellen einer Trennwand im Kronenbereich als Schutz vor weiterer Durchwurzelung vor.

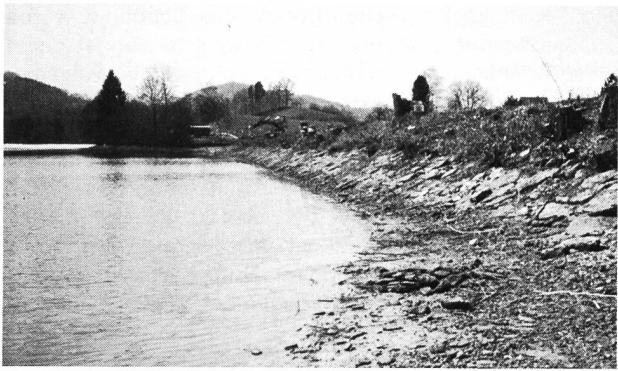
Bild 8. Wasserseitige Böschung des Norddammes während der Rodungsarbeiten.

Die Vermutung, dass die Wurzeln der grössten Bäume den Dammkörper praktisch vollständig durchdringen, wurde durch die Grabarbeiten bestätigt; ausserdem hatten die Wurzelstücke auch den wasserseitigen Erosionsschutz aus Blockwurf stark beschädigt.

Um die Bildung weiterer Sickerwege entlang den Wurzeln zu unterbinden und um das Herausreissen einer Bresche durch umstürzende Bäume zu verhindern, verlangte das Bundesamt für Wasserwirtschaft ausserdem, dass sämtliche Bäume und Sträucher von den Dammböschungen entfernt werden.
