Artikel: Strömungsbedingte Schäden an einem Stauwehr
Autor: Lier, Peter / Müller, Hans-Peter
DOI: <https://doi.org/10.5169/seals-940459>

Strömungsbedingte Schäden an einem Stauwehr

Peter Lier und Hans-Peter Müller

Das Stauwehr Beznau verfügt sowohl über konstruktive wie auch ausführungstechnische Besonderheiten, die bereits vor der Inbetriebnahme und ein zweites Mal nach dem Durchgang einer längeren Hochwasserperiode zu strömungsinduzierten Schäden führten. Der Beitrag beschreibt die Schadeneignisse und diskutiert die getroffenen Sanierungsmassnahmen.

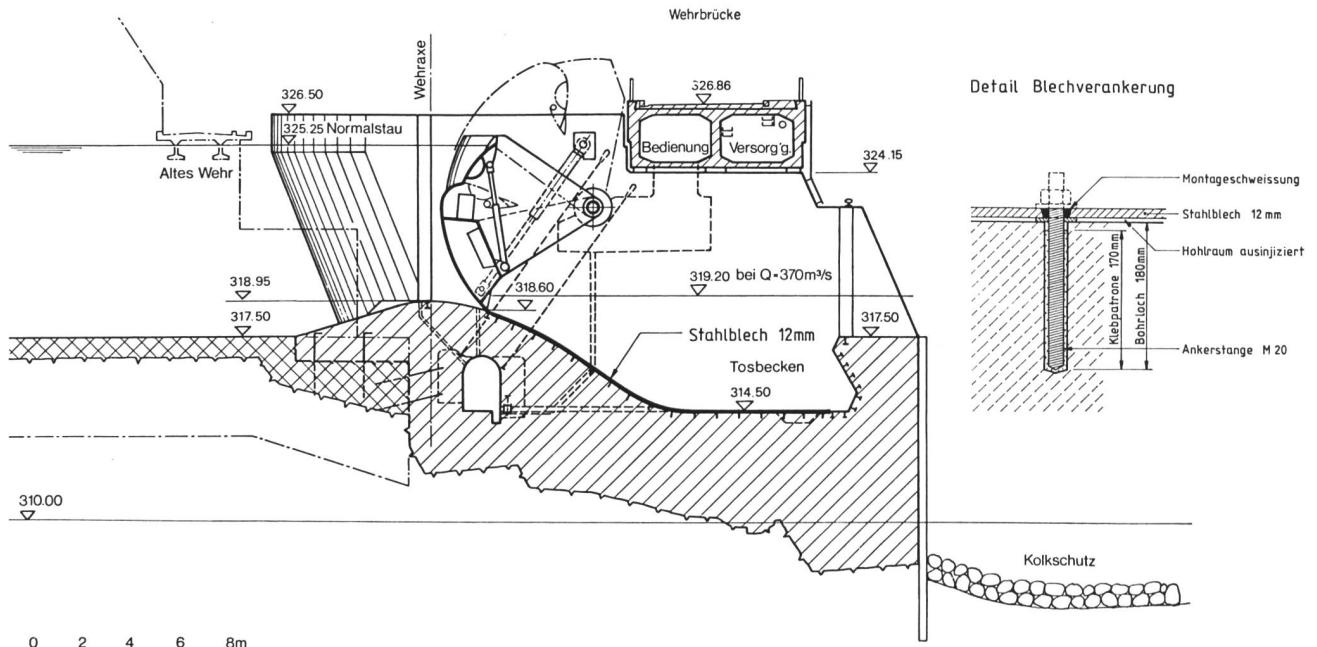
Bild 3. Querschnitt durch Wehröffnung 1 mit eingebauter Panzerung.

Welche Überlegungen bei der Totalsanierung der Wehröffnung 1 zur Wahl einer Abdeckung aus Stahl führten, lässt sich rückblickend nicht mehr genau feststellen (vergleiche Bild 3). Die Verankerung der aus 12 mm dicken Stahlplatten zusammengeschweißten Abdeckung bildeten in den Beton eingelassene Klebeanker mit einem Durchmesser von 20 mm und einer Verankerungslänge von 17 cm. Die Abmessungen der einzelnen Blechtafeln bewegten sich im Bereich von 2,5/5 m. Die insgesamt 408 Ankerstangen waren in den Schnittpunkten eines Rasters von 90 cm Seitenlänge angeordnet und für die Aufnahme einer Gesamtkraft ausgelegt, die ungefähr dem hydrostatischen Druck des Oberwassers auf die Fläche der gesamten Wehrschwelle entsprach. Die Blechtafeln wurden so montiert, dass in die einzelnen Stahlplatten gebohrte Löcher auf den Raster der vorgängig versetzten Anker passten. Das Verschweissen der Ankerstangen mit der Panzerung sowie der verschiedenen Stahlplatten untereinander liess sich dadurch einfach bewerkstelligen. Ein durch spezielle Injektionslöcher eingefüllter Fliessmörtel sorgte abschliessend für die saubere Hinterfüllung der Stahlabdeckung. Der Rand der grossflächigen Panzerung liess sich einzig gegen die Endschwelle des Tosbeckens kraftschlüssig verbinden, wo ein Verschweissen mit der bereits bestehenden Panzerung der Endschwelle möglich war. Gegen die Pfeiler und insbesondere gegen das Auflager der Segmentschütze aus nichtrostendem Stahl wurden die Ränder stumpf gestossen. Dabei unterblieb das Abdichten der zwischen Panzerung und anschliessendem Bauteil entstehenden Fuge.

Auch eine genaue Untersuchung der aus dem Unterwasser geborgenen Blechstücke erlaubte es nicht, deren ursprüngliche Lage im Tosbecken zu lokalisieren und daraus Schlüsse über den Zerstörungsverlauf abzuleiten. Auffällig war einzig die starke Verformung der 12 mm starken Stahlplatten und dass die Bleche kaum je in den Schweissnähten in Einzelstücke zerrissen. Immerhin liess sich anhand der im Tosbecken verbliebenen Ankerstangen feststellen, dass im Bereich der Wehrschwelle und im oberen Teil des Tosbeckens beinahe 90 % der Schweissungen versagten, während im unterwasserseitigen Bereich des Tosbeckens vermehrt Anker abrissen. In keinem Fall jedoch versagte die Klebeverbindung zwischen Anker und Beton.

Unabhängig davon dürfte die Hauptursache der Ablösung einerseits im mangelnden Verbund der nicht mit Schlauern ausgerüsteten Panzerung im Betonuntergrund zu suchen sein, andererseits aber auch mit den nicht geschlossenen Fugen an den Rändern der Stahlabdeckung zusammenhängen. Stellt man in Rechnung, dass trotz sorgfältigem Untergießen mit Fliessmörtel stellenweise ein minimaler Initialspalt oder kleinere Hohlräume erhalten blieben, ergaben sich über die Fugen direkte Verbindungen zum durchströmten Bereich des Tosbeckens. Beim Anschluss gegen das Schützenauflager konnte sich daher unter der Stahlabdeckung, entsprechend dem Prinzip einer Strahlpumpe, ein erheblicher Druck aufbauen. Zusammen mit den im ganzen Tosbecken wirkenden Pulsationen ergaben sich über die offenen Fugen auch unter der Panzerung Druckschwankungen, die schliesslich zu schwingungsinduzierten Ermüdungsbrüchen bei den Schweissnähten der Anker führten. Die Ablösung begann höchstwahrscheinlich beim Schützenauflager und setzte sich schrittweise über den Wehrücken ins Tosbecken fort. Das traurige Ergebnis liess sich Monate später dem Unterwasser entnehmen.

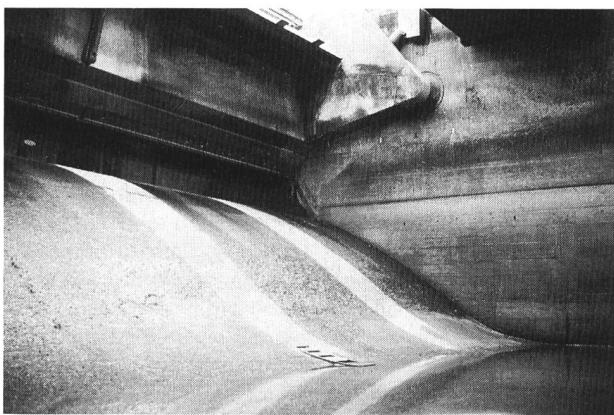
Bild 5. Zustand des Überfallrückens in Wehröffnung 2 im Herbst 1987. Die mit Beton sanierten Stellen sind am Fuss des Überfallrückens gut erkennbar.

Wehr 1984 den Betrieb aufnehmen konnte. Da die Montage der Drucksegmente erst am Ende der Bauarbeiten eingeplant war, blieben die zu Beginn der Bauzeit erstellten Wehröffnungen 1, 2 und 3 während mehrerer Jahre dem durch die alte Anlage regulierten Aareabfluss ausgesetzt. Dabei wurde der neue Wehrrücken, entgegen seiner späteren Funktion, nicht überströmt, sondern durch das die alten Tafelschützen unterströmende Aarewasser gleichsam überschossen. Einmal ins Tosbecken gelangtes Geschiebe konnte so nur schwer ins Unterwasser entweichen und verursachte zusammen mit ins Wasser geworfenen, überzähligen Armierungseisen (!) im Laufe der Zeit erhebliche Schäden an den Betonflächen des Tosbeckens. Eine Häufung

der infolge Abrieb erzeugten Eintiefungen liess sich vor allem am Übergang zwischen Wehrücken und Tosbeckensohle feststellen. Die erodierende Kraft legte in den meisten Fällen auch die Bewehrung frei und erzeugte lokale Auskolkungen bis zu 30 cm Tiefe. Aufgrund der im Laufe der Schützenmontage detailliert aufgenommenen Schadenbilder entschloss man sich im Falle der Wehröffnung 1 zu einer Totalsanierung, während die schadhaften Stellen in den Wehröffnungen 2 und 3 sorgfältig ausgestemmt und mit hochwertigem Beton verfüllt wurden. Die Wehröffnungen 4 und 5 waren während der Bauzeit nur kurzfristig mit Wasser beaufschlagt und blieben daher praktisch unversehrt.

Aufgrund der Erfahrungen standen als Sanierungsvorschläge einzig noch drei Varianten mit unterschiedlichen Betonsorten im Vordergrund (Bild 9). Um tiefgreifende Ausstemmarbeiten zu vermeiden, wurde die Form der Wehrschwelle, ausgehend vom Schützenauflager, leicht angepasst und die Sohle des Tosbeckens um die geplante Schichtstärke von 20 cm angehoben. Als Bewehrung diente eine mit Längseisen verstärkte Netzarmierung; den Verbund mit dem anstehenden Beton übernahmen in Abständen von 1 m angeordnete, in Vergussmörtel versetzte Baustahlanker mit einem Durchmesser von 20 mm und einer Verankerungslänge von 30 cm. Der hervorragende Zustand der in den Wehröffnungen 2 und 3 vor der Inbetriebnahme durchgeföhrten Sanierungsarbeiten führte eindeutig zu

einer Lösung mit Normalbeton (Bild 5). Gleichzeitig beweist der tadellose Zustand, dass die aufgetretenen Schäden ausschliesslich den Bauzuständen anzulasten sind. Auf die beiden wesentlich kostenintensiveren Varianten mit Hartbeton oder stahlfaserverstärktem Beton konnte daher verzichtet werden.

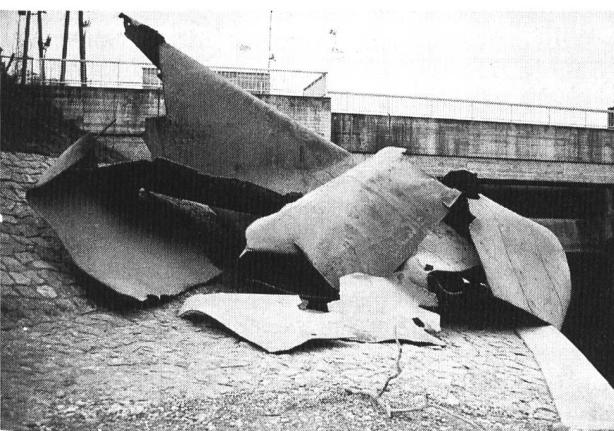
Bild 6. Teil der herausgerissenen und aus dem Unterwasser geborgenen Tosbeckenpanzerung.

Während der ersten Betriebsjahre erfüllte das neue Wehr seine Aufgabe problemlos. Im Frühsommer 1987 stiegen die Aareabflüsse während längerer Zeit unerwartet stark an. Nicht nur die Abflussspitzen kletterten mehrmals auf Werte gegen 2000 m³/s, sondern auch die Monatsmittel lagen 30 bis 80 % über dem Durchschnitt der Vorjahre, wodurch das Wehr während mehrerer Monate enormen Abflussmengen ausgesetzt war. Die für das Frühjahr geplanten Garantiearbeiten an den Segmentschützen mussten daher auf die Herbstmonate verschoben werden. Bereits beim Einsetzen der Unterwasser-Dammbalken ergaben sich erste Schwierigkeiten, da sich die einzelnen Elemente nicht in die gewohnte Stellung absenken liessen. Taucher stellten darauf bei sämtlichen Wehröffnungen im unteren Teil der unverkleideten Dammbalkenknoten erhebliche Schäden fest. Der Beton war stellenweise bis auf die Verankerung der Führungsschienen abgetragen, und herausragende Armierungseisen verunmöglichten das Absenken der Dammbalken (Bild 10). Mit provisorischen Hilfsmitteln gelang es schliesslich, die Wehröffnung 1 abzuschliessen und das restliche Wasser abzupumpen, um den Zustand von Schützen und Tosbecken zu kontrollieren. Zum allseitig grossen Erstaunen fehlte jedoch die in dieser Wehröffnung nachträglich eingebaute Stahlpanzerung gänzlich. Die Stahl-

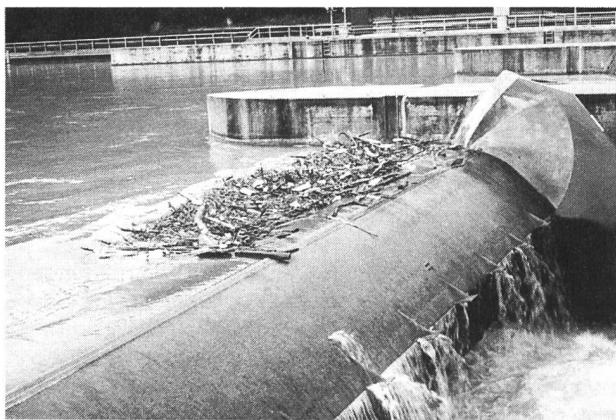
Bild 7. Unterströmte Segmentschütze mit Treibgutansammlung im Oberwasser. Nahe dem seitlichen Schild lässt sich eines der beiden Drehlager der Klappe erkennen.

dung Kolbenstange-Schützenkörper daher laufend. Dabei wird allenfalls hinter die Schilder gelangtes Treibgut mit Wucht gegen die Kolbenstange geworfen oder gar zwischen Kolbenstange und Seitenschild verklemt, was zu erheblichen Schäden an der Kolbenstange oder zum Betriebsausfall der entsprechenden Schütze führen kann. Insbesondere bei Hochwasser bilden sich auch oberhalb der unterströmten Drucksegmente beträchtliche Ansammlungen von Treibgut (Bild 7), die beim Senken der Klappen ins Tosbecken gleiten. Die in den Strömungsbereich ragenden und durch einen Gummiwulst abgedichteten Drehlager der Klappen behindern jedoch diesen Vorgang, so dass immer wieder ganze Pakete oder einzelne Stücke von Treibgut hängenbleiben, was beinahe schon regelmässig zum Ersatz der Gummidichtungen führt.

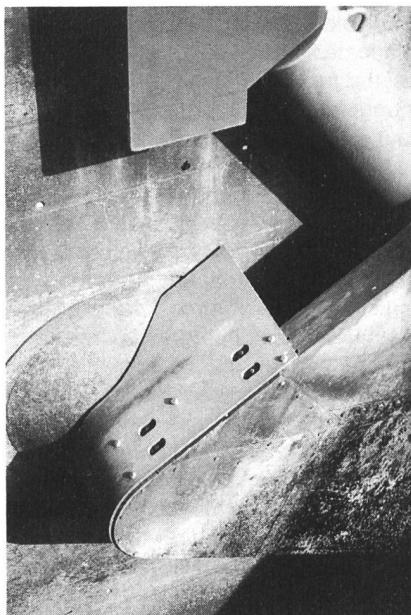
Bild 8, links. Drehlager der Segmentschütze mit einem Abschlussblech zum Schutze der Rückzugspressen, das am unteren Ende des seitlichen Schildes befestigt ist.

Die bereits erwähnte Gefährdung der Rückzugspressen durch Treibgut lässt sich mittels einer Trennung des hinter den seitlichen Führungsschildern bestehenden Raumes vom übrigen Tosbecken relativ leicht bewältigen. Das dazu notwendige, am unteren Ende des Schildes befestigte Abschlussblech reicht bis etwa 2 cm an den Betonpfeiler heran und umschliesst auch das Drehlager (vergleiche Bild 8). Für den Schutz der ebenfalls durch Treibgut gefährdeten

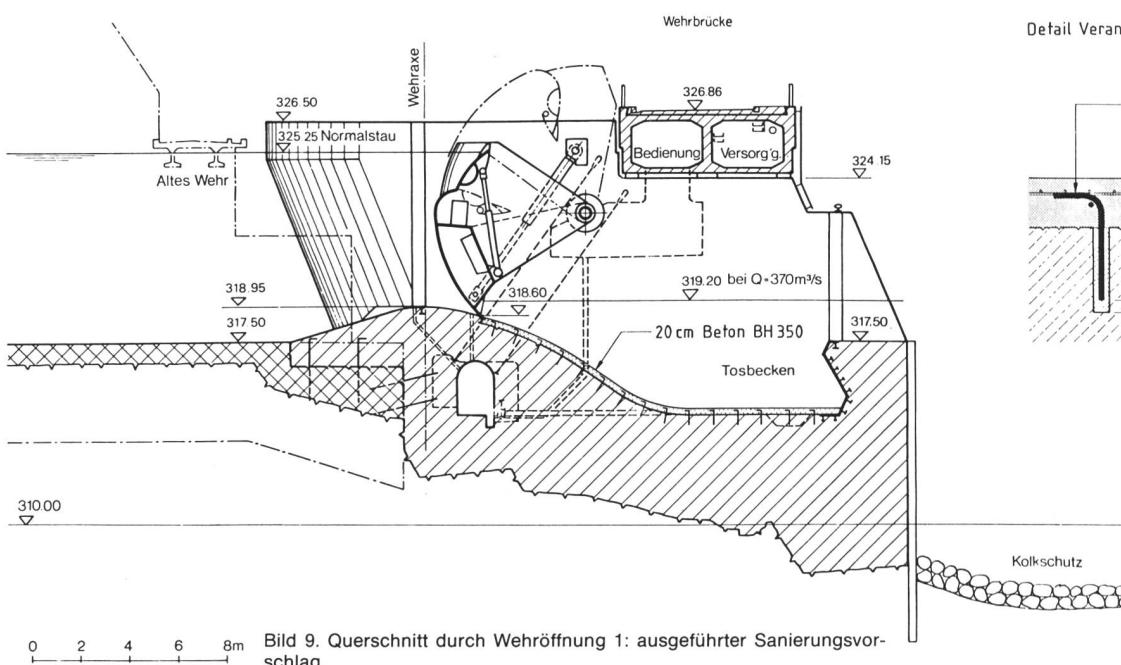
Bild 9. Querschnitt durch Wehröffnung 1: ausgeführter Sanierungsvorschlag.

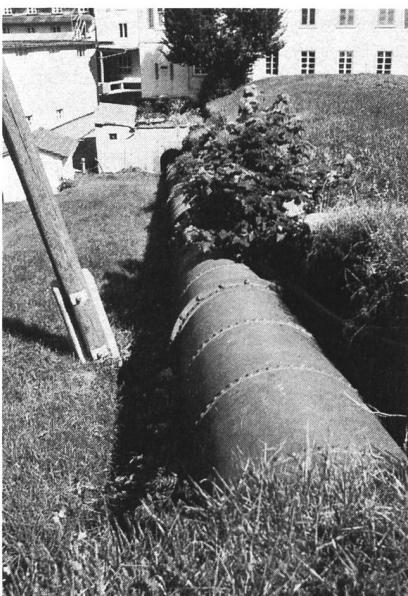
Im Sommer 1988 betrauten die Eigentümer des Kleinkraftwerkes die Projektierungsabteilung der NOK mit der Ausarbeitung eines Sanierungsvorschlags für die stark korrodierte, über 80jährige Druckleitung von 1000 mm Nennweite. Da die Kraftwerkseinrichtung ohnehin infolge einer umfangreichen Maschinenrevision bis Ende 1988 ausser Betrieb stand, äusserte der Bauherr den Wunsch, nach Möglichkeit alle entsprechenden betriebseinschränkenden Erneuerungsarbeiten ebenfalls bis zu diesem Zeitpunkt abschliessen.

Bild 1, links. Die genietete Druckleitung mit einem Durchmesser von 1000 mm der Textilfirma Späly & Cie. AG in Netstal stand 1901 bis 1988 in Betrieb. Die Leitung war bis kurz vor der Fabrik offen geführt. Die letzten 10 m vor der Turbine lag sie in einem Rohrstollen.

Bereits Mitte September 1988 konnte der Firma Späly & Cie. AG ein optimierter Sanierungsvorschlag, samt detaillierter Kostenschätzung, unterbreitet werden. Der Vorschlag sah vor, das bestehende Stahlrohr durch ein erdverlegtes Hobas-GUP-Rohr zu ersetzen. Die günstigen Eigenschaften des neuen Rohres erlaubten es, die Nennweite auf
