Artikel: Strömungsbedingte Schäden an einem Stauwehr

Strömungsbedingte Schäden an einem Stauwehr

Peter Lier und Hans-Peter Müller

Das Stauwehr Beznau verfügt sowohl über konstruktive wie auch ausführungstechnische Besonderheiten, die bereits vor der Inbetriebnahme und ein zweites Mal nach dem Durchgang einer längeren Hochwasserperiode zu strömungsinduzierten Schäden führten. Der Beitrag beschreibt die Schadenereignisse und diskutiert die getroffenen Sanierungsmassnahmen.

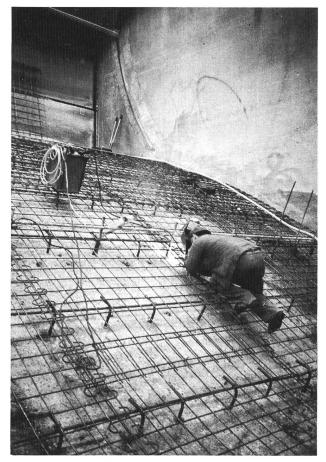
Bild 11. Sanierung des Wehrrückens der Öffnung 1, Wehr Beznau. Nach Abspitzen und Aufrauhen des zerstörten Betons wird ein Armierungsnetz aufgebracht. Betoniert wurde anschliessend 20 cm BH 350.

Aufgrund der Erfahrungen standen als Sanierungsvorschläge einzig noch drei Varianten mit unterschiedlichen Betonsorten im Vordergrund (Bild 9). Um tiefgreifende Ausstemmarbeiten zu vermeiden, wurde die Form der Wehrschwelle, ausgehend vom Schützenauflager, leicht angepasst und die Sohle des Tosbeckens um die geplante Schichtstärke von 20 cm angehoben. Als Bewehrung diente eine mit Längseisen verstärkte Netzarmierung; den Verbund mit dem anstehenden Beton übernahmen in Abständen von 1 m angeordnete, in Vergussmörtel versetzte Baustahlanker mit einem Durchmesser von 20 mm und einer Verankerungslänge von 30 cm. Der hervorragende Zustand der in den Wehröffnungen 2 und 3 vor der Inbetriebnahme durchgeführten Sanierungsarbeiten führte eindeutig zu
