**Zeitschrift:** Wasser Energie Luft = Eau énergie air = Acqua energia aria  
**Herausgeber:** Schweizerischer Wasserwirtschaftsverband  
**Band:** 84 (1992)  
**Heft:** 11-12

## Hochwasserschäden an Talsperren

Niklaus Schnitter

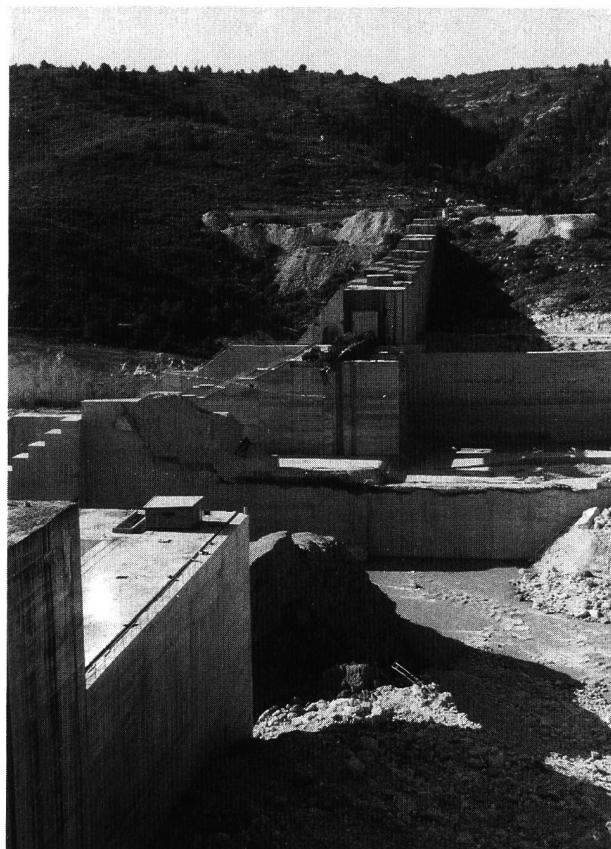
Bild 3. Blick vom linken Kronenende auf die gebrochene Sperre von Tous bei Valencia in Spanien (Foto D. E. Pradel, Los Angeles/CA).

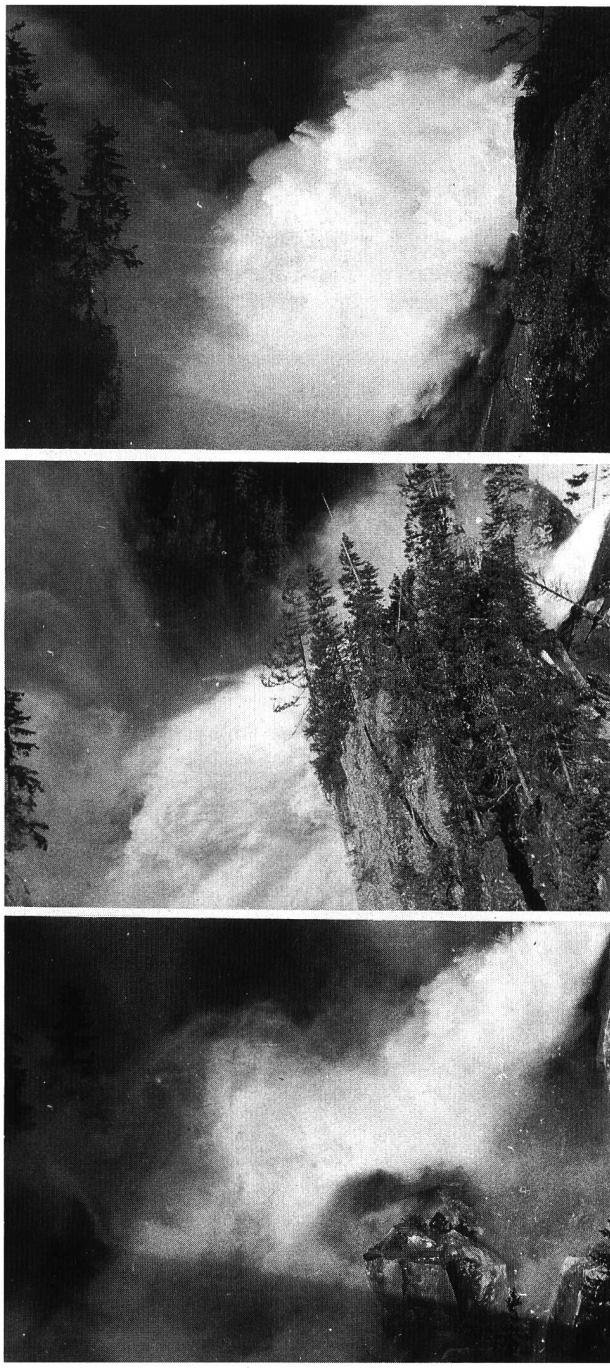
Bei 11 % der Brüche infolge Überflutung bewirkte diese luftseitige Auswaschungen, welche mindestens einen Teil der Sperre zum Einsturz brachten. Wie das beginnen kann, illustrieren die Bilder eines beherzten Fotografen anlässlich der Abnahmeversuche im Juli 1963 an der Hochwasserentlastung der Bogenstaumauer Sufers am Hinterrhein, als ein Felspaket talseitig des Endes der Abflaufrinne abstürzte (Bild 4). Dies, weil der entstandene Gischt die vertikalen Felsklüfte mit Wasser füllte. Durch die starke Durchnässung wurden auch die Stützmauern der gegenüberliegenden alten San-Bernardino-Strasse zum Einsturz gebracht, die noch als Zufahrt zur Dotier-

Bild 4. Absturz eines Felspaketes unterhalb der Hochwasserentlastung der Bogenstaumauer Sufers am Hinterrhein anlässlich der Abnahmeverweise im Juli 1963 (Foto O. Assmann, Hard/A).
