Artikel: Hochwasserschäden an Talsperren

Autor: Schnitter, Niklaus

Hochwasserschäden an Talsperren

Summary: Flood damages to dams

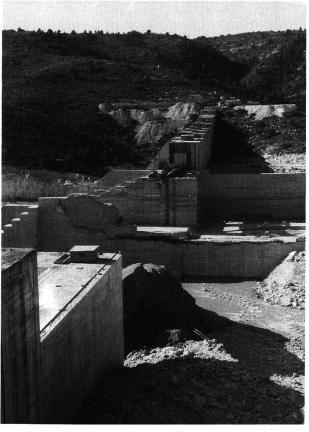
Der zweithäufigste Grund (21%) für tödliche Überflutungen von Talsperren war die Nichtbetätigung der Schützen von Entlastungsanlagen, wie dies vor Jahresfrist in Rumänien wegen Stromausfalls geschah [3]. Ein solcher spielte auch eine Rolle bei der höchsten bisher infolge Überflutung gebrochenen Sperre, dem über 74 m hohen Bewässerungsdamm Tous bei Valencia in Spanien [4]. In den 1960er Jahren als Gewichtsmauer begonnen, wurde sein Mittelteil 1977 als Steindamm vollendet. Schwere Niederschläge füllten am 20. Oktober 1982 rasch den 60-Mm3-Speicher, so dass die drei Segmentschützen der Hochwasserentlastung gehoben werden sollten. Doch dazu fehlte Strom aus dem Netz, und von den zwei Notstromgruppen befand sich eine in Reparatur, während die andere nicht gestartet werden konnte. Mit ihrem Handantrieb liessen sich die Schützen nicht rasch genug heben, so dass das Schicksal seinen Lauf nahm (Bild 3). Glücklicherweise konnte die unterliegende Bevölkerung weitgehend evakuiert werden, so dass nur ein Dutzend Todesopfer zu beklagen waren.

Bild 3. Blick vom linken Kronenende auf die gebrochene Sperre von Tous bei Valencia in Spanien (Foto *D. E. Pradel,* Los Angeles/CA).
