**Artikel:** Fissuration d'un avant-distributeur de turbine

Autor: Comte, Bernard

# Fissuration d'un avant-distributeur de turbine

# Diagnostic et réparation Bernard Comte

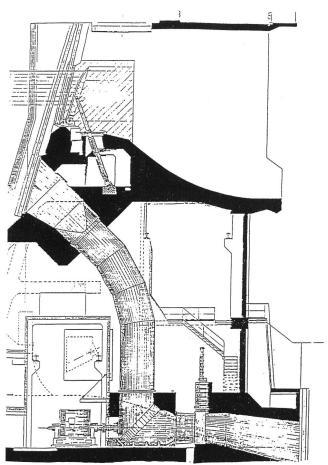
Figure 1. Plan d'ensemble.

Mis en service en 1973, l'aménagement de Lessoc est constitué par un barrage-usine à contreforts avec évidements (fig. 1), retenant 1,5 mio de m³ d'eau. Sa production moyenne annuelle est de 22 GWh.
