# Fissuration d'un avant-distributeur de turbine

## Diagnostic et réparation

Bernard Comte

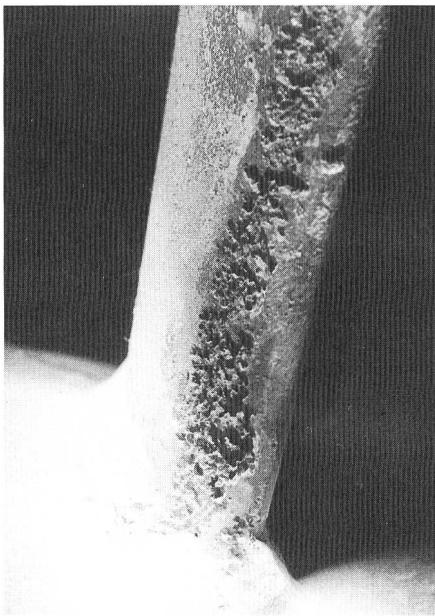
En 1986, après 30 000 heures de fonctionnement, dans le but d'arrêter l'importante érosion par cavitation (voir figure 3), un revêtement de protection fut appliqué par projection d'acier inoxydable. L'avant-distributeur, le corps et le manteau du bulbe, le moyeu et l'ogive de la roue devaient être traités avec le procédé Projacier en qualité PA2.

Figure 3.  
Erosion par  
cavitation d'une  
aube.

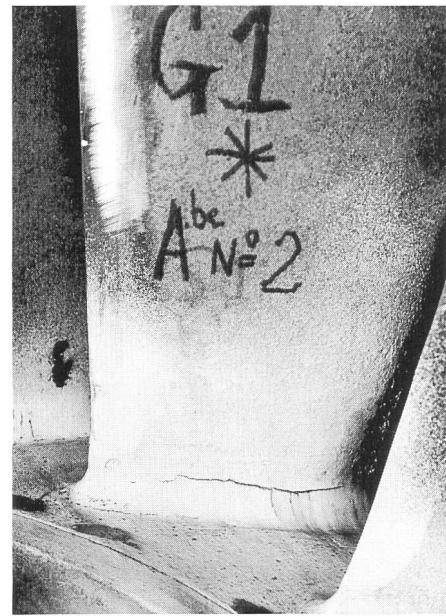
Lors de l'exécution des travaux on remarqua une importante fissure à la liaison d'une aube côté moyeu (voir figure 4). Un contrôle par liquide pénétrant révéla d'autres fissures aux attaches de plusieurs aubes, aussi bien du côté manteau que du côté moyeu.

Figure 4.  
Fissure à  
l'attache d'une  
aube côté  
moyeu.

La réparation de ces fissures fut effectuée par soudure, selon un procédé traditionnel.

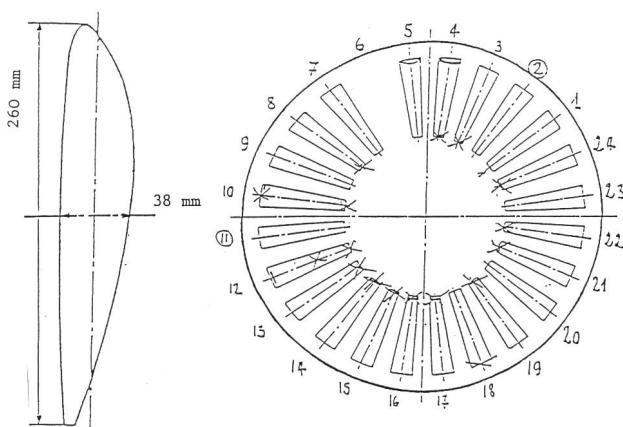
Une première analyse du groupe et plus particulièrement de l'avant-distributeur par les spécialistes d'EDF laissa entrevoir que les problèmes rencontrés étaient certainement d'ordre vibratoire, les avant-directrices se présentant sous la forme d'aubes minces et élancées (figure 5).

Figure 5. Détail d'une aube.

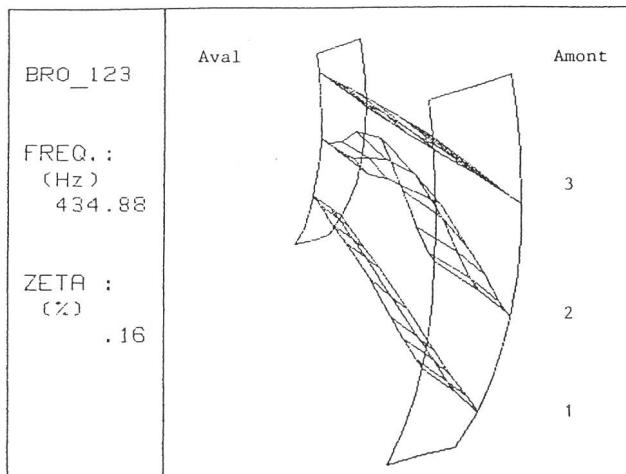
Les résultats obtenus montrent (figure 7) que les aubes ont un premier mode de flexion vers 420 Hz et qu'avec la masse ajoutée par l'eau il se situe à 300 Hz.

Lors du démarrage et de l'arrêt du groupe, on constate l'apparition de fluctuations de contraintes de l'ordre de 35 MPa et l'examen fréquentiel des contraintes mesurées montre plusieurs composantes situées entre 290 et 300 Hz pour un débit inférieur au débit nominal.

Figure 7. Premier mode de flexion.

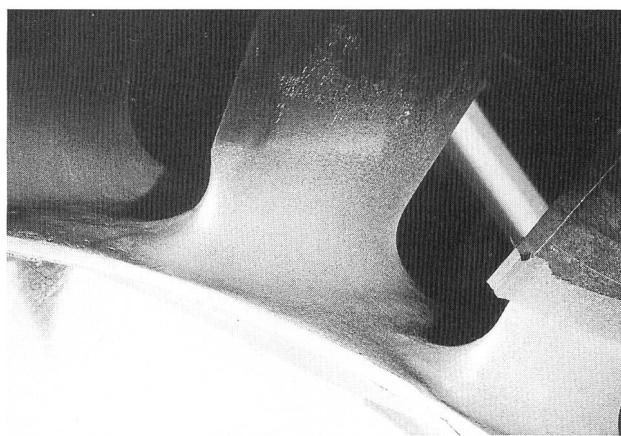
Figure 8. Zone 'grenaille' du pied d'aube.

Les travaux ont été réalisés par le personnel EEF sous contrôle de la DTG. A cet effet, deux agents des EEF ont été spécialement formés aux ateliers EDF de Venthon sur une maquette 1:1 du groupe de Lessoc permettant d'effectuer des essais de soudage et martelage en toutes positions. Le grenaiillage de précontrainte a été effectué sur toutes les zones traitées des attaches d'aubes (figure 8).
