Artikel: Sanierungs- und Erneuerungsarbeiten des Kraftwerkes Mörel

## Sanierungs- und Erneuerungsarbeiten des Kraftwerkes Mörel

Roger Bremen, Renzo Tarchini, Paul Bartek

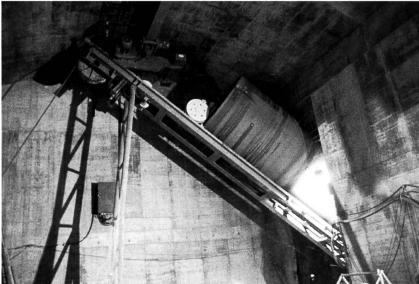
Bild 2. Profilanpassung bei der Durchfahrung der Triasformation durch Marciavantiverfahren.

nelle Vortrieb bevorzugt, mit der Möglichkeit, diese ungünstige Formation mit einem konventionellen Verfahren und mit regelmässigen Vorsondierungen zu überwinden. In Wirklichkeit erwies sich die Triasformation wesentlich stärker als vorgesehen (etwa 400 m) und mit extrem ungünstigen geologischen Verhältnissen (stark verwitterter Gips, Anhydrit und Rauhwacke). Die Durchfahrung der schwierigen Triasformation erfolgte durch streckenweise Profilanpassungen bis zu einem Durchmesser von 4,40 m und aufwendige Felssicherungsmassnahmen mit Einbau von Marciavanti rund um den Bohrkopf der Maschine (Bild 2). Ausserdem waren teilweise Kunstharzinjektionen nötig, um die Vortriebsbrust zu stabilisieren.

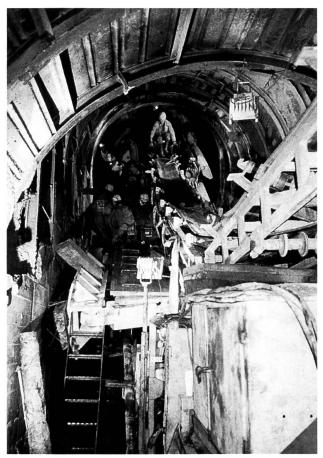
Bild 3. Übergangszone zwischen horizontalem und schrägem Abschnitt des Druckschachtes. Einbau der Vortriebsmaschine am Fuss des 80 % geneigten Druckschachtes.

Nach der Vorbereitung der Übergangszone zwischen dem horizontalen und dem schrägen Teil des Druckschachtes anhand traditioneller Ausweitung wurde die Vortriebsmaschine in der 80 % geneigten Startröhre eingebaut (Bild 3).
