Artikel: Sanierungs- und Erneuerungsarbeiten des Kraftwerkes Mörel
Autor: Bremen, Roger / Tarchini, Renzo / Bartek, Paul
DOI: <https://doi.org/10.5169/seals-940416>

Sanierungs- und Erneuerungsarbeiten des Kraftwerkes Mörel

Roger Bremen, Renzo Tarchini, Paul Bartek

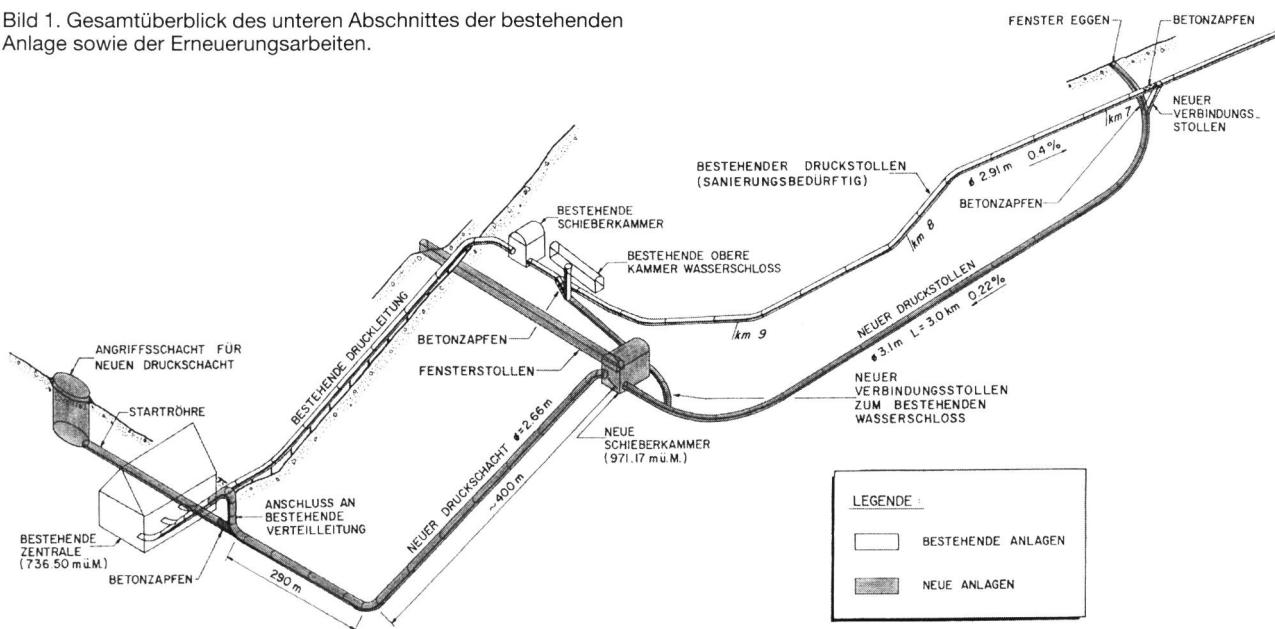
Bild 1. Gesamtüberblick des unteren Abschnittes der bestehenden Anlage sowie der Erneuerungsarbeiten.

panzerten Druckstollens, wie in Bild 1 dargestellt, gegenüber dem Ersatz der offenen Druckleitung bevorzugt.

Der Zusammenschluss des Druckstollens und des Druckschachtes erfolgt in einer neuen Schieberkammer, welche etwa 220 m tief im Felsen zu liegen kommt. Oberhalb der Schieberkammer verbindet ein neuer Stollen den Druckstollen mit dem bestehenden Wasserschloss (Bild 1). Bei der Zentrale ist der neue Druckschacht etwa 300 m horizontal geführt und steigt anschliessend mit einer Neigung von 80 % bis zur Schieberkammer auf Kote 971,10 m ü.M.

In Tag- und Nachtarbeit wurden während dieser zwei Monate die Verbindungsstollen zwischen dem neuen und dem bestehenden Druckstollen sowie zum bestehenden Wasserschloss fertiggestellt (Bild 1). Der Zusammenschluss des Verbindungsstollens und des Fensterstollens im Raum Eggen ist in Bild 5 ersichtlich.

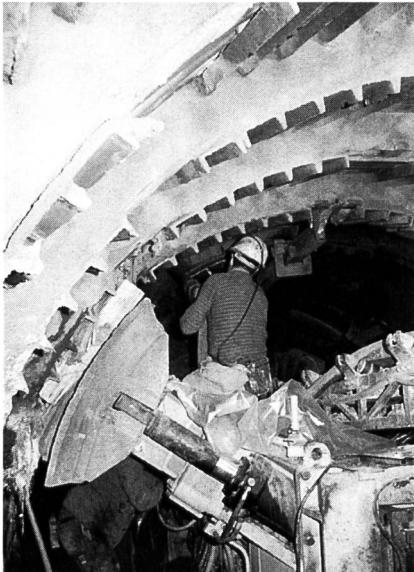
Bild 2. Profilanpassung bei der Durchfahrt der Triasformation durch Marciavantiverfahren.

nelle Vortrieb bevorzugt, mit der Möglichkeit, diese ungünstige Formation mit einem konventionellen Verfahren und mit regelmässigen Vorsondierungen zu überwinden. In Wirklichkeit erwies sich die Triaformation wesentlich stärker als vorgesehen (etwa 400 m) und mit extrem ungünstigen geologischen Verhältnissen (stark verwitterter Gips, Anhydrit und Rauhwacke). Die Durchfahrung der schwierigen Triaformation erfolgte durch streckenweise Profilanpassungen bis zu einem Durchmesser von 4,40 m und aufwendige Felssicherungsmassnahmen mit Einbau von Marciavanti rund um den Bohrkopf der Maschine (Bild 2). Ausserdem waren teilweise Kunstrarzinjektionen nötig, um die Vortriebsbrust zu stabilisieren.

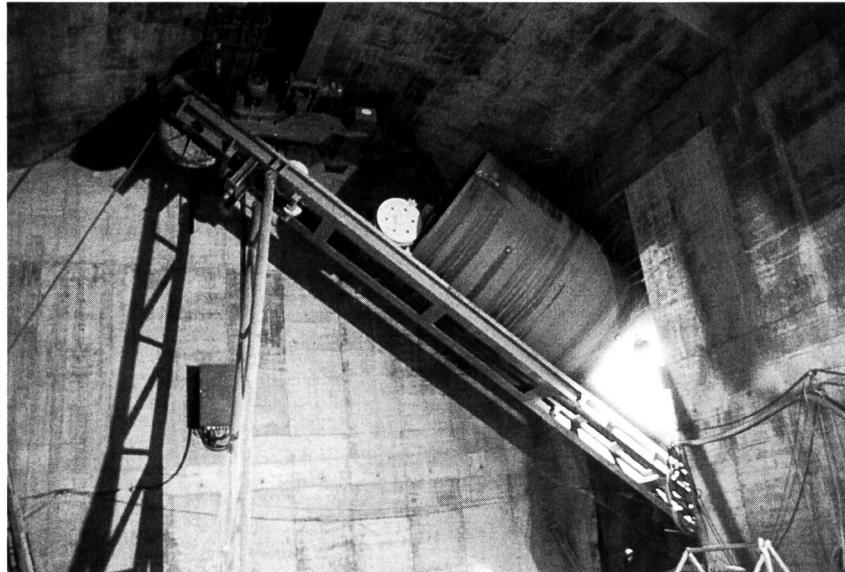
Bild 4. Kippvorrichtung in der Schieberkammer für die Montage der Panzerrohre im schrägen Teil des Druckschachtes.

Die ersten Elemente der Druckschachtpanzerung wurden im Übergangsbereich zwischen horizontalem und schrägem Teil des Druckschachtes montiert. Nach dem Einbringen der benötigten provisorischen Schutz- und Sicherheitsvorkehrungen in diesem Bereich wurden parallel die 10 m langen und 10 bis 22 mm dicken Panzerrohre im horizontalen und im schrägen Teil des Druckschachtes montiert. Die schrägliegenden Elemente wurden von der Schieberkammer aus mit einer Seilwinde und einer Kippvorrichtung in den Druckschacht hinuntergefahrt (Bild 4).

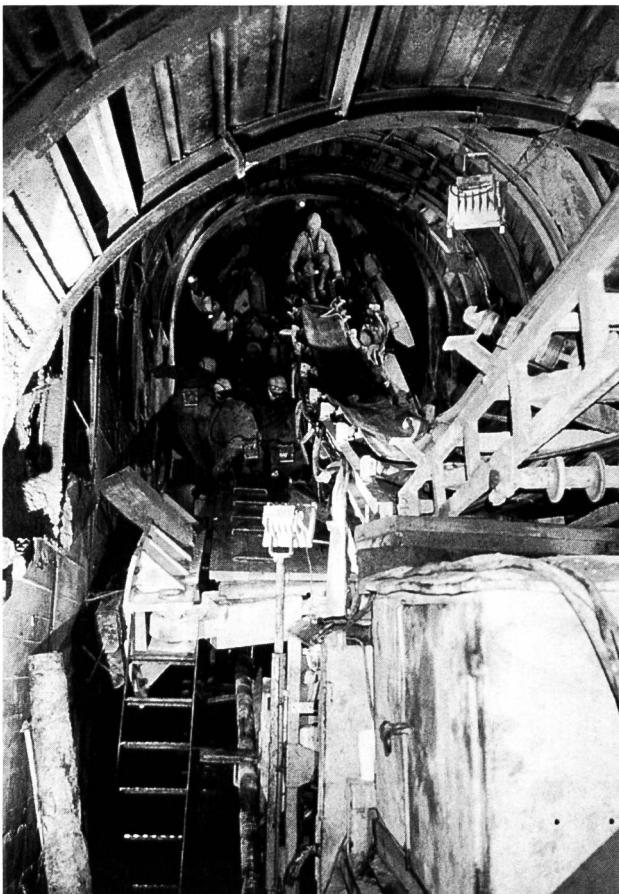
Bild 3. Übergangszone zwischen horizontalem und schrägem Abschnitt des Druckschachtes. Einbau der Vortriebsmaschine am Fuss des 80 % geneigten Druckschachtes.

Nach der Vorbereitung der Übergangszone zwischen dem horizontalen und dem schrägen Teil des Druckschachtes anhand traditioneller Ausweitung wurde die Vortriebsmaschine in der 80 % geneigten Startröhre eingebaut (Bild 3).

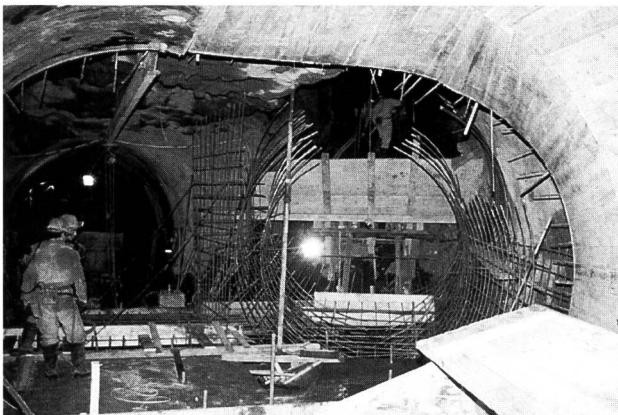
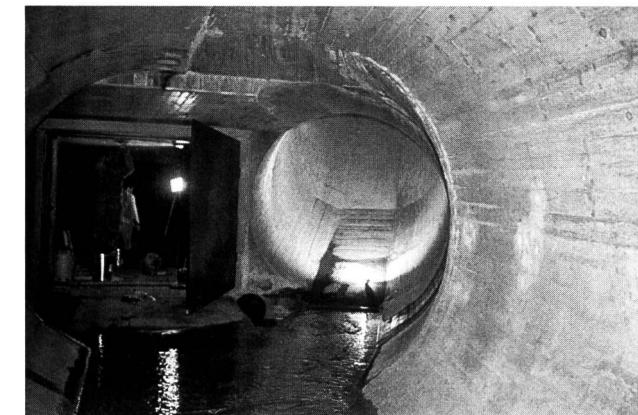
Bild 5. Zusammenschlussbauwerk im Raum Eggen. Links: Armierungs- und Betonierungsarbeiten (11.11.1987). Rechts: Fertigstellung des Bauwerks mit dem Einbau der Panzertüre (28.11.1987).
