Artikel: Unterhalt von Steinverkleidungen

Unterhalt von Steinverkleidungen

am Beispiel der Nordmauer des Lago Bianco

Karl M. Steiger

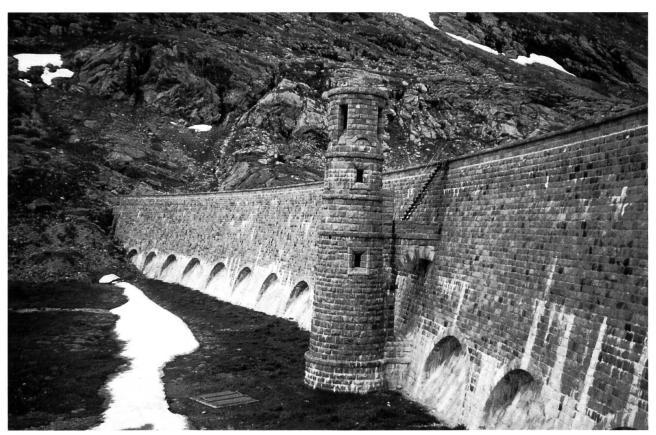
Bild 1. Die Südmauer des Lago Bianco auf dem Berninapass mit der ästhetisch ansprechenden Betonverkleidung schliesst das Tal gegen das Puschlav ab.
