Unterhalt von Steinverkleidungen

am Beispiel der Nordmauer des Lago Bianco

Karl M. Steiger

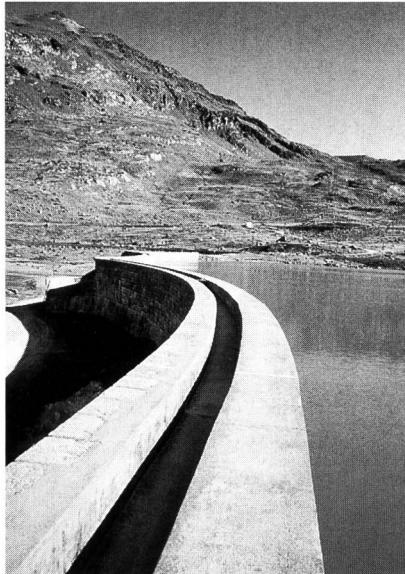
Bild 3. Die Bernina-Nordmauer bildet den Seeabschluss gegen das Engadin. Die Gewichtsmauer besteht aus drei aneinander gereihten Bogen.

Die maximal 15 m hohe Nordmauer in Richtung Engadin zeichnet sich durch eine besondere Linienführung aus. Drei flache Bogen sind aneinander gereiht und mit künstlichen Widerlagern untereinander verbunden (Bild 3). Die Mauern wurden 1910–1912 erstellt, wobei der Mauerkörper aus Bruchsteinmauerwerk besteht. 1941–1942 wurden die Mauern um 3,6 m mit Beton erhöht (Bild 4).

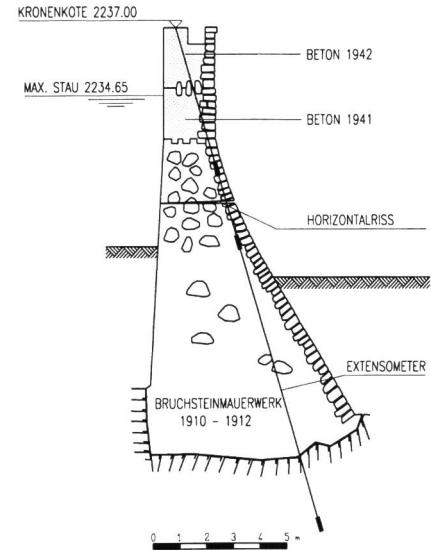
Bild 4. Querschnitt der Bernina-Nordmauer mit den Bauetappen, dem 1992 entdeckten Horizontalriss und den zur Kontrolle eingebrachten Extensometern.

Der Riss verläuft durchgehend auf der gleichen Höhe ca. 5,80 m unter der Krone, das heisst 2,20 m unterhalb des Kontaktes zwischen alter Bruchsteinmauer und neuerem Beton. Neben einer detaillierten Sicherheitsüberprüfung wurden sofort Rissmessungen angeordnet. Anfang 1995 wurden in drei Schnitten Extensometer eingebaut, und zudem wird die Temperatur des Mauerbetons periodisch gemessen. Zusammen mit den intensiver durchgeföhrten Alignementsmessungen, welche durch geodätische Messungen kontrolliert werden, sollen der genaue Verlauf und die Entwicklung der Deformationen festgestellt werden, bevor dann ein Sanierungskonzept definiert wird.

Der Grund der Verformungen und der Rissbildung liegt mit grösster Wahrscheinlichkeit im heterogenen Aufbau der Mauer zusammen mit der speziellen Linienführung. Während der gemauerte ältere Teil der Mauer keine Bogenwirkung erzeugt, bewirkt der Beton der Mauererhöhung eine solche, da die Fugen kraftschlüssig ausgebildet wurden.

Bei der Erwärmung der Mauer im Sommer verlängert sich jeder Kronenbogen um ca. 10 mm bei 10 ° Temperaturerhöhung. Unter der Annahme von fixen Widerlagern ergibt sich daraus eine rechnerische Verschiebung des Bogen scheitels in Richtung See von 37 mm. Eine so grosse Verschiebung ist aber beim vorliegenden Gewichtsmauerquerschnitt ohne Rissbildung nicht möglich. Durch die Öffnung des Risses auf der Luftseite ergibt sich eine Verkipfung des Querschnittes und damit eine lokale Überbeanspruchung auf der Wasserseite. Daraus wiederum resultiert die gemessene bleibende Deformation.
