Zeitschrift: Wasser Energie Luft = Eau énergie air = Acqua energia aria

Band: 89 (1997)

Schadensbehebung und Umbau nach dem Feuer

Wasserkraftwerk in Verbois produziert bald wieder

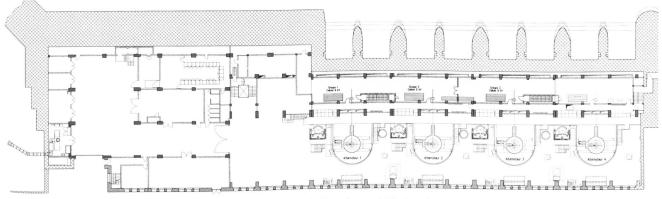
Bild 1. Grundriss Erdgeschoss (gerastert die beeinträchtigte und wiederhergestellte Zone).

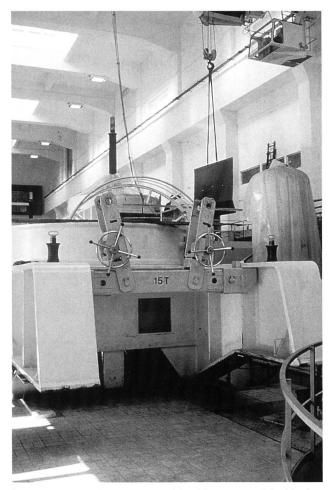
Bild 8. Der obere Tragbalken der Maschinengruppe 3 ist hier bereit, um auf den neuen Stator gesetzt zu werden; dieser trägt den Rotor (144 Tonnen), die Turbine und den hydraulischen Druck, was zusammen einem Gewicht von 297 Tonnen entspricht.
