Schadensbehebung und Umbau nach dem Feuer

Wasserkraftwerk in Verbois produziert bald wieder

Das Feuer, das Anfang 1996 im Maschinensaal des Wasserkraftwerks von Verbois ausbrach, wird für den Kanton Genf bald nur noch eine böse Erinnerung sein: Im Juni geht die erste der insgesamt vier Maschinen wieder in Betrieb. Dadurch wird Verbois vorerst wieder 10 Prozent des kantonalen Strombedarfs decken. Hinter dieser kurzen Meldung steckt die anspruchsvolle Arbeit zahlreicher Spezialisten.

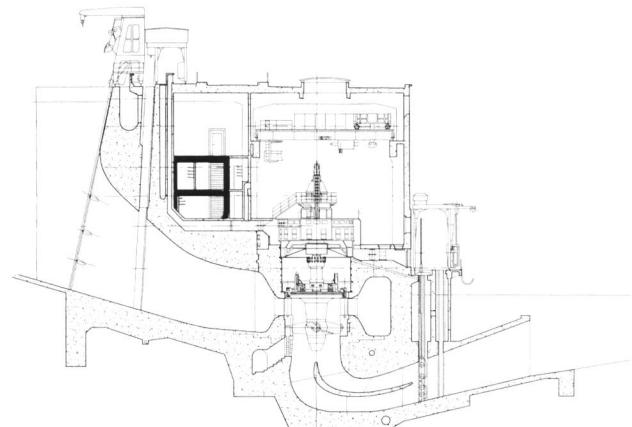
Bild 2. Schnitt durch die Kraftwerkzentrale (stark ausgezogen die beeinträchtigte und wiederhergestellte Zone).

raturen schwierig, die Situation unter Kontrolle zu bringen. Noch am selben Morgen muss festgestellt werden, dass im Kommandoraum die ganze Elektronik entweder beeinträchtigt oder zerstört und dass der Maschinensaal durch den Rauch russgeschwärzt ist. In den angrenzenden Technikräumen ist das Kupfer der Kabel geschmolzen (bei Temperaturen ab 1200 °C); und beeinträchtigt ist auch die Gebäudehülle dieses Teils der Kraftwerkzentrale. 25 cm dicke Bodenplatten sind unter dem Einfluss der Hitze rissig geworden, jedoch nicht eingestürzt; der Beton blättert in mehreren zentimeterdicken Schichten ab, die Armaturen sind deformiert.

Drei Viertel der Bodenplatten aus Beton und der tragenden Strukturen des Raumes, in dem die vom Maschinensaal herkommenden Stromkabel mit einer mittleren Spannung von 9 kW untergebracht sind, mussten ersetzt werden. Die Industriellen Werke Genf (Services Industriels de Genève, SIG) beschlossen, bei dieser Gelegenheit in diesem Teil der

Zentrale die Ventilationskanäle, durch welche die Abwärme der Generatoren abgeführt wird, zusätzlich zu dämmen. Die hitzeempfindlichen Armaturen und Maschinen – insbesondere die für die Notstromversorgung bereitstehenden Batterien – und die 18-kV-Stromleitungen sind nun effizienter geschützt und besser voneinander getrennt.

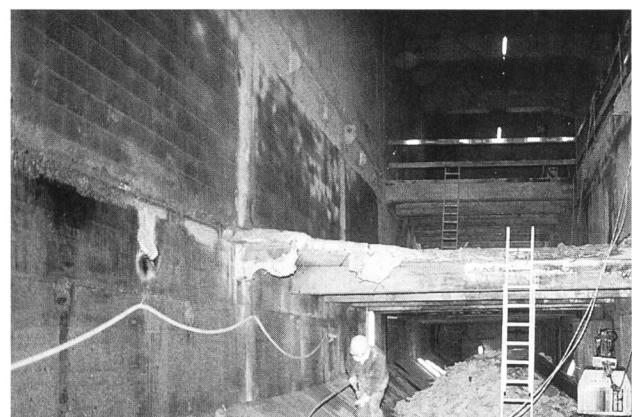
Bild 3. Abbruch der durch die Hitze beeinträchtigten Tragstrukturen.

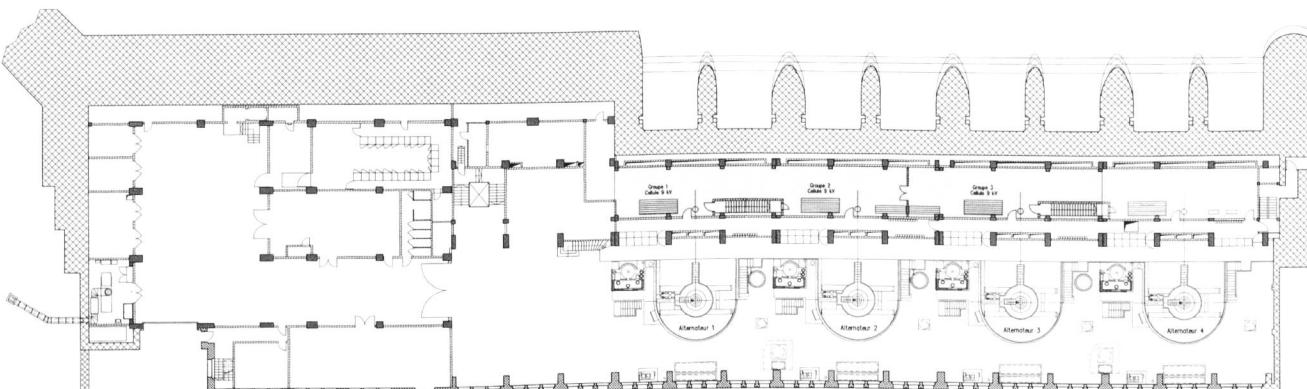
Bild 1. Grundriss Erdgeschoss (gerastert die beeinträchtigte und wiederhergestellte Zone).

Die an die Zentrale anschliessenden Technikräume sind heute in drei Teile unterteilt: Der erste für die Maschinengruppen 1 und 2, der zweite für die Gruppen 3 und 4, der dritte für die Hilfsbetriebe zur Betätigung des Wehrs, so dass bei einem zukünftigen Schadensfall der Wasserstand einfacher reguliert werden könnte. Die ganze Zentrale ist ausserdem sicherheitstechnisch auf den neuesten Stand gebracht worden; besonders erwähnenswert sind die Einteilung in mehrere Brandschutzabschnitte, die separate Belüftung für jeden Abschnitt und die neuen Fluchtwiege für das Personal.

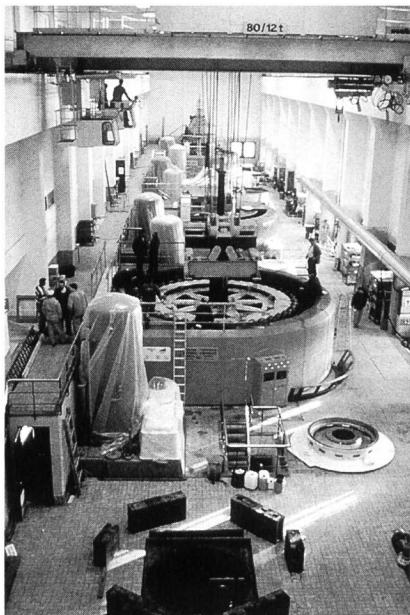
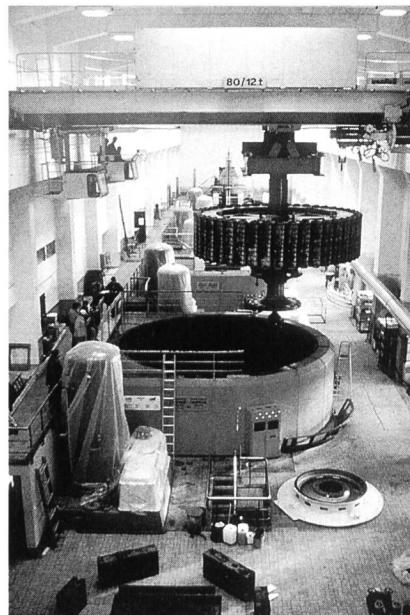
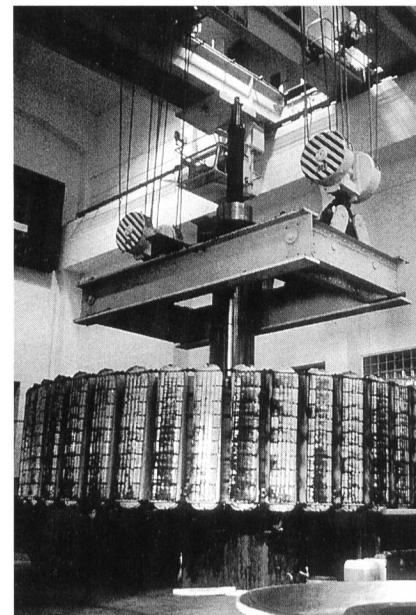
Bilder 4 bis 6. Hier wird eine Turbinenwelle (Maschinengruppe 1) demontiert. Der Generator muss vollständig von der Turbine getrennt sein, bevor die einzelnen Komponenten demontiert werden können. Der Rotor wiegt allein 144 Tonnen. Der Tragstern, die Welle und der Radkranz bleiben an Ort und Stelle, wo sie gereinigt und kontrolliert werden. Die Polkörper werden nach Birr in die ABB-Werkstätten gebracht, um vollständig revidiert zu werden. Danach muss – nach dem Setzen der Dammbalken – die Turbine demontiert werden. Die Revision jeder Maschinengruppe beansprucht mehrere Monate Zeit.

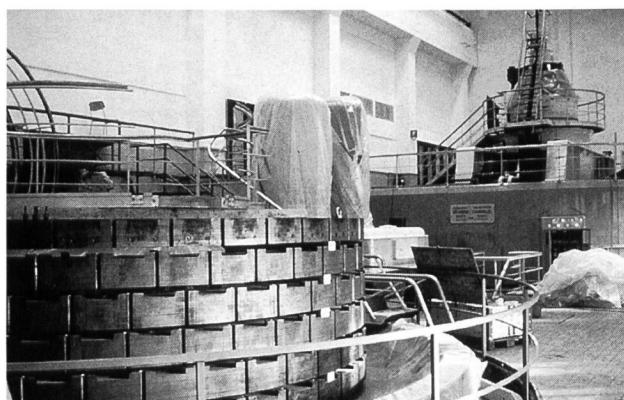
Zu Beginn des Sommers 1997, wenn die Rhone wieder ein Maximum an Wasser führt, wird die erste Maschinengruppe wieder funktionstüchtig sein. Aber beginnen wir die Geschichte von vorne. Am 9. Februar 1996, als die Turbinen-Generator-Gruppe Nummer 3 während des automatischen Betriebs hätte stoppen sollen, öffnet sich der Hauptschalter nicht und Alarm wird ausgelöst. Kurz darauf versucht der diensthabende Schichtleiter, den Schalter vom Kommandoraum aus manuell zu betätigen, doch ohne Erfolg. Um 0 Uhr 08 gibt die automatische Steuerung den Stopp-Befehl, Turbine und Generator drehen langsamer. Allerdings wird die Maschinengruppe weiterhin mit Netzstrom versorgt, und als sie stillsteht, bricht das Feuer aus: Die Kabel überhitzen sich, und die Isolation gerät an mehreren Stellen gleichzeitig in Brand – ein Kaskadeneffekt entsteht.

Bild 7. Hier steht das Fundament der Maschinengruppe 3, wo das Feuer ausbrach, für den neuen Stator bereit. Auch die Montage des neuen, «massgeschneiderten» Generators beansprucht mehrere Monate Zeit.

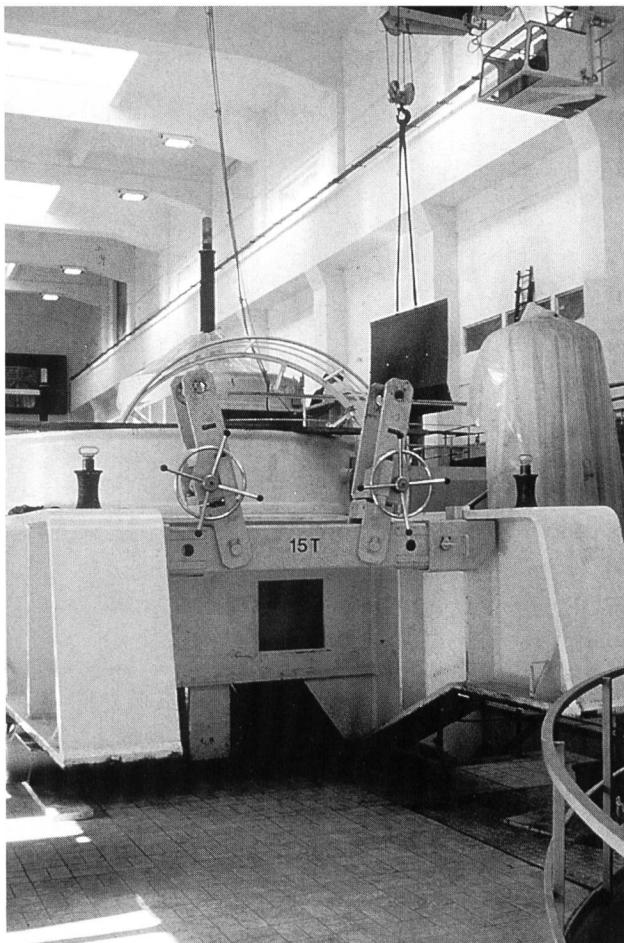
Bild 8. Der obere Tragbalken der Maschinengruppe 3 ist hier bereit, um auf den neuen Stator gesetzt zu werden; dieser trägt den Rotor (144 Tonnen), die Turbine und den hydraulischen Druck, was zusammen einem Gewicht von 297 Tonnen entspricht.
