Umbau und Sanierung des Grundablasses beim Wasserkraftwerk Mühleberg

Walter Holzer und Martin Reutemann

Das Wasserkraftwerk Mühleberg – das grösste Flusskraftwerk der BKW FMB Energie AG – wurde 1917–1921 erstellt. Die entsprechende Talsperre, hinter der sich der Wohlensee gebildet hat, enthält u. a. einen in der rechten Talflanke angeordneten Grundablass. Grundablässe sind Sicherheitsorgane und dienen der Absenkung des Stau- spiegels in Notsituationen. Der vorliegende Grundablass wurde 1997 und 1998, nach einer längeren Projektierungs- und Bewilligungsphase, umgebaut und saniert. Der Umbau war eine anspruchsvolle und vielseitige Bauaufgabe, welche erfolgreich abgeschlossen werden konnte.

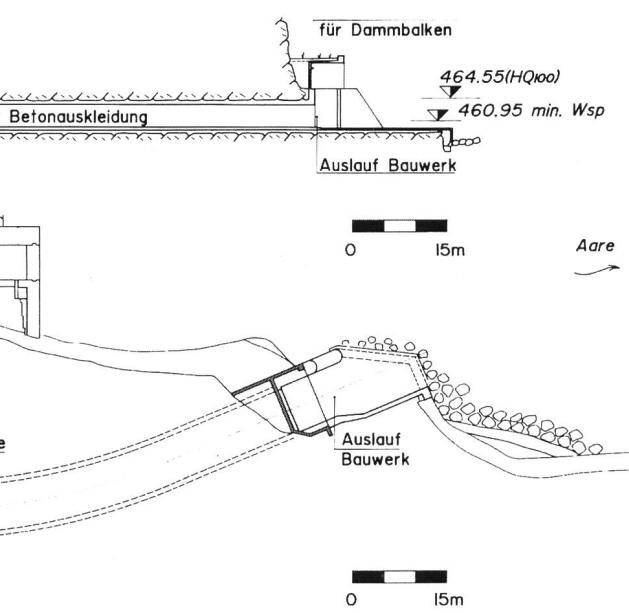
Der Grundablass besteht aus einem rund 140 m langen Stollen in der rechten Talflanke und einem im Stausee angeordneten Einlaufbauwerk mit den Abschlussorganen (Bild 1). Der Stollen diente während der Bauzeit 1917–1921 vorerst als Umleitstollen und umfährt die Talsperre in einem leichten Bogen. Er mündet 80 m unterhalb des Stauwehrs in die Aare.

Bild 1. Übersicht über den Grundablass Mühleberg.

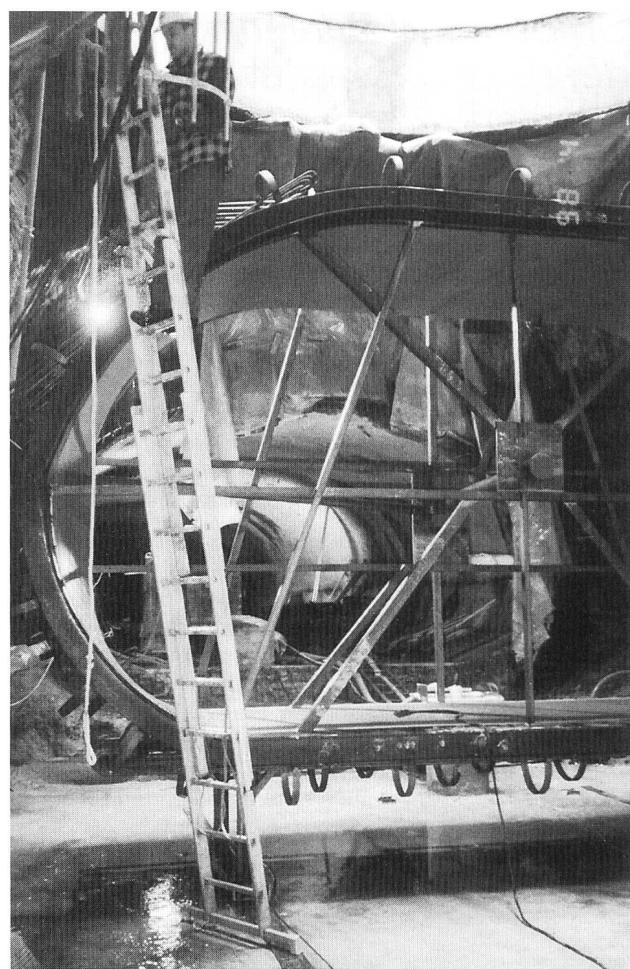
Bild 3. Ein abgesenktes Panzerungselement wird zum Längsverschieben vorbereitet. Blick Richtung UW.

Vor und nach der Schützenkammer wurde auf einer Gesamtlänge von 15 m eine Stahlpanzerung eingebaut. Im Bereich der Panzerung und der unterwasserseitig anschliessenden Lufteintragskammer musste zu Beginn die vorhandene Stollenauskleidung vollständig herausgebrochen werden. In die Lufteintragskammer, wo der Stollenquerschnitt seitlich und vor allem oben erweitert ist, münden zwei Belüftungsrohre von je 1000 mm Durchmesser. Die Luftzufuhr erfolgt vom Schützenschacht her.

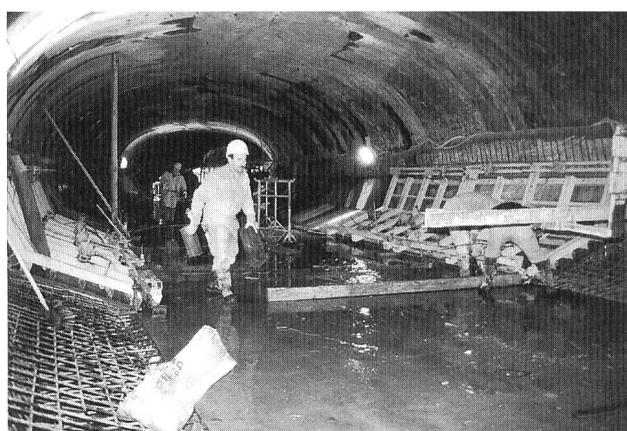
Bild 2. Betonieren der UW-seitigen Stollensohle mit Konterschaltung.

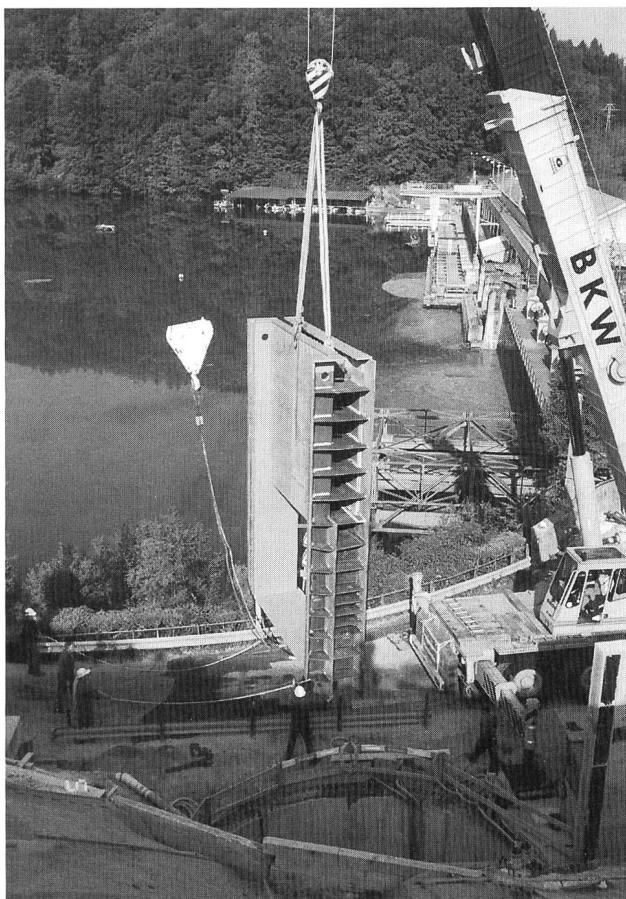
Bild 4. Ein Schützengehäuse bereit zum Absenken. Im Vordergrund ist der Schützenschacht zu erkennen. Hinter dem BKW-Kran sind das Wehr und das Maschinenhaus zu sehen.

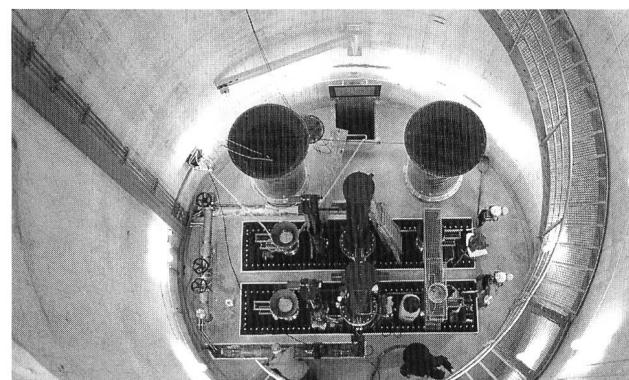
Bild 5. Blick von oben in den Schützenschacht. Unten die beiden Schützen bzw. deren Hydraulikzylinder, oben links und rechts die Belüftungsrohre, in der Mitte der Einstieg in den Grundablass.

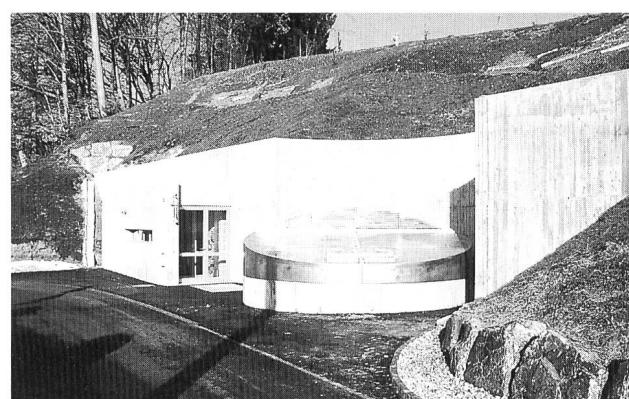
Oberirdisch, unmittelbar neben dem Schützenschacht wurde ein kleines Gebäude erstellt. Es dient als Zugang zum Schützenschacht und zur Unterbringung der ölydraulischen Schützenantriebe sowie der elektrischen Anlagen zur Steuerung und Überwachung. Im Erdgeschoss (Steuerraum) wurde genügend Platz freigehalten, damit später – bei einer Erneuerung des Stauwehrs – die entsprechenden Einrichtungen für das Wehr untergebracht werden können (das Gebäude liegt relativ nahe beim Stauwehr). Die architektonische Gestaltung des Gebäudes, welches grössten teils in den Hang hineingebaut werden musste, und dessen Verbindung mit dem Schützenschacht dürfen als gelungen bezeichnet werden (Bild 6).

Bild 6. Blick auf den Schützenschachtdeckel und die lokale Steuerstelle.
