**Artikel:** Umbau und Sanierung des Grundablasses beim Wasserkraftwerk

Mühleberg

## Umbau und Sanierung des Grundablasses beim Wasserkraftwerk Mühleberg

#### Walter Holzer und Martin Reutemann

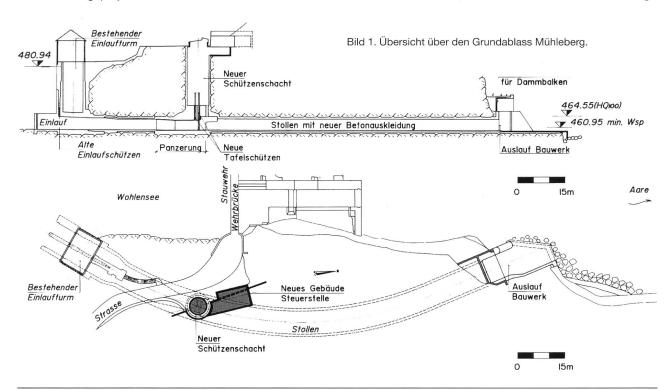
Der Grundablass besteht aus einem rund 140 m langen Stollen in der rechten Talflanke und einem im Stausee angeordneten Einlaufbauwerk mit den Abschlussorganen (Bild 1). Der Stollen diente während der Bauzeit 1917–1921 vorerst als Umleitstollen und umfährt die Talsperre in einem leichten Bogen. Er mündet 80 m unterhalb des Stauwehrs in die Aare.

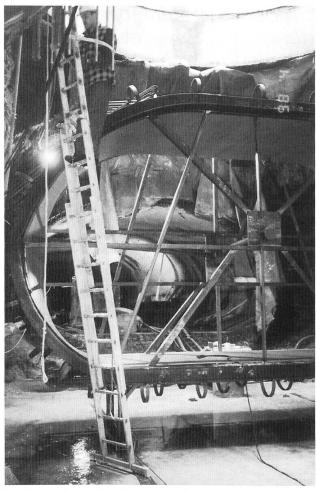
Bild 3. Ein abgesenktes Panzerungselement wird zum Längsverschieben vorbereitet. Blick Richtung UW.

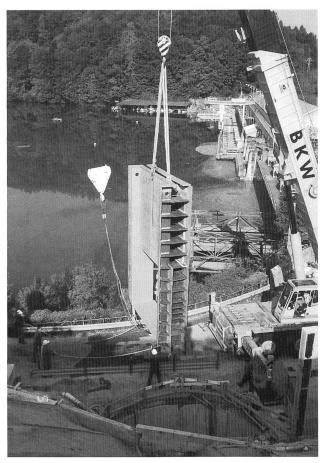
Bild 4. Ein Schützengehäuse bereit zum Absenken. Im Vordergrund ist der Schützenschacht zu erkennen. Hinter dem BKW-Kran sind das Wehr und das Maschinenhaus zu sehen.
