# Erneuerung des Stauwehres Burvagn

der Kraftwerke Mittelbünden des Elektrizitätswerkes der Stadt Zürich

Frits de Vries

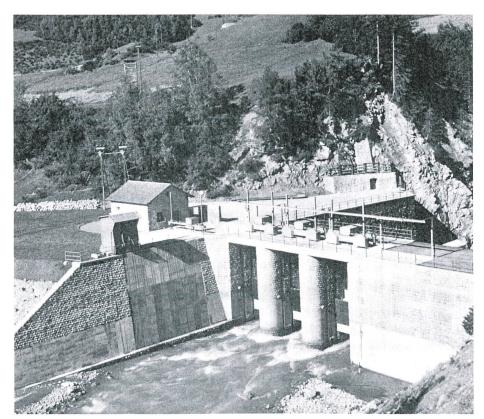
Bis 1997 standen die ursprünglichen Anlagen ohne grössere Anpassungen in Betrieb. Die baulichen Anlagen sind in einem guten Zustand. Mängel bestanden hingegen bei den Stahlwasserbau-Organen, die in den vergangenen Jahren bei der Betätigung verschiedentlich Schwierigkeiten bereiteten. Gleichzeitig war nach 50 Jahren Betrieb eine generelle Überprüfung der unter Bundesaufsicht stehenden Stauanlage bezüglich der heute geltenden Sicherheitsanforderungen angezeigt.

Bild 2. Wasserseitige Ansicht des Stauwehres Burvagn unmittelbar nach dem Bau im Jahre 1949 vor dem ersten Einstau. Die über die gesamte Länge des Wehres führende Kranschiene diente dem Transport der Dammbalken aus dem Depot im rechten Widerlager zum Wehrfeld und dem anschliessenden Einsetzen. Deutlich erkennbar sind der Triebwassereinlauf mit Rechenreiniger und das Betriebsgebäude.

Die bestehenden Grundablass- und Überlaufschützen wurden durch moderne, hydraulisch angetriebene Gleitschützen bzw. Stauklappen ersetzt. Zugleich wurden neue Dammbalken beschafft. Die bestehende Triebwasser-Einlaufschütze wurde revidiert und ebenfalls auf Hydraulikantrieb umgerüstet. Zur Verringerung der Verklausungsgefahr der Überfälle wurde die bestehende Wehrbrücke abgebrochen und durch eine neue Brücke ersetzt, die sämtliche Wehrfelder ohne Zwischenabstützung überspannt. Zudem wurden die Pfeiler gekürzt und oberwasserseitig schräg abgeschnitten. Durch diese Massnahmen konnte die freie Durchflussöffnung in der Breite von 4 m auf 17 m erhöht werden. Um zu den neuen, im Staubalken angeordneten hydraulischen Antriebsorganen gelangen zu können, musste ein entsprechender Zugang gebaut werden. Zudem musste zur Gewährleistung der erforderlichen Hochwassersicherheit die Betondichtungsmauer im linken Widerlager bis zur Kote des maximalen Überstaus erhöht werden. Aus dem gleichen Grund wurde die wasserseitige Betonmauer im rechten Widerlager um 15 cm erhöht. Ebenfalls im rechten Widerlager wurde mit Hilfe von einigen Ankern die Statik verbessert. Die Um- und Neubauarbeiten sind in den Bildern 3 (Grundriss) und 4 (Schnitt) dargestellt worden.

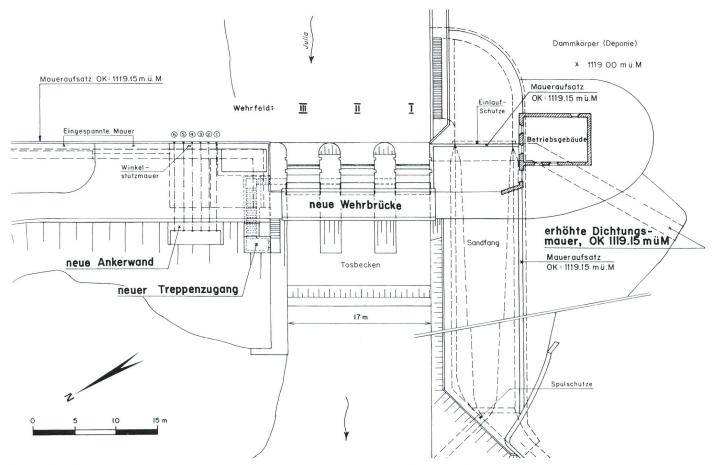
Bild 3. Grundriss der erneuerten Wehranlage mit Treppenzugang, neuer Wehrbrücke, Ankerwand und erhöhter Dichtungsmauer.

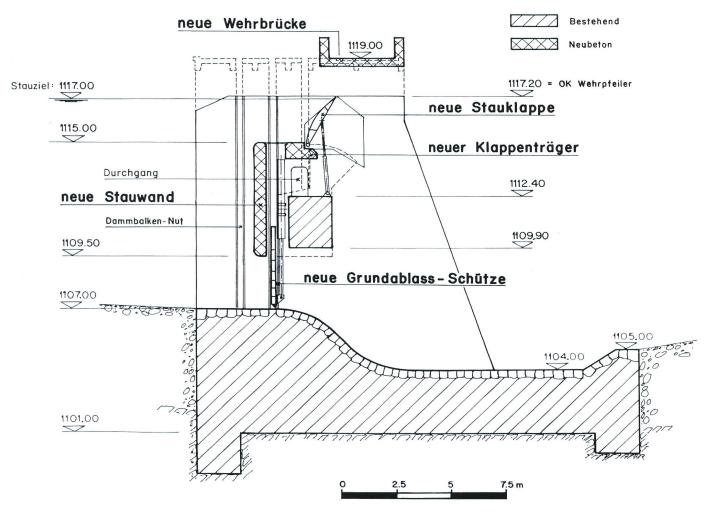
Bild 4. Schnitt durch erneuertes Wehrfeld. Die Umrisse der ursprünglichen Bauteile sind gestrichelt dargestellt.

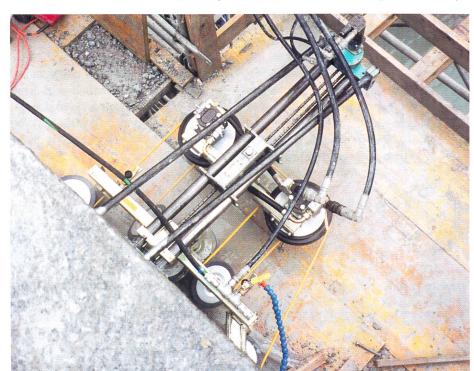
Im Juli 1997 wurde die Baustelle mit verschiedenen Vorarbeiten eröffnet. Dazu gehörte Umleitung von verschiedenen Strom- und Telekommunikationskabeln, welche in der bestehenden Wehrbrücke verliefen. Nach der Lieferung und dem Einsetzen der neuen Dammbalken im Monat August 1997 konnten die Abbrucharbeiten im linken Wehrfeld in Angriff genommen werden (Bild 5). Da der bestehende Staubalken nur zum Teil entfernt werden musste und auch die weitere Bausubstanz möglichst wenig Erschütterungen ausgesetzt werden sollte, wurden primär verschiedene Fräsverfahren eingesetzt. Gerade Schnitte bis zu ca. 60 cm Tiefe wurden mit schienengeführten Betonfräsen ausgeführt (Bild 6). Für tiefe Schnitte im Bereich des Staubalkens wurde das Seilschnittverfahren erfolgreich angewandt (Bild 7).

Mit dieser Art von Abbruch konnte der zu entfernende Teil des armierten Staubalkens recht genau und schonend vom verbleibenden Teil abgetrennt und in Scheiben aufgeteilt werden (Bild 8). Die Grösse dieser Teile wurde durch die Hebekapazität des installierten Baukrans bestimmt.

Bild 7. Der Einsatz der Seilschnittanlage beim horizontalen Schnitt am Fuss des Staubalkens.

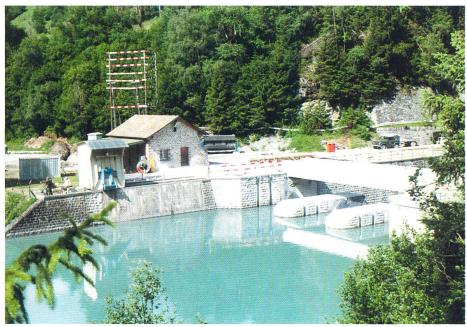
Die von unterschiedlichen Standpunkten aufgenommenen Bilder 10 und 11 vermitteln einen Eindruck der umgebauten Wehranlage Burvagn.

Bild 10. Wasserseitige Ansicht des umgebauten Wehres und des linken Widerlagers mit Rechenreiniger und Betriebsgebäude.

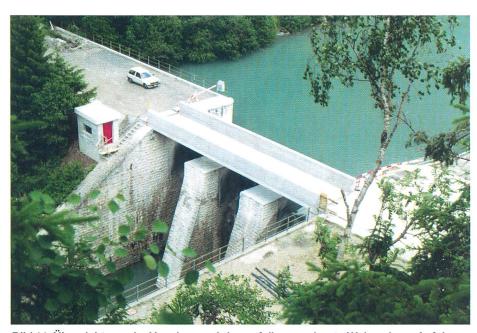
Bild 11. Übersicht aus der Vogelperspektive auf die umgebaute Wehranlage. Auf dem rechten Widerlager ist talseitig der Zugang zu den Antriebsorganen sichtbar.
