**Artikel:** Erneuerung des Stauwehres Burvagn  
**Autor:** De Vries, Frits  
**DOI:** <https://doi.org/10.5169/seals-940081>

# Erneuerung des Stauwehres Burvagn

der Kraftwerke Mittelbünden des Elektrizitätswerkes der Stadt Zürich

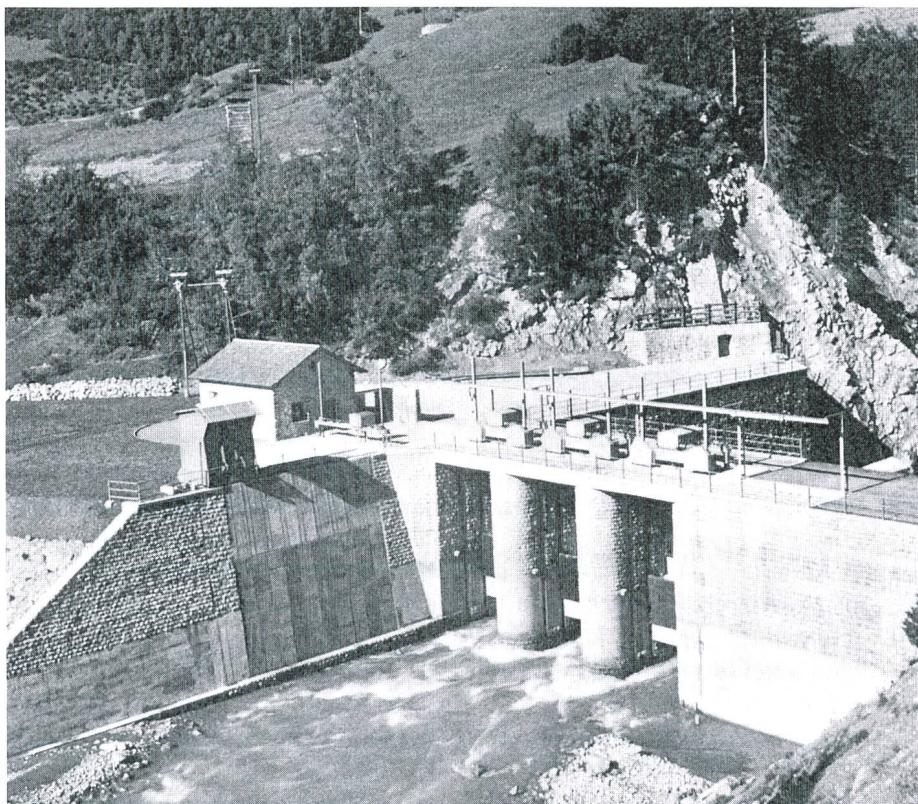
**Bild 2. Wasserseitige Ansicht des Stauwehres Burvagn unmittelbar nach dem Bau im Jahre 1949 vor dem ersten Einstau. Die über die gesamte Länge des Wehres führende Kranschiene diente dem Transport der Dammbalken aus dem Depot im rechten Widerlager zum Wehrfeld und dem anschliessenden Einsetzen. Deutlich erkennbar sind der Triebwassereinlauf mit Rechenreiniger und das Betriebsgebäude.**

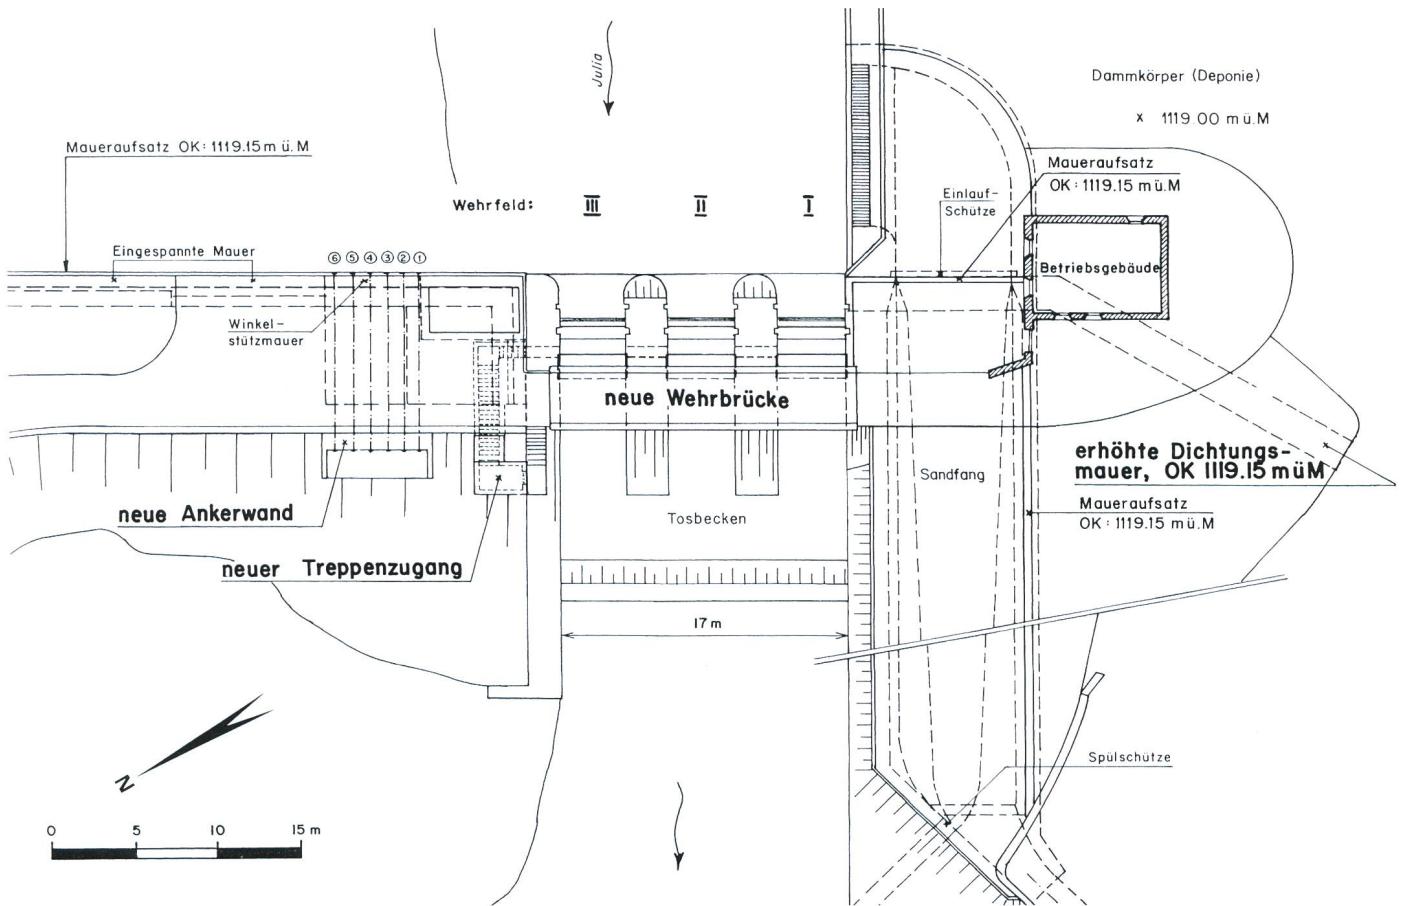
Bild 3. Grundriss der erneuerten Wehranlage mit Treppenzugang, neuer Wehrbrücke, Ankerwand und erhöhter Dichtungsmauer.

Die bestehenden Grundablass- und Überlaufschützen wurden durch moderne, hydraulisch angetriebene Gleitschützen bzw. Stauklappen ersetzt. Zugleich wurden neue Dammbalken beschafft. Die bestehende Triebwasser-Einlaufschütze wurde revidiert und ebenfalls auf Hydraulikantrieb umgerüstet. Zur Verringerung der Verklausungsgefahr der Überfälle wurde die bestehende Wehrbrücke abgebrochen und durch eine neue Brücke ersetzt, die sämtliche Wehrfelder ohne Zwischenabstützung überspannt. Zudem wurden die Pfeiler gekürzt und oberwasserseitig schräg abgeschnitten. Durch diese Massnahmen konnte die freie Durchflussoffnung in der Breite von 4 m auf 17 m erhöht werden. Um zu den neuen, im Staubalken angeordneten hydraulischen Antriebsorganen gelangen zu können, musste ein entsprechender Zugang gebaut werden. Zudem musste zur Gewährleistung der erforderlichen Hochwassersicherheit die Betondichtungsmauer im linken Widerlager bis zur Kote des maximalen Überstaus erhöht werden. Aus dem gleichen Grund wurde die was-

serseitige Betonmauer im rechten Widerlager um 15 cm erhöht. Ebenfalls im rechten Widerlager wurde mit Hilfe von einigen Ankern die Statik verbessert. Die Um- und Neubauarbeiten sind in den Bildern 3 (Grundriss) und 4 (Schnitt) dargestellt worden.

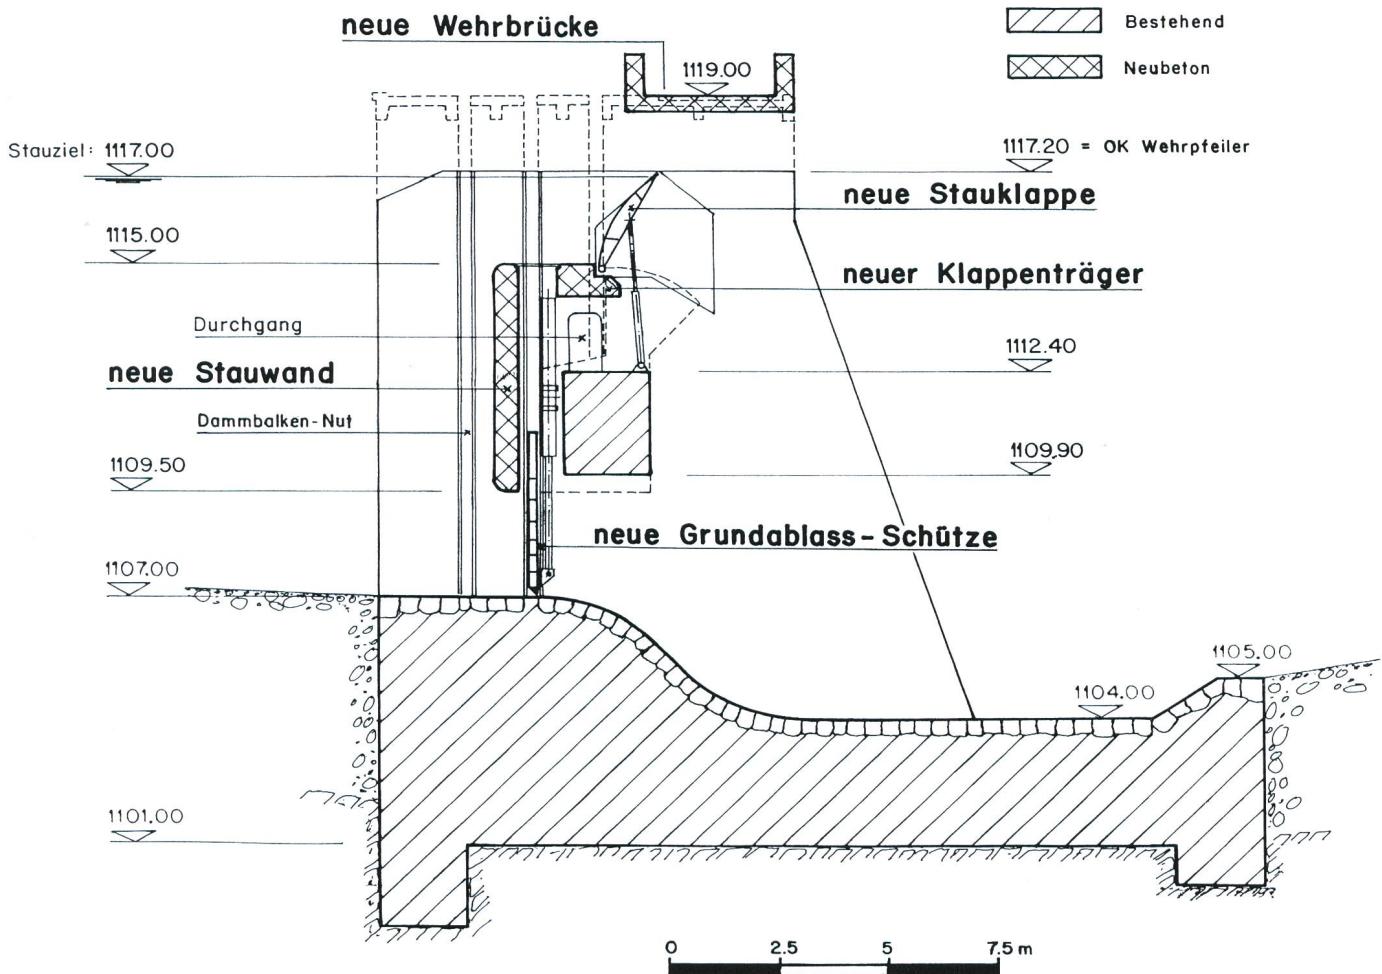
Bild 4. Schnitt durch erneuertes Wehrfeld. Die Umrisse der ursprünglichen Bauteile sind gestrichelt dargestellt.

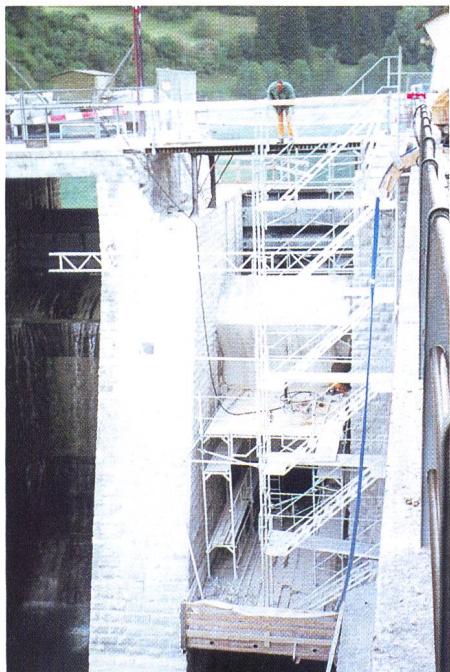
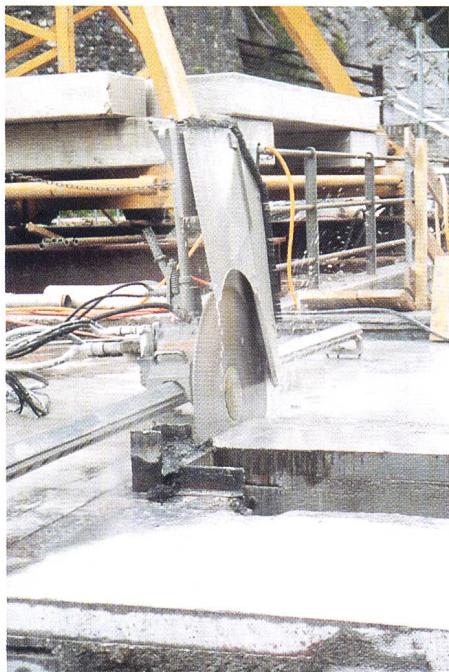
**Bild 5, links.** Luftseitige Ansicht der Abbrucharbeiten im linken Wehrfeld. Die Wehrbrücke im Feld I wurde bereits entfernt und der Wehrpfeiler I/II bis zur Mitte gekürzt. Zur Gewährleistung der Wehrpassage wurde eine Hilfsbrücke erstellt. Dabei diente die ausgebaute Grundablassschütze als Brückenplatte. **Bild 6, rechts.** Einsatz einer schienengeführten Betonfräse beim Abbruch der Wehrbrücke.

Im Juli 1997 wurde die Baustelle mit verschiedenen Vorarbeiten eröffnet. Dazu gehörte Umleitung von verschiedenen Strom- und Telekommunikationskabeln, welche in der bestehenden Wehrbrücke verliefen. Nach der Lieferung und dem Einsetzen der neuen Dammbalken im Monat August 1997 konnten die Abbrucharbeiten im linken Wehrfeld in Angriff genommen werden (Bild 5). Da der bestehende Staubalken nur zum Teil entfernt werden musste und auch die weitere Bausubstanz möglichst wenig Erschütterungen ausgesetzt werden sollte, wurden primär verschiedene Fräswerkzeuge eingesetzt. Gerade Schnitte bis zu ca. 60 cm Tiefe wurden mit schienengeführten Betonfräsen ausgeführt (Bild 6). Für tiefe Schnitte im Bereich des Staubalkens wurde das Seilschnittverfahren erfolgreich angewandt (Bild 7).

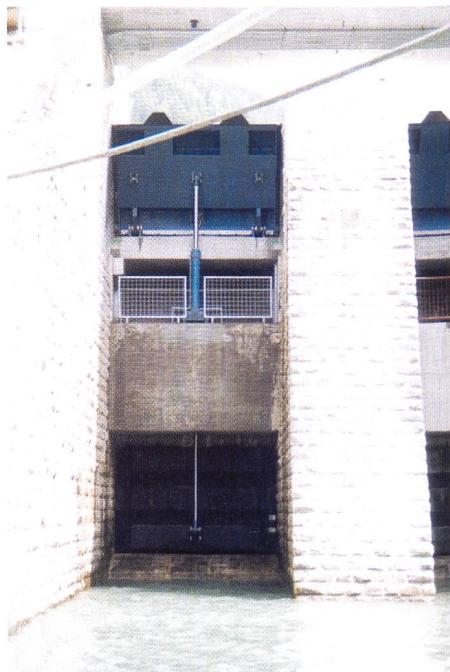
Diese Arbeitsvorgänge wiederholten sich ähnlich in den beiden weiteren Wehrfeldern. Bild 9 zeigt die fertig montierten Abschlussorgane im Wehrfeld III.

**Bild 9.** Luftseitige Ansicht des rechten Wehrfeldes nach dem Umbau. Deutlich sichtbar sind die hydraulischen Antriebe für die Stauklappe (oben) und diejenigen für die Grundablassschützen (unten).

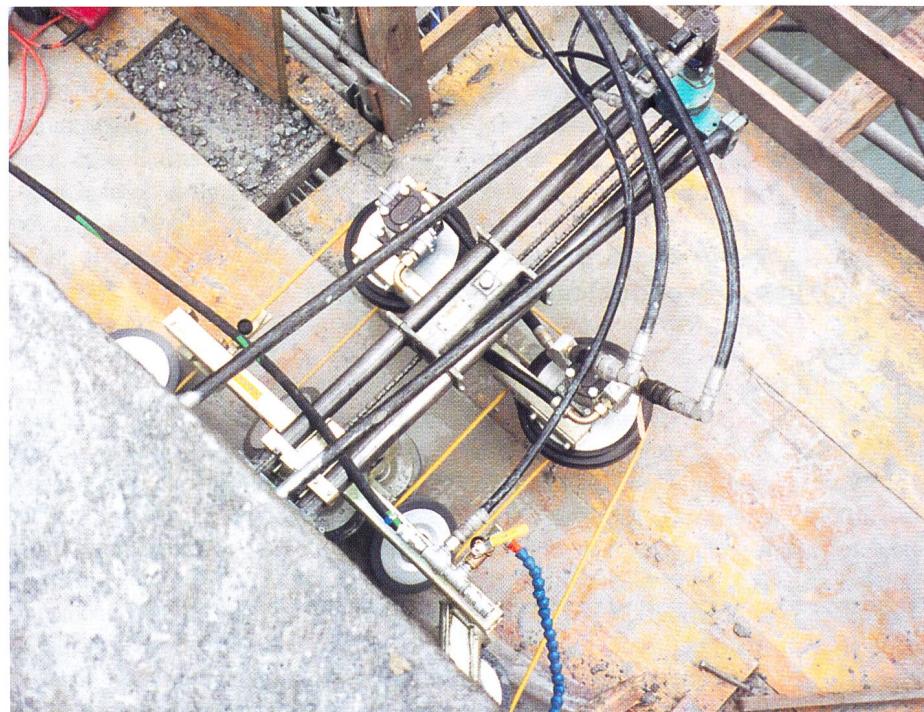
**Bild 7.** Der Einsatz der Seilschnittanlage beim horizontalen Schnitt am Fuss des Staubalkens.

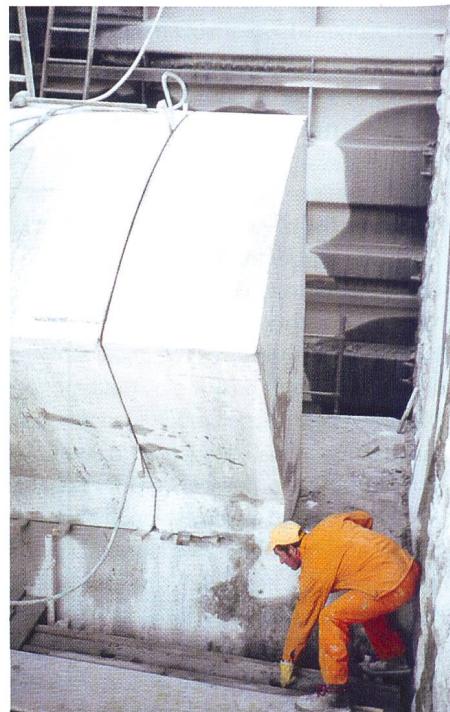
**Bild 8.** Aufgeteilter Staubalken mit einer nahezu abgetrennten Betonscheibe.

Mit dieser Art von Abbruch konnte der zu entfernende Teil des armierten Staubalkens recht genau und schonend vom verbleibenden Teil abgetrennt und in Scheiben aufgeteilt werden (Bild 8). Die Grösse dieser Teile wurde durch die Hebekapazität des installierten Baukrans bestimmt.

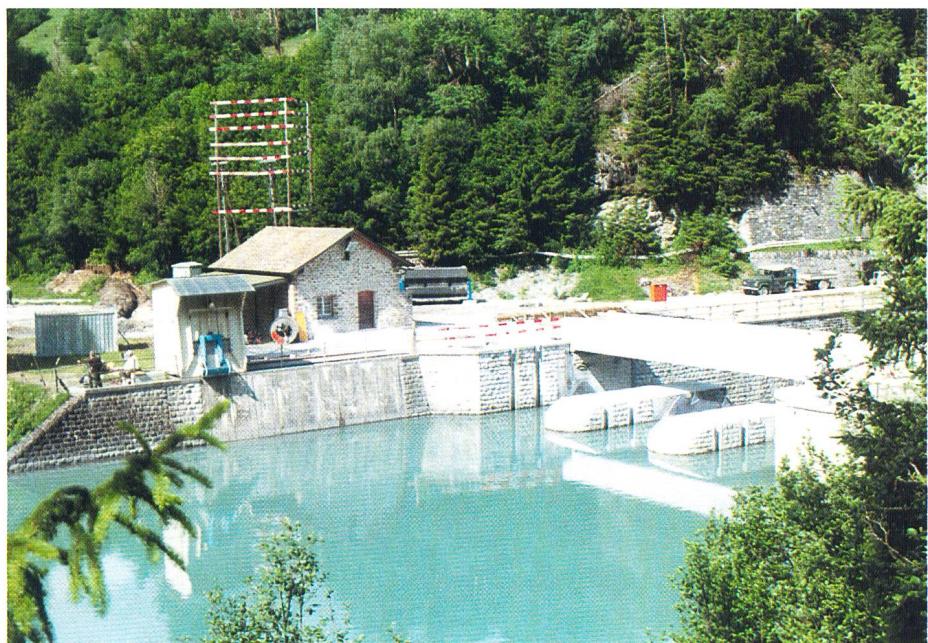
**Bild 10. Wasserseitige Ansicht des umgebauten Wehres und des linken Widerlagers mit Rechenreiniger und Betriebsgebäude.**

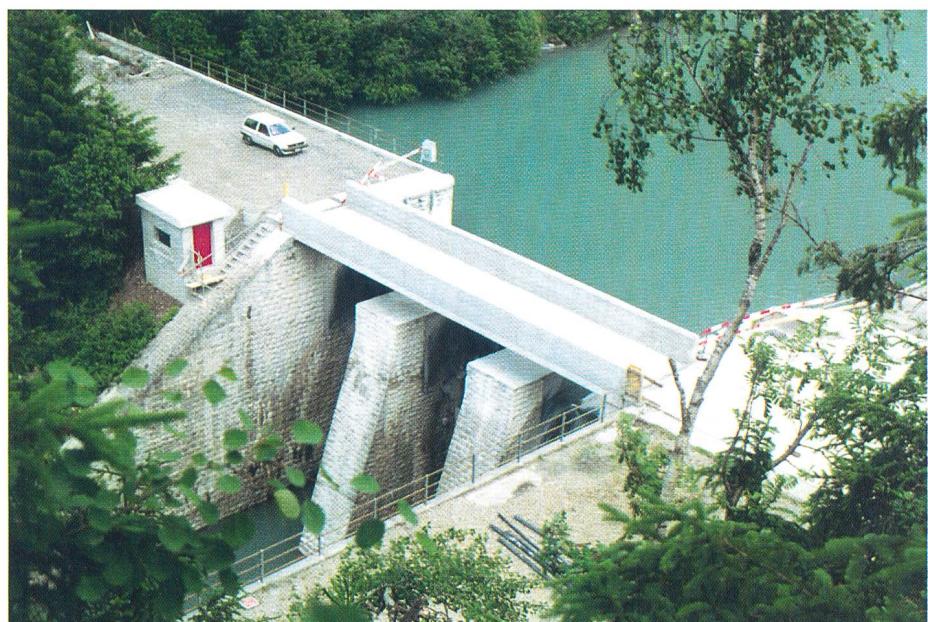
**Bild 11. Übersicht aus der Vogelperspektive auf die umgebauten Wehranlage. Auf dem rechten Widerlager ist talseitig der Zugang zu den Antriebsorganen sichtbar.**
