Artikel: Wiederinstandsetzung der Staumauer Ferden
Autor: Bremen, Roger / Como, Giovanni / Satzgeber, Hermann
DOI: <https://doi.org/10.5169/seals-940092>

Wiederinstandsetzung der Staumauer Ferden

Roger Bremen, Giovanni Como, Hermann Salzgeber

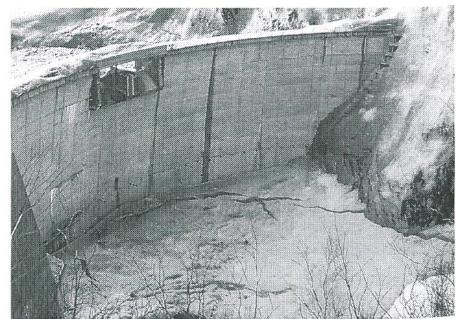
Einen ersten Eindruck über das Ausmass und die Wucht der Lawine konnte man erst am 28. Februar nach dem Freilegen der Zufahrstrasse bekommen. Wie aus Bild 3 zu entnehmen ist, erreichte die Schneehöhe auf der Luftseite der Sperre etwa 30 m, so dass nur noch etwa das oberste Drittel der Bogenmauer herausragte. Sämtliche Geländer, Zugangsstege und Messpfeiler im Bereich der Mauer waren stark beschädigt oder ganz zerstört. Nach dem Freilegen des völlig mit Schnee gefüllten Treppenhauses wurde festgestellt, dass die Bedienungsgalerie ebenfalls zerstört war. Weiter ergab sich, dass die Bedienungskammer der Grundablassschützen ganz mit vereistem Schnee gefüllt war. Die sich in der Galerie befindenden Anlagen und Messeinrichtungen standen alle wegen

des Ausfallen der Energieversorgung ausser Betrieb und waren ebenfalls teilweise zerstört. Die gesamte Messeinrichtung inklusive Wasserstandsmessung war somit nicht mehr betriebsfähig.

Bild 3. Situation der Bogenmauer Ferden nach dem Niedergang der Faldumlawine am 23. Februar 1999 (Lage am 28. Februar 1999).

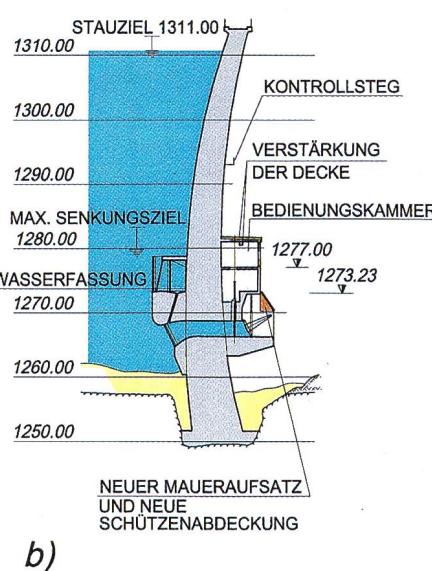
SCHNITT BLOCK 5

Bild 2. Vertikalschnitte der Bogenmauer: a) Zentraler Block mit vorhandenen Messeinrichtungen und b) Block Nr. 5 mit Grundablassöffnungen und Wiederinstandstellungsarbeiten.

Die Bedienungskammern der Grundablässe und der Triebwasserfassung wurden durch eine Verstärkung der Decke den neuen Lastbedingungen angepasst. Für die Bedienungskammer der Grundablässe erwies sich eine zusätzliche Verstärkung im Innenraum als unumgänglich. Die vorhandenen Fenster wurden verkleinert und mit einer Panzerung versehen.

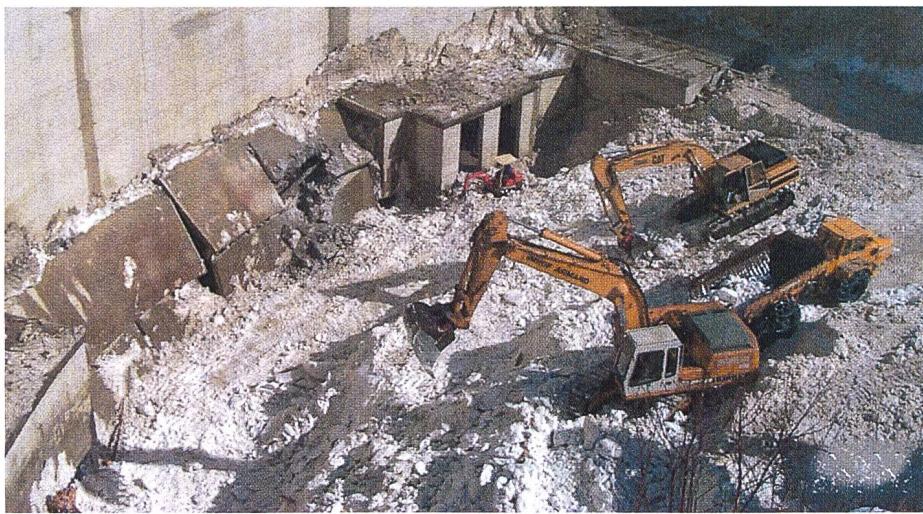
Die stark beschädigte Bedienungsgalerie, so wie sie nach dem Freilegen der Schneeverlagerung vorgefunden wurde, ist in Bild 4 ersichtlich.

Bild 4. Freigelegte und stark beschädigte Bedienungsgalerie. Die Bedienungsgebäude der Grundablassschützen und der Triebwasserfassung sind im oberen Teil des Bildes zu erkennen (Stand 12. März 1999).

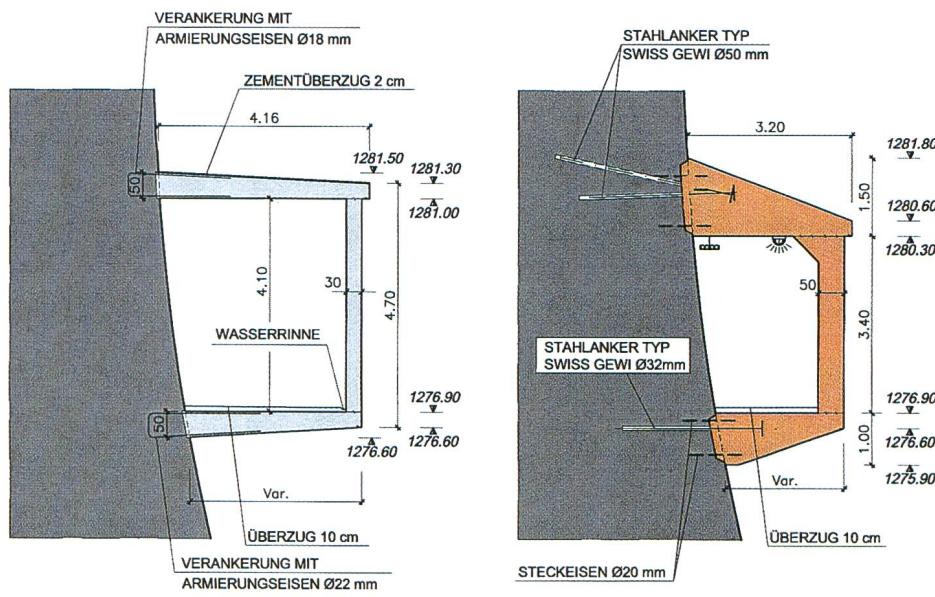
ten in erster Linie die beim Niedergang der Lawine einwirkenden Lasten bestimmt werden. Mit Berücksichtigung der vorhandenen Armierung der Bedienungsgalerie sowie der Bedienungskammer der Grundablässe und der Triebwasserfassung konnten die theoretischen Bruchmomente dieser Bauwerke bestimmt werden. Dank einem statischen Modell der Bedienungsgalerie, welche als einziges Bauwerk einen Strukturzusammenbruch erlitt, konnte die Bruchreihenfolge bestimmt werden, die zur festgestellten Bruchgeometrie führte. Somit konnten, durch Einsetzen der bereits bestimmten Bruchmomente, die aufgetretenen Belastungen mit einer genügenden Zuverlässigkeit abgeleitet werden. Die ermittelten Lastbedingungen der zerstörten Bedienungsgalerie stellten somit eine untere Grenze der Last dar, während die

Auch wenn der durch dynamische Effekte beeinflusste Bruchmechanismus nicht in allen Details nachgebildet werden konnte, ergab sich aus den statischen Berechnungen beim Niedergang der Lawine vom 23. Februar eine hauptsächlich vertikale Belastung von ca. 100 bis 120 kN/m². Anhand dieser Erkenntnisse wurden für die Bemessung aller Nebenbauwerke eine vertikale Bemessungslast von 150 kN/m² und eine horizontale Bemessungslast von 30 kN/m² angenommen. Diese Belastungen wurden vom Eidgenössischen Institut für Schnee- und Lawinenforschung (SLF) in einer separaten Studie und durch die Anwendung eines eigenen numeri-

Bild 5. Typischer Querschnitt der zerstörten (a) sowie der neuen Bedienungsgalerie (b) auf der Luftseite der Bogenmauer.

Was die praktisch vollständig zerstörte Bedienungsgalerie anbelangt, wurde das neue Bauwerk wesentlich massiver und kompakter gestaltet, wie aus Bild 5 zu entnehmen ist.

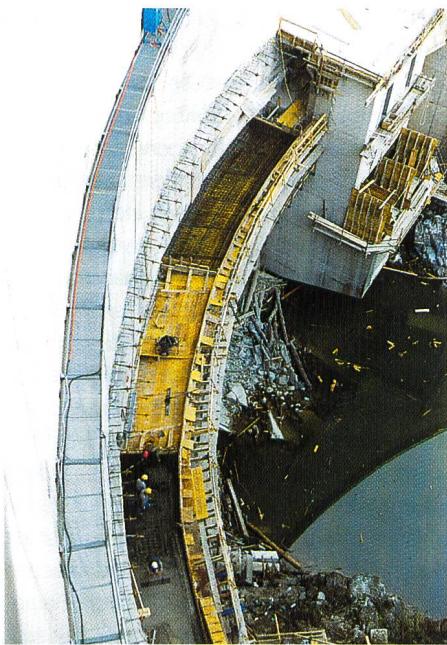
Bild 6. Erstellung der neuen Bedienungsgalerie. Schalung und Betonierarbeiten der Sohle (Stand am 14. Oktober 1999).

In Bild 6 sind die Schalungs- und Betonierarbeiten der neuen Bedienungsgalerie ersichtlich.

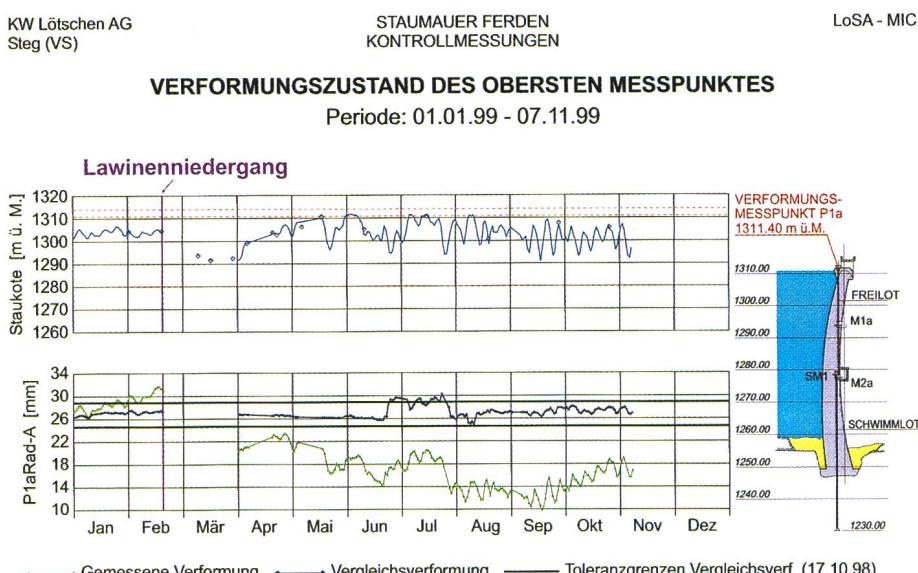
In Bild 7 sind als Beispiel die Wasserstandsmessung und die radiale Verformung der Mauerkrone (P1a) vor und nach dem Lawinenereignis dargestellt.

Wie aus Bild 7 zu entnehmen ist, wurde zwischen der letzten Messung vor dem Lawinenniedergang und der ersten Messung Anfang April eine Verschiebung der Mauerkrone von etwa 11 mm festgestellt. Während der fünfwochigen Zwischenzeit hatten sich natürlich auch der Wasserstand und die Temperaturverteilung im Mauerkörper geändert, so dass sich zur Auswertung der feststellbaren Kronenverschiebung die

Wie auf Bild 7 deutlich zu erkennen ist, ergibt sich vor und fünf Wochen nach dem Lawinenniedergang praktisch eine unveränderte Vergleichsverformung, was eindeutig ein den Erwartungen entsprechendes Verhalten der Bogenmauer bezeugt.

Ab Mitte Juni bis Ende Juli befindet sich die Vergleichsverformung aber zweifellos ausserhalb der üblichen Werte. Diesbezügliche Untersuchungen haben ergeben, dass im Rahmen der Wiederinstandstellung der Messinstrumente gewisse elektrische Verbindungen falsch angeschlossen wurden, was zu fehlerhaften Messungen geführt hat.

Bild 7. Wasserstandsmessung und radiale Verformung der Mauerkrone während der Periode vom 1. Januar bis zum 7. November 1999.
