Artikel: Wiederinstandsetzung der Staumauer Ferden

Wiederinstandsetzung der Staumauer Ferden

Roger Bremen, Giovanni Como, Hermann Salzgeber

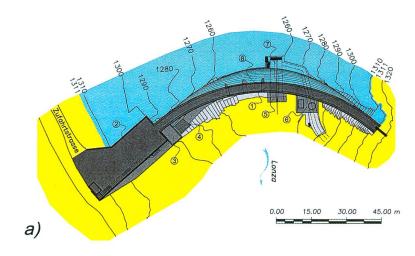
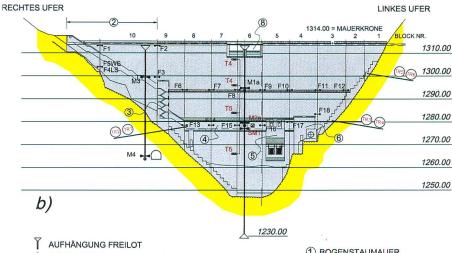
Die zur Überwachung der Bogenmauer installierten Messinstrumente sind ebenfalls in Bild 1 dargestellt. Es ist zu bemerken, dass die Transformierungs- und Verteilanlage für den örtlichen Energiebedarf, die Wasserstandsmessung sowie sämtliche Messeinrichtungen in der Bedienungsgalerie untergebracht waren.

Bild 1. Situation (a) und luftseitige Abwicklung (b) der Bogenmauer Ferden mit Darstellung der Messeinrichtungen.

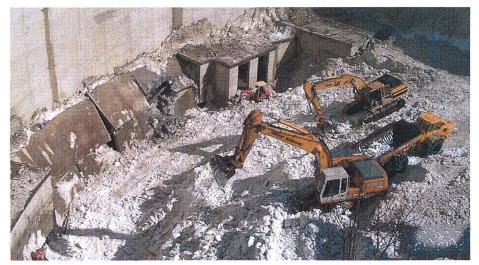
Die stark beschädigte Bedienungsgalerie, so wie sie nach dem Freilegen der Schneeüberlagerung vorgefunden wurde, ist in Bild 4 ersichtlich.

Bild 4. Freigelegte und stark beschädigte Bedienungsgalerie. Die Bedienungsgebäude der Grundablassschützen und der Triebwasserfassung sind im oberen Teil des Bildes zu erkennen (Stand 12. März 1999).

Was die praktisch vollständig zerstörte Bedienungsgalerie anbelangt, wurde das neue Bauwerk wesentlich massiver und kompakter gestaltet, wie aus Bild 5 zu entnehmen ist.

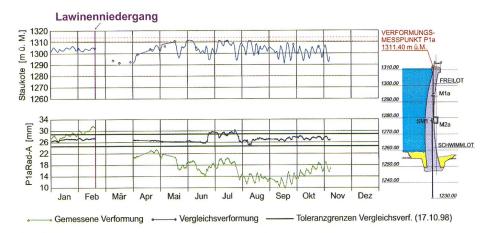
Wie aus Bild 7 zu entnehmen ist, wurde zwischen der letzten Messung vor dem Lawinenniedergang und der ersten Messung Anfang April eine Verschiebung der Mauerkrone von etwa 11 mm festgestellt. Während der fünfwöchigen Zwischenzeit hatten sich natürlich auch der Wasserstand und die Temperaturverteilung im Mauerkörper geändert, so dass sich zur Auswertung der feststellbaren Kronenverschiebung die

Wie auf Bild 7 deutlich zu erkennen ist, ergibt sich vor und fünf Wochen nach dem Lawinenniedergang praktisch eine unveränderte Vergleichsverformung, was eindeutig ein den Erwartungen entsprechendes Verhalten der Bogenmauer bezeugt.

Ab Mitte Juni bis Ende Juli befindet sich die Vergleichsverformung aber zweifellos ausserhalb der üblichen Werte. Diesbezügliche Untersuchungen haben ergeben, dass im Rahmen der Wiederinstandstellung der Messinstrumente gewisse elektrische Verbindungen falsch angeschlossen wurden, was zu fehlerhaften Messungen geführt hat.

Bild 7. Wasserstandsmessung und radiale Verformung der Mauerkrone während der Periode vom 1. Januar bis zum 7. November 1999.
