Artikel: Verstärkung und Modernisierung des Stauwehrs August-Wyhlen
Autor: Peter, Marco / Zeier, Theo / Biesgen, Wolfgang
DOI: <https://doi.org/10.5169/seals-940247>

Verstärkung und Modernisierung des Stauwehrs Augst-Wyhlen

In diesem Artikel werden die Probleme und Mängel nach 90 Jahren Nutzung und die erfolgten Massnahmen erläutert.

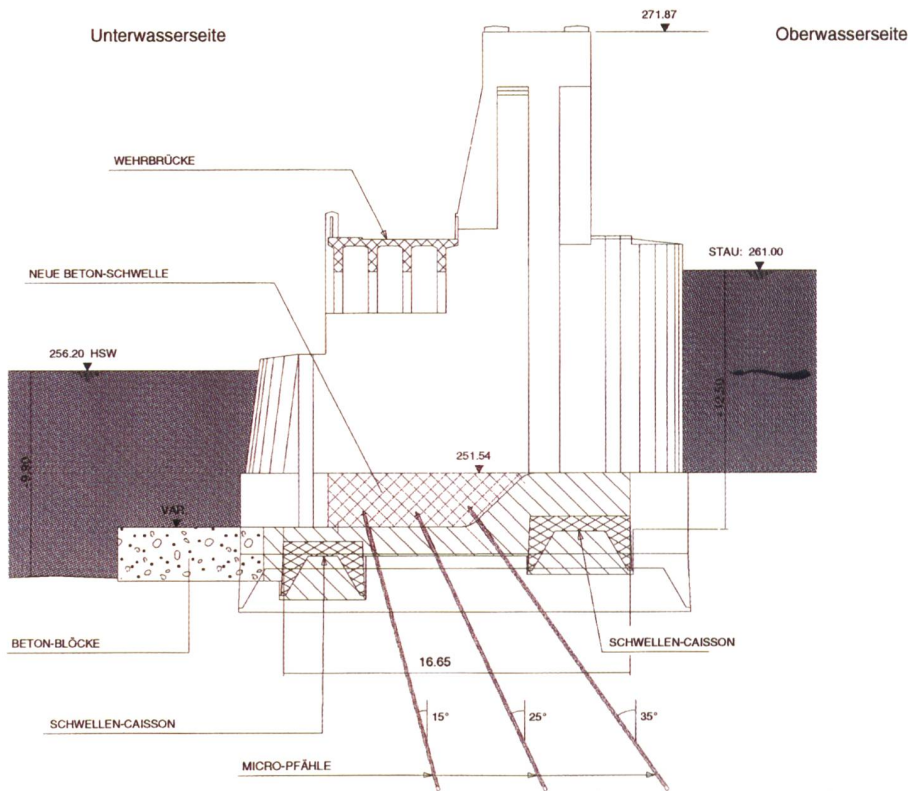
Bild 1. Querschnitt durch verstärktes Wehrfeld.

Die Sicherung der Pfeiler gegen Gleiten erfolgte somit primär durch die schubfeste Verzahnung mit den aufbetonierten

und mit Mikropfählen verstärkten Sohlen (Bild 1).

- Die zehn Wehrsohlen wurden mit total 310 Mikropfählen von 50 mm Durchmesser und 3600 m³ leicht armiertem Beton verstärkt. Diese Mikropfähle weisen eine Gesamtlänge von 13 bis 20 m auf. Die Gebrauchslast beträgt 560 kN. Bohrung und Einbau der nicht vorgespannten Mikropfähle erfolgten unter Wasser bei 4 bis 9 m Wassertiefe.
- Die neun Wehrpfeiler wurden mit total 36 Vorspannankern vom UW- und OW-Pfeilerkopf aus zusätzlich gesichert. Diese Anker weisen eine Gebrauchslast von rund 600 kN und eine totale Länge von 24 bis 39 m auf.

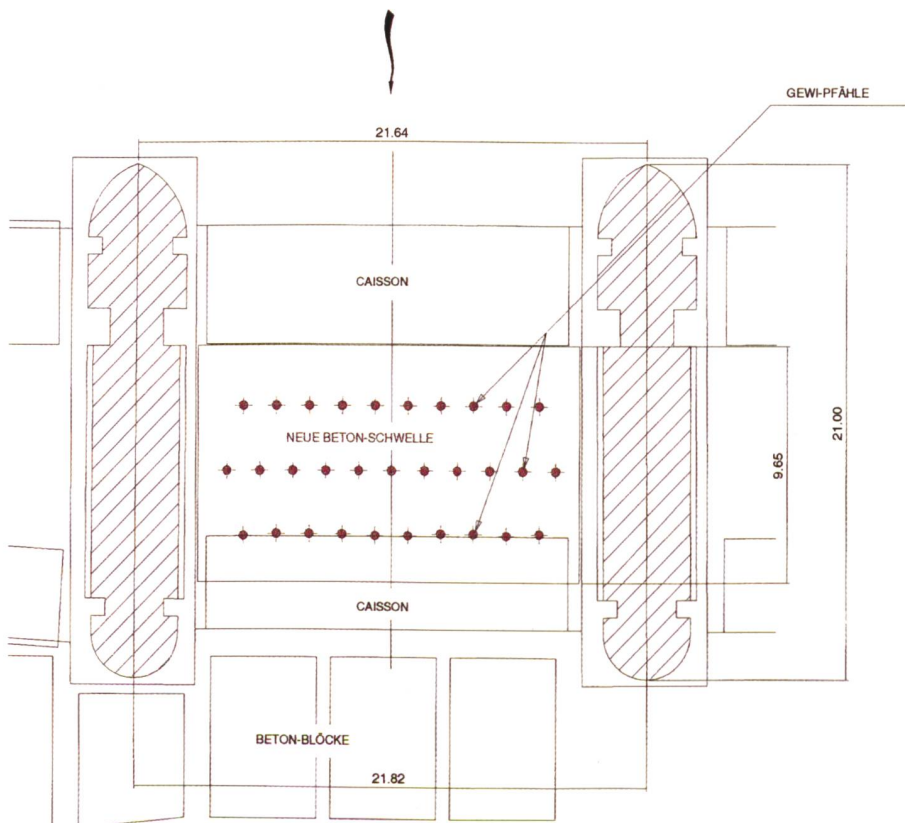
Bild 2. Grundriss eines verstärkten Wehrfeldes.

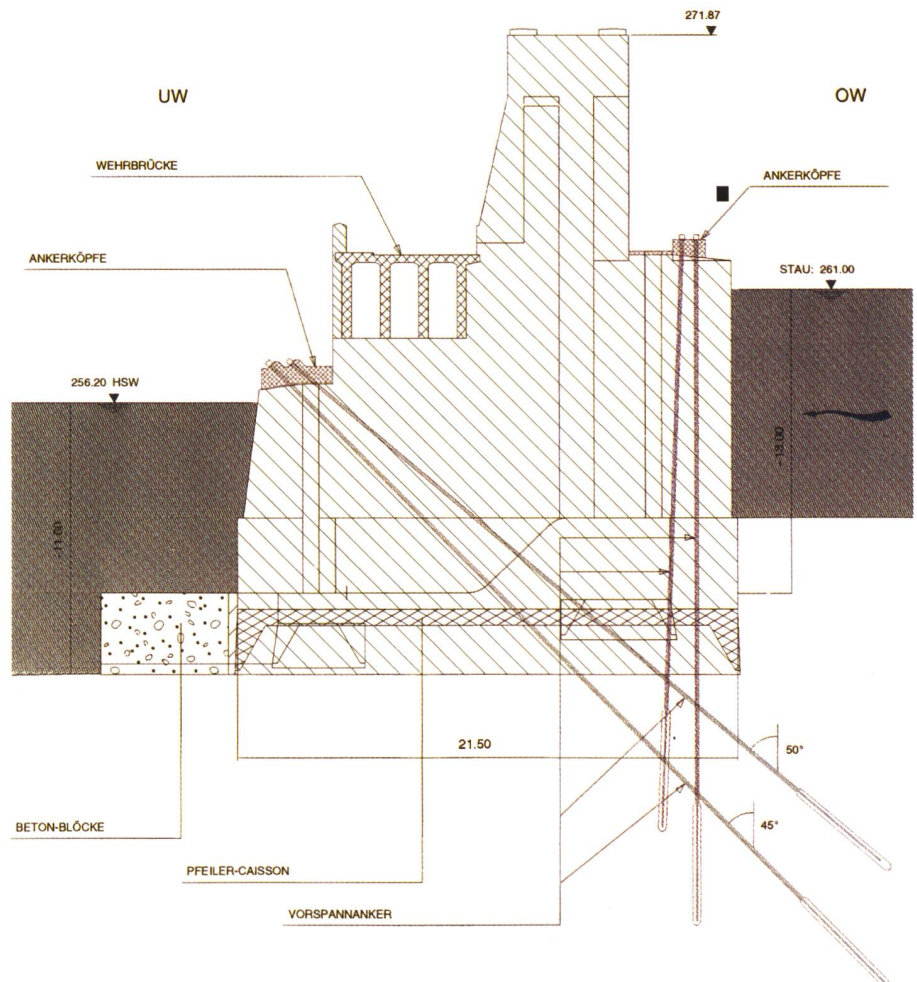
Bild 3. Querschnitt durch verstärkten Pfeiler.

Die Pfeiler wurden – wie bereits erwähnt – zusätzlich mit je vier Vorspannankern vorgespannt (Bild 3). Die Ankerkräfte durften wegen der Druckfestigkeit des Stampfbetons nicht zu hoch angesetzt werden, und auf Grund der bekannten Langzeitproblematik

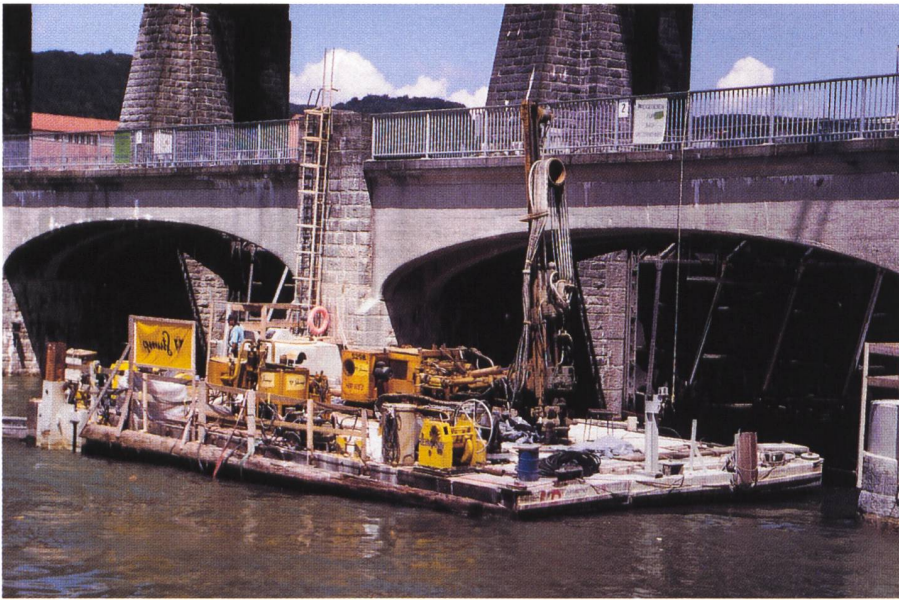
Bild 5. Floss für Bohrarbeiten und Installation von Mikropfählen.

Je nach Foundationstiefe der Wehröffnung wurden zwischen 20 und 42 Mikropfähle unter Wasser eingebaut. Gebohrt wurde von einem Ponton aus und unter Zuhilfenahme einer unter Wasser versetzten Schablone. Nach Versetzen und Injektion der Mikropfähle wurde durch den Taucher ein temporärer Stahlschuh (Bild 7) auf der alten Granitsohle montiert, um diese gegen Auftrieb zu sichern und um das Wehrfeld entleeren zu können.

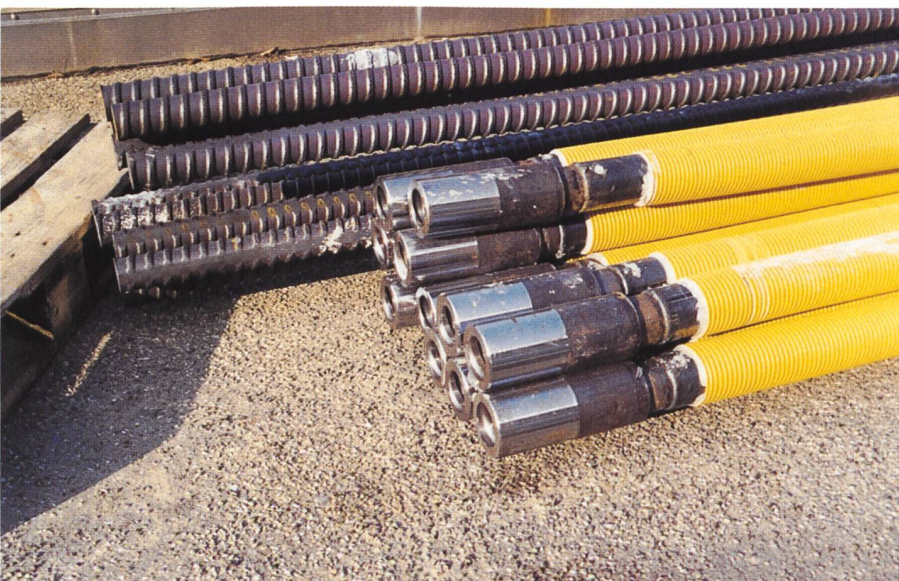
Bild 6. Mikropfähle mit Gewindekupplung und mit Mörtel verfülltem Hüllrohr (gelb).

Die Mikropfähle, welche ungefähr einem Armierungseisen von 50 mm Durchmesser entsprechen, wurden ohne Vorspannung eingebaut. Der Mikropfahl hat ein ähnliches Spannungs-Dehnungs-Diagramm wie üblicher Armierungsstahl und ist nicht mit den «hochgezüchteten» Vorspannlitzen zu vergleichen.

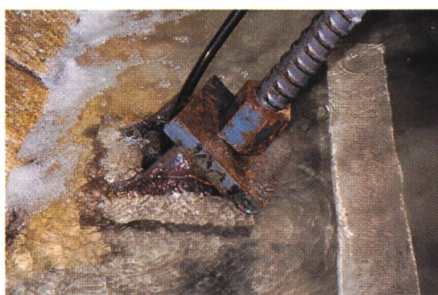
Bild 7. Pfahlschuh (unter Wasser versetzt) nach Entleerung.

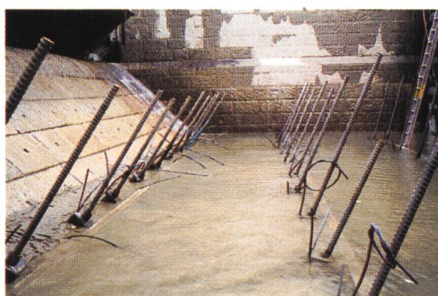
Bild 8. Mikropfähle in Sohle nach Entleerung.

Nach dem Versetzen der Unterwasser-Dammbalken konnten das Wehrfeld entleert (Bild 8) und die Sohle mit Beton auf Schwellenhöhe erhöht werden. Die Mikropfähle wurden in diesen Beton ähnlich wie Armierungseisen verankert.
