Artikel: Verstärkung und Modernisierung des Stauwehrs August-Wyhlen
Autor: Peter, Marco / Zeier, Theo / Biesgen, Wolfgang
DOI: <https://doi.org/10.5169/seals-940247>

Verstärkung und Modernisierung des Stauwehrs Augst-Wyhlen

■ Marco Peter, Theo Zeier, Wolfgang Biesgen

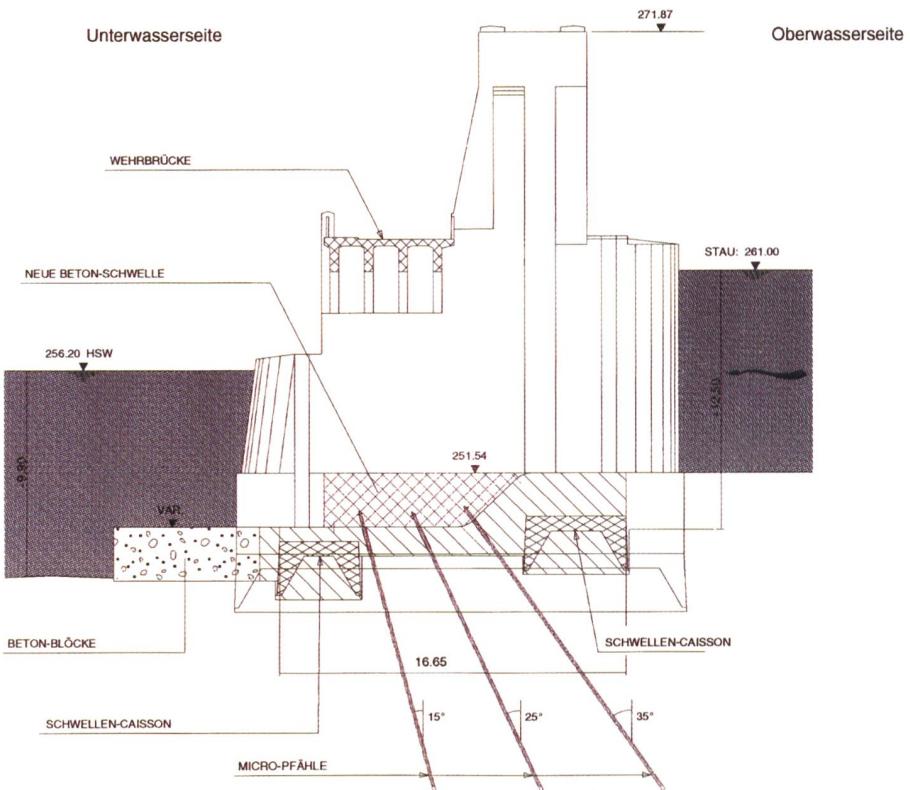
Infolge ungenügender Auftriebsannahmen bei der ursprünglichen Bemessung und der sehr komplexen Geologie konnte die erforderliche Gleitsicherheit nicht ohne Verstärkungen nachgewiesen werden.

Diese konnte rechnerisch nicht nachgewiesen werden. Die Fuge zwischen Sohle und Pfeiler war höchsten Beanspruchungen ausgesetzt.

Bild 1. Querschnitt durch verstärktes Wehrfeld.

- Die zehn Wehrsohlen wurden mit total 310 Mikropfähle von 50 mm Durchmesser und 3600 m³ leicht armiertem Beton verstärkt. Diese Mikropfähle weisen eine Gesamtlänge von 13 bis 20 m auf. Die Gebrauchslast beträgt 560 kN. Bohrung und Einbau der nicht vorgespannten Mikropfähle erfolgten unter Wasser bei 4 bis 9 m Wassertiefe.
- Die neun Wehrpfeiler wurden mit total 36 Vorspannnäckern vom UW- und OW-Pfeilerkopf aus zusätzlich gesichert. Diese Anker weisen eine Gebrauchslast von rund 600 kN und eine totale Länge von 24 bis 39 m auf.

Die Sicherung der Pfeiler gegen Gleiten erfolgte somit primär durch die schubfeste Verzahnung mit den aufbetonierten

und mit Mikropfählen verstärkten Sohlen (Bild 1).

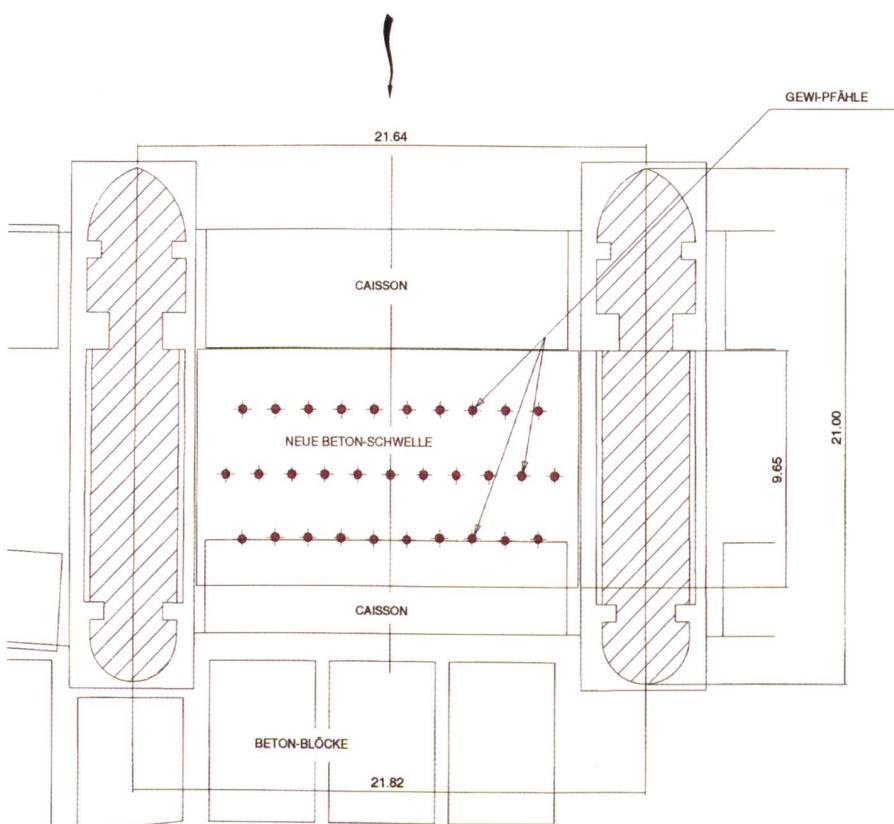
Bild 2. Grundriss eines verstärkten Wehrfeldes.

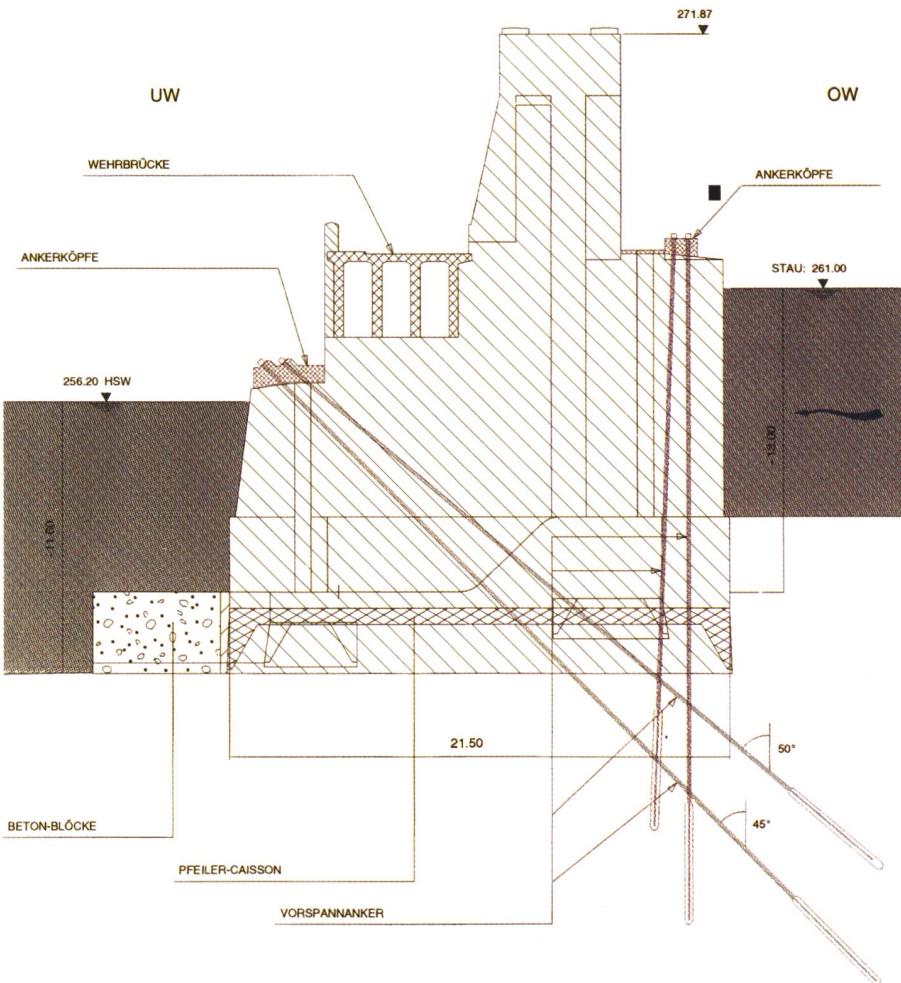
Bild 3. Querschnitt durch verstärkten Pfeiler.

Die Pfeiler wurden – wie bereits erwähnt – zusätzlich mit je vier Vorspannnäckern vorgespannt (Bild 3). Die Ankerkräfte durften wegen der Druckfestigkeit des Stampfbetons nicht zu hoch angesetzt werden, und auf Grund der bekannten Langzeitproblematik

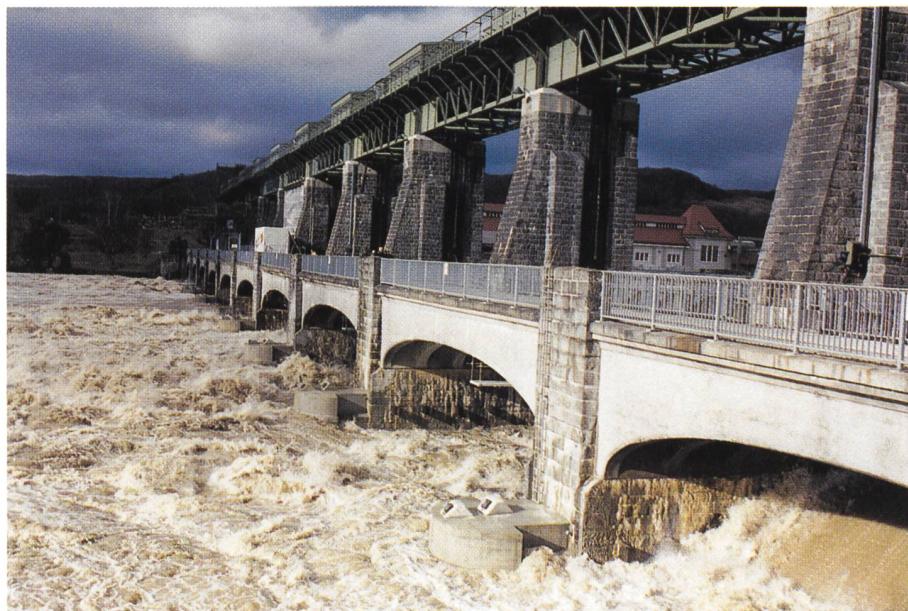
Bild 4. Ansicht vom Unterwasser.

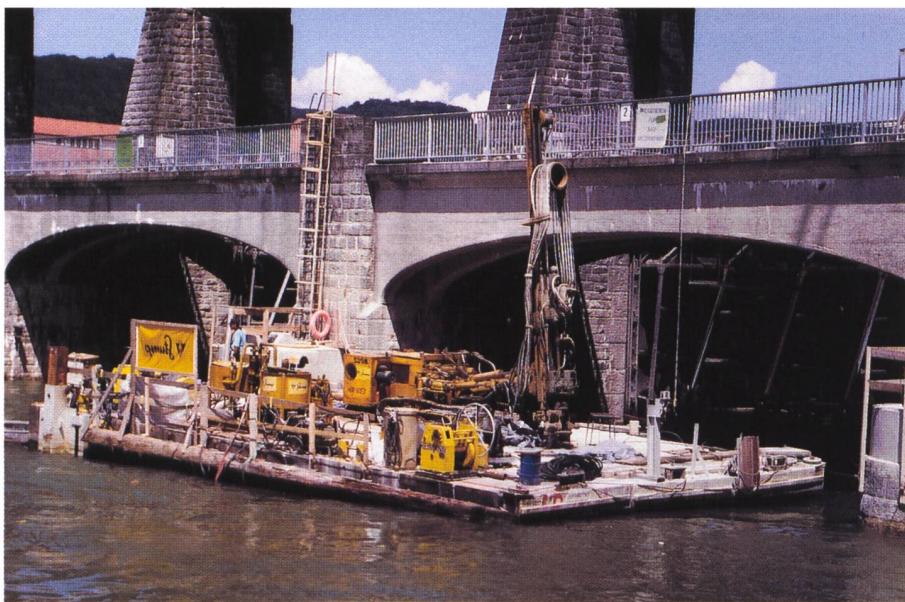
Bild 5. Floss für Bohrarbeiten und Installation von Mikropfählen.

Je nach Fundationstiefe der Wehröffnung wurden zwischen 20 und 42 Mikropfähle unter Wasser eingebaut. Gebohrt wurde von einem Ponton aus und unter Zuhilfenahme einer unter Wasser versetzten Schablone. Nach Versetzen und Injektion der Mikropfähle wurde durch den Taucher ein temporärer Stahlschuh (Bild 7) auf der alten Granitsohle montiert, um diese gegen Auftrieb zu sichern und um das Wehrfeld entleeren zu können.

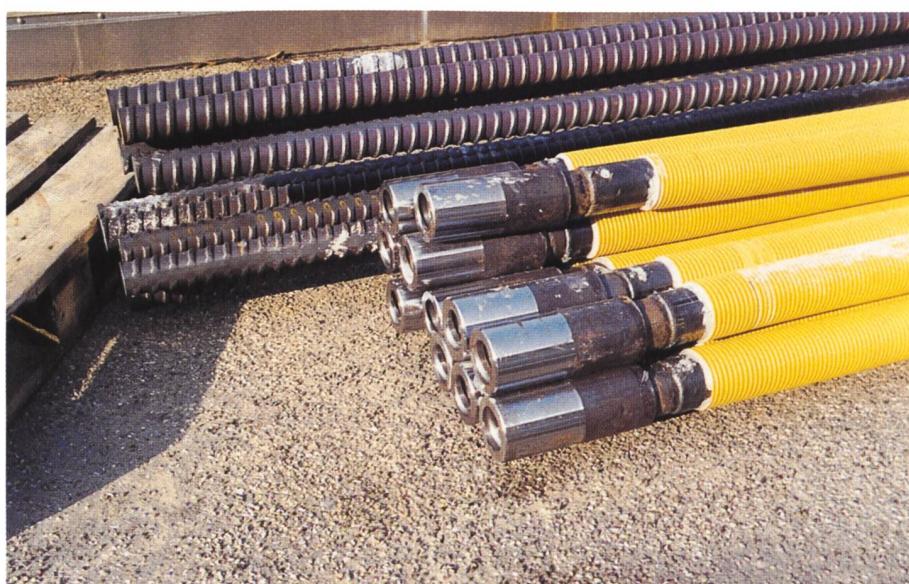
Bild 6. Mikropfahle mit Gewindekupplung und mit Mörtel verfülltem Hüllrohr (gelb).

Die Mikropfähle, welche ungefähr einem Armierungseisen von 50 mm Durchmesser entsprechen, wurden ohne Vorspannung eingebaut. Der Mikropfahl hat ein ähnliches Spannungs-Dehnungs-Diagramm wie üblicher Armierungsstahl und ist nicht mit den «hochgezüchteten» Vorspannlitzen zu vergleichen.

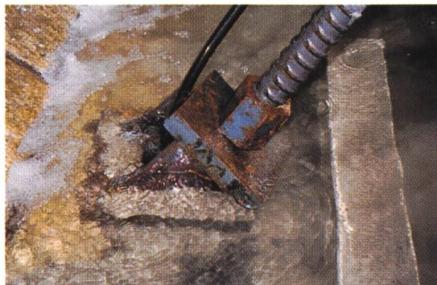
Bild 7. Pfahlschuh (unter Wasser versetzt) nach Entleerung.

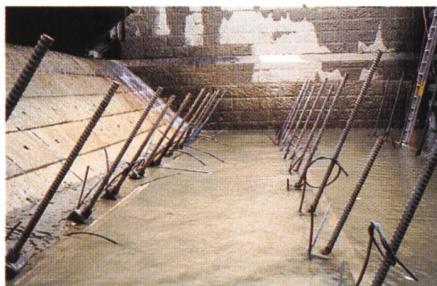
Bild 8. Mikropfähle in Sohle nach Entleerung.

Nach dem Versetzen der Unterwasser-Dammbalken konnten das Wehrfeld entleert (Bild 8) und die Sohle mit Beton auf Schwellenhöhe erhöht werden. Die Mikropfähle wurden in diesen Beton ähnlich wie Armierungseisen verankert.
