# Fachtagung «Kleine und mittlere Stauanlagen» Journée d'études «Petits et moyens barrages» Poschiavo, 15., 16. Juni/juin 2000

## Introduction au thème des journées

## Aspects constructifs relatifs aux bassins d'accumulation pour l'enneigement artificiel et aux digues contre avalanches

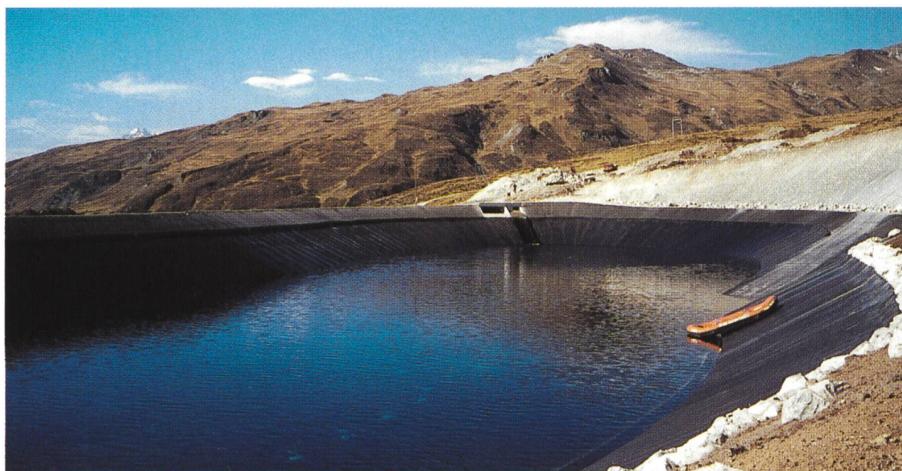
**Figure 2.** Masque en béton bitumineux. Bassin d'accumulation d'Alp Dado GR pendant la phase du premier remplissage. Au centre de l'image, la prise d'eau et l'évacuateur de crue sont visibles. A droite, on distingue une partie du pourtour engazonné du bassin, lequel forme la partie supérieure du talus au dessus du plan d'eau (photo: R. Müller).

observations faites, des dégâts typiques ont été relevés, comme par exemple des griffures ou des impacts provoqués par des chocs (chute de pierres, de blocs de glace), la présence de fines fissures, de faïençage, de cloques. Enfin, les altérations se situent souvent dans la zone de marnage.

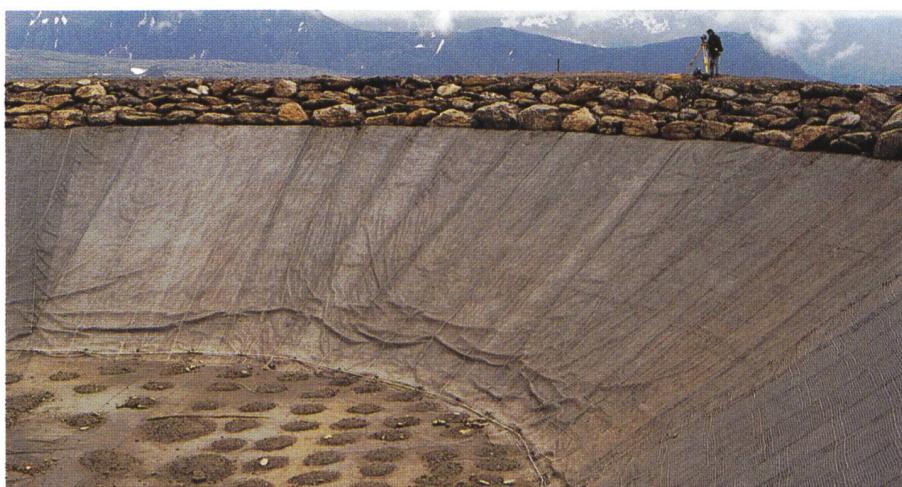
**Figure 4.** Mouvement vers la partie inférieure du talus d'une géomembrane, avec formation d'ondulations, suite à des effets extérieurs comme le vent, les vagues, la neige ou la glace (photo: R. Müller).

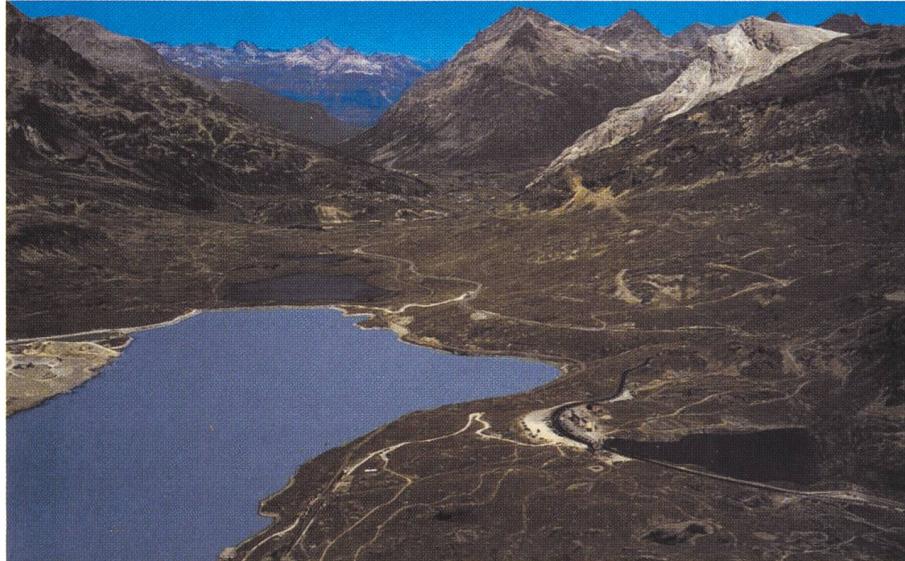
Bild 1. Blick auf den Lago Bianco Richtung Norden.

Dass Bewegungen in diesem Ausmass nicht schadlos vom Mauerkörper aufgenommen werden können, zeigte sich Anfang der 90er-Jahre, als auf der Luftseite der Mauer ein horizontaler Riss entdeckt wurde. Dieser verläuft heute durch den gesamten Staumauerkörper, wodurch der Querschnitt entsprechend geschwächt wird (siehe auch WEL 11/12-1995, S. 264–266).

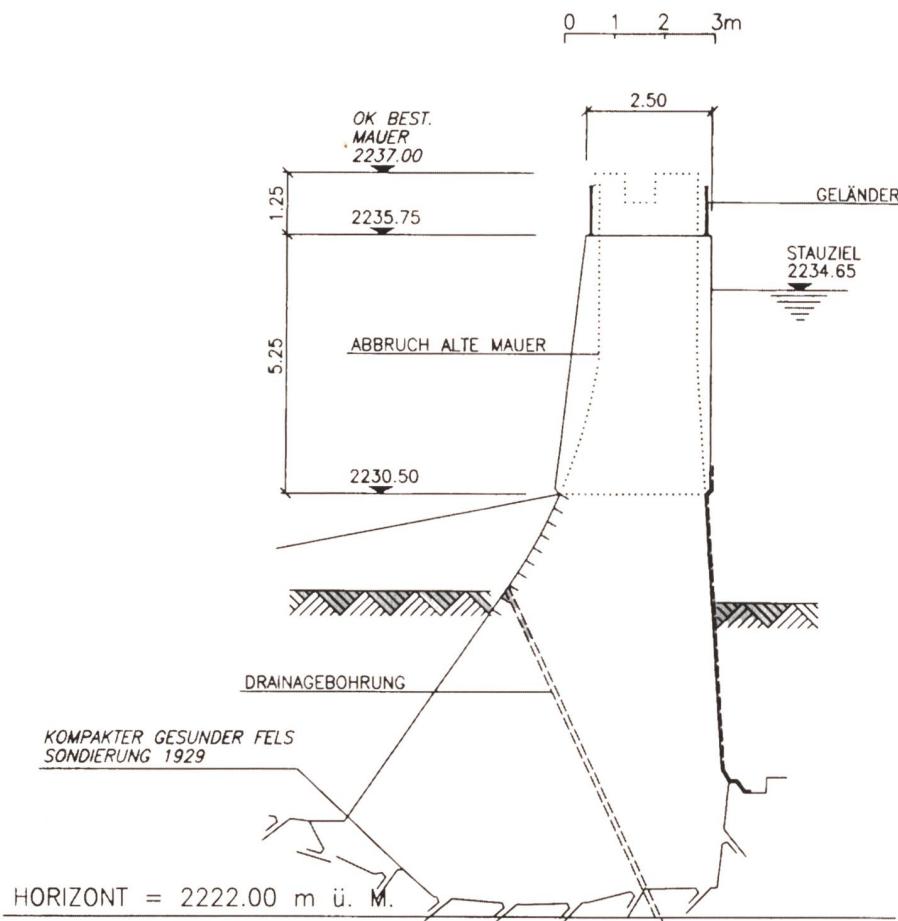
Bild 2. Sanierung des Ost- und Mittelbogens.

Die Analyse der Mauer hatte Betonquellen als eigentliche Ursache der Schäden nachgewiesen. Als Sanierungsvarianten kommen daher grundsätzlich zwei Lösungen in Frage: Entweder man hält das Wasser vom Beton fern oder man ersetzt den alten Beton durch einen neuen AAR-beständigen. Aus der Literatur sind auch Fälle bekannt, wo die AAR durch genügenden, zum Teil selbst aufgebauten, Druck gestoppt werden konnte. Auch diese Möglichkeit wurde in der Folge untersucht.

Als günstigste Alternative wurde eine kombinierte Lösung vorgeschlagen, indem der Ost- und Mittelbogen bis zum Horizontalriss abgebrochen werden und eine gefugte Gewichtsmauer aufgesetzt wird. Der untere, noch intakte Teil aus Bruchsteinmauerwerk wird mit einer Flüssigfolie abgedichtet, welche direkt an den Fels anschliesst und auch diesen noch auf eine Länge von ca. 3 m abdeckt. Es handelt sich dabei um eine elastische, vollflächig haftende Beschichtung, im Wesentlichen ein Aufbau aus verschiedenen PUR-Flüssigsschichten, welche zu einem Ganzen verschmelzen und auch eventuelle Risse im Mauerwerk oder Beton überbrücken können. Auch die Fugen zwischen den neuen Blöcken werden wasserseitig mit dieser Folie abgedichtet, ebenso wie der Kontakt zwischen altem und neuem Mauerteil. Zur Verbesserung der Mauerstabilität werden Drainagebohrungen von der Luftseite aus unter die Fundation abgeteuft (Bild 2).

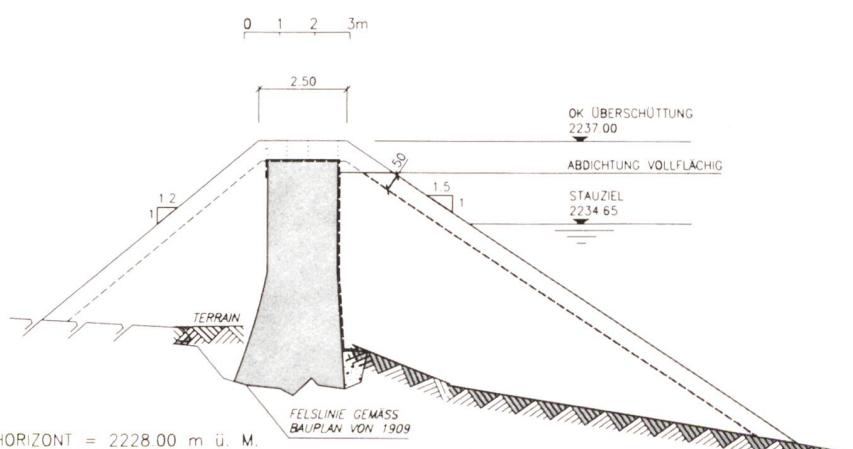
Bild 3. Sanierung des Westbogens.

Der kleinere Westbogen wird mit dem Abbruchmaterial beidseitig eingeschüttet, wodurch die Stabilität wieder gewährleistet werden kann. Zur Abdichtung erhält der

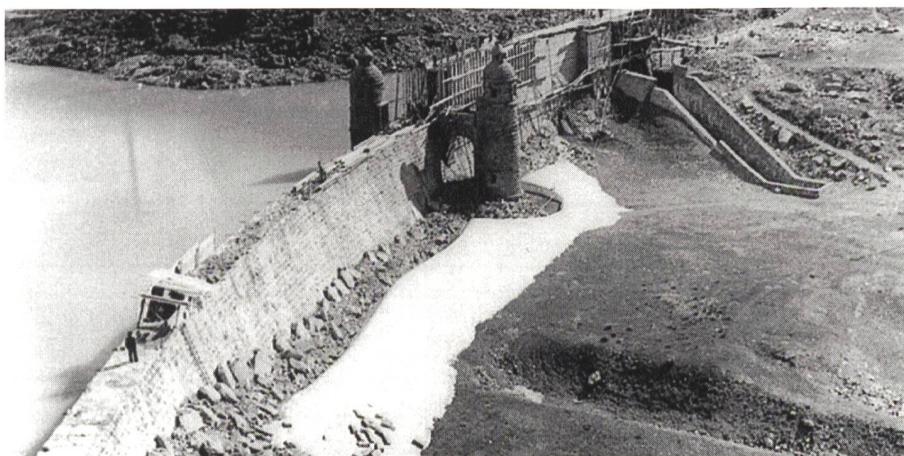
auf der Luftseite des Mauerwerks bewogen die Besitzerin, das Verhalten genauer abklären zu lassen. Eine ausführliche, In-situ-Messkampagne – unterstützt durch Laboruntersuchungen – zeigte, dass sich der Beton der Mauererhöhung im Anfangsstadium eines Alkali-Aggregat-Quellens (AAR) befindet. Durch diese bauwerksinternen Zwängungen entstanden Risse, welche für das Verformungsverhalten verantwortlich sind und die Sicherheit der Mauer mit der Zeit abgemindert haben. Zur Verhinderung eines weiteren Fortschreitens des AAR und zur Verbesserung der Sicherheit der Mauer, wird die Mauer zurzeit einer umfassenden Sanierung unterzogen. Dabei werden ein neuer Sohlgang zur besseren Kontrolle und Drainage der Maueraufstandsfläche erstellt und der Mauerbeton sowie das Bruchsteinmauerwerk gegen Zutritt von Wasser abgedichtet. Als Abdichtung wird erstmals im Talsperrenbau eine neuartige Flüssigfolie verwendet, welche an der Beton- oder Maueroberfläche vollflächig haftet. Im Vortrag wird speziell auf die Eigenschaften und die Eignung der Flüssigfolie im Talsperrenbau eingegangen.

Mauer Scala: Erhöhung der Mauer in den Jahren 1941/42.
