**Zeitschrift:** Wasser Energie Luft = Eau énergie air = Acqua energia aria  
**Herausgeber:** Schweizerischer Wasserwirtschaftsverband  
**Band:** 93 (2001)  
**Heft:** 11-12

**Artikel:** Generalsanierung der Staumauer Vermunt  
**Autor:** [s.n.]  
**DOI:** <https://doi.org/10.5169/seals-939932>

# Generalsanierung der Staumauer Vermunt

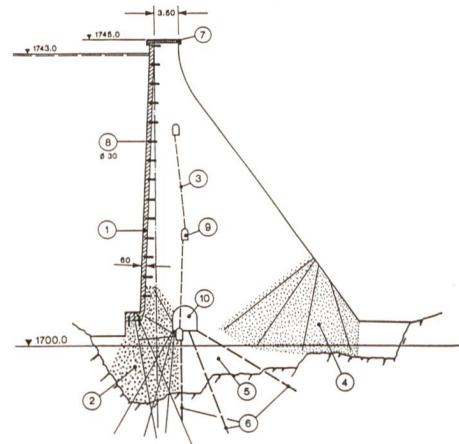
Der Vergleich der Bohrkerne mit denen von 1960/1962 zeigte eine deutliche Zunahme der Wasseraufnahmefähigkeit wegen Verschlechterung der Schwachstellen des Betons durch Lösung des Kalkes aus dem Zementstein. Nach diesen Untersuchungen und der statischen Überprüfung besteht die Staumauer vorwiegend aus Beton guter Qualität mit bereichsweise (verstärkt in Gründungsnähe) Zonen unterschiedlicher Entfestigung und stark durchlässigem Mauerkerne. Die Dichtheit der Sperre hängt somit im Wesentlichen vom wasserseitigen Spritzputz ab, der teilweise beschädigt ist und keinen Dichtanschluss an den Fels hat. Außerdem fehlt der heute übliche wasserseitige Injektionschirm.

Die Durchsickerung der Mauer führt zu einer fortschreitenden Lösung des Ze-

mentsteins. Um die Sicherheit der Sperre weiter zu gewährleisten, waren Erhaltungsmaßnahmen unumgänglich.

**Bild 1. Staumauer Vermunt – Darstellung der Massnahmen für die Generalinstandsetzung.**

Folgende bauliche Massnahmen (Bild 1) wurden durchgeführt:

- 1 Dichtinjektion im Bereich des wasserseitigen Sperrenfusses von den Kontrollgängen aus (1987).
- 2 Auf der Wasserseite 60 cm Vorsatzbeton bei entleertem Speicher (1988) und teilweise bei beschränktem Stau (1989).
- 3 Herstellen eines Drainagesystems nahe der Wasserseite aus den vom untersten Kontrollgang zu erstellenden Entlastungsbohrungen und den Drainagebohrungen zwischen den Kontrollgängen.
- 4 Erneuern der undichten und durch Frost beschädigten Staumauerkrone zum Vermeiden des Wasserzutritts von oben.
- 5 Injektion des luftseitigen Sperrenfusses zum Verbessern der dort teilweise schlechten Betonqualität.

zu 1: Ausführung aus energiewirtschaftlichen Gründen während der Stauhaltung und deshalb überwiegend von in den Kontrollgängen ausgebrochenen Bohrkammern aus. Als Injektionsgut wurden Suspensionen aus Portlandzement PZ 475 und hochfeinem Zement unter Zusatz von Bentonit und Verflüssigern verwendet. Auf Grund der hohen Durchlässigkeit und grossen Injektionsgutaufnahme waren mehrere Injektionsgänge mit PZ 475 (W/Z-Wert = 0,8 bis 2,0) erforderlich; die endgültige Abdichtung konnte erst durch Injektionen mit hochfeinem Zement erreicht werden. Die Injektionsmenge betrug 110 t PZ 475 und 30 t hochfeinem Zement.

zu 2: Um die Haftung des Vorsatzbetons sicherzustellen, wurde hohl liegender Spritzputz und -beton entfernt und die gesamte wasserseitige Betonfläche der Sperre von mürben und losen Teilen mit Hochdruckwasserstrahl gereinigt. Die Verbindung zwischen Vorsatzbeton und Mauerbeton ist sowohl durch die Haftfestigkeit zwischen beiden (2–2,5 N/mm<sup>2</sup>) als auch durch die für die Befestigung der Schalung für den Vorsatzbeton benötigten Anker gewährleistet. Entsprechend dem vorgesehenen Schalungssystem wurden für die Fugenteilung Abschnittslängen von 12 m gewählt und in den senkrechten Fugen Fugenbänder eingebaut; auf bestehende Blockfugen wurde keine Rücksicht genommen.

Da sich der Vorsatzbeton ohne Risse allein durch Bewehrung baupraktisch wirtschaftlich nicht ausführen lässt, wurde die Netzbewehrung des Vorsatzbetons nur für eine Rissbreitenbegrenzung von 0,1 bis 0,2 mm bemessen. Im Übrigen wurden beim Vorsatzbeton alle betontechnologischen Möglichkeiten genutzt, um einen frostbeständigen, wasserundurchlässigen Beton mit möglichst kleinem Schwindmaß und geringer Wärmeentwicklung sowie einem niedrigen Verformungsmodul zu erreichen.

zu 4: Die Mauerkrone wurde mit einer 30 cm dicken Stahlbetonplatte abgedeckt, die wasser- und luftseitig auskragt und so verstärkt ist, dass sie in der Ansicht als durchgehendes, 60 cm hohes Band erscheint. Der Fugenabstand wurde vom Vorsatzbeton übernommen und halbiert, sodass Fugenabstände von höchstens 6 m entstanden; die Fugen sind mit einem Fugenband versehen.

zu 5: Hier wurden insgesamt 400 t Zement PZ 475 verpresst.
