**Zeitschrift:** Wasser Energie Luft = Eau énergie air = Acqua energia aria  
**Herausgeber:** Schweizerischer Wasserwirtschaftsverband  
**Band:** 94 (2002)  
**Heft:** 1-2

**Artikel:** Erfolgreiche Schadensanierung Kraftwerk Ruppoldingen  
**Autor:** Simmen, W. / Annen, H. / Angehrn, R.  
**DOI:** <https://doi.org/10.5169/seals-939603>

# Erfolgreiche Schadensanierung Kraftwerk Ruppoldingen

Das neue 23-MW-Kraftwerk Ruppoldingen wurde im November 2000 in Betrieb genommen. Die zwei Getriebebeschacht-turbinen mit einem Laufraddurchmesser von 5,9 m mussten jedoch auf Grund eines Totalausfalles beider Getriebe bereits im Frühjahr 2001 wieder abgeschaltet werden. Beide Maschinen befanden sich beim Schadenereignis innerhalb der Garantiefrist. Nach einem Unterbruch von sechs Monaten konnte im November/Dezember 2001 die Produktion mit beiden Maschinengruppen wieder voll aufgenommen werden.

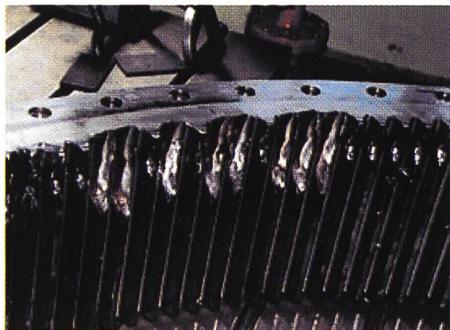
Am 20. Mai 2001 trat jedoch an der M2 nach 4607 Stunden ein nahezu identischer Schaden ein. Damit wurde deutlich, dass es sich um einen systematischen Fehler handeln musste. Die Inspektion des Getriebes zeigte weniger stark beschädigte Zähne. Im Gegensatz zur M1 mit vielen zerstörten Zähnen als Sekundärschäden war jetzt stellenweise ein schlechtes Tragbild (Bild 5) an den belasteten Zahnflanken des Hohlrades deutlich sichtbar, was für die primäre Schadenursache wichtig war.

**Bild 3. Sekundärschaden am Hohlrad der Maschine M2.**

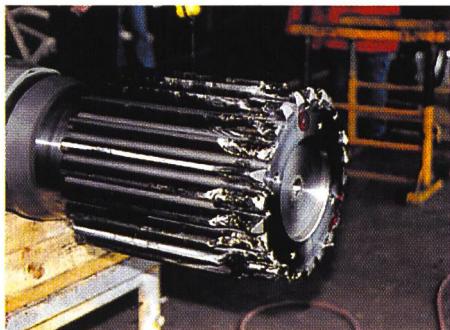
Am 24. April 2001 kam es an der Maschine 1 (M1) nach 5372 Stunden zu einer unvorhergesehenen, folgenschweren Havarie. Die Vibrationsüberwachung des Generators löste den Schnellschluss der Maschine aus. Nach kontrollierter Lastreduzierung stand die Maschine nach 80 Sekunden. Gemäss den aufgezeichneten Messwerten kam es demnach zu einem spontanen Schadenfall. Die visuelle Kontrolle im Kraftwerk zeigte eindeutig Zahnausbrüche beim Hohlrad und am Sonnenritzel und bestätigte damit den Totalschaden (Bilder 3, 4) der Verzahnung. Eine Kontrolle der kompletten Turbine und des Generators zeigte keine weiteren Schäden. Das Getriebe wurde demontiert, um im Herstellerwerk auf mögliche Ursachen untersucht zu werden.

**Bild 4. Sekundärschaden am Sonnenrotel der Maschine M1.**

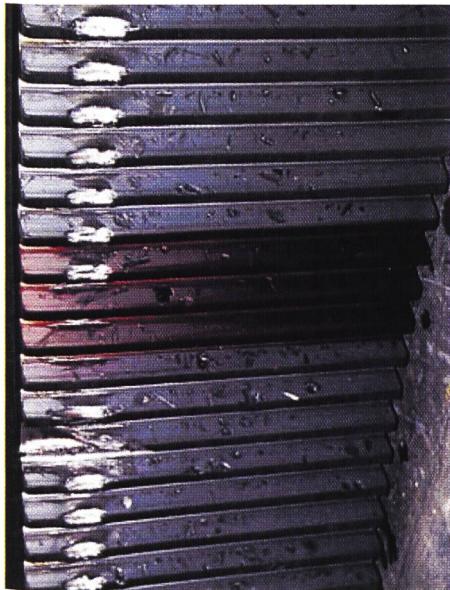
**Bild 5. Tragbild an den belasteten Zahnräder des Hohlrades der Maschine M2.**

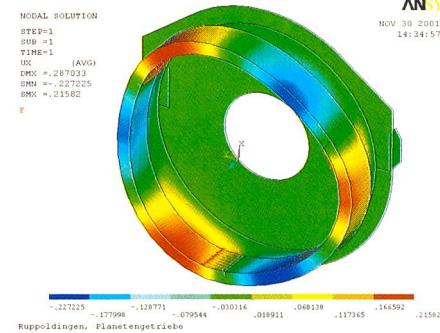
Die absichtlich «weich» gewählte Konstruktion erfährt eine relativ grosse Verformung des Hohlrads (Bild 6) zu einem «dreieckartigen» Gebilde infolge der Verzahnungskräfte der drei Planetenräder beim Vollastbetrieb. Unzulässige Abweichungen von der gleichmässigen Belastungsverteilung über der Zahnbreite können daraus jedoch

nicht abgeleitet werden. Das nachgiebige Design führt im Gegenteil zu einer Vereinheitlichung der Verzahnungskräfte unter den Planetenräden beim Vollastbetrieb. Auch aus der nur einseitigen Befestigung des Hohlrads und der axial gerichteten Kraftableitung über den zylindrischen Hohlraddräger in die Konsolenplatte kann nicht auf einen Nachteil hinsichtlich der Tragwirkung an den Zähnen geschlossen werden.

**Bild 6. Mit FE berechnete Deformation des Hohlrades (Aussendurchmesser 3340 mm) im Vollastbetrieb und zu einem frei gewählten Zeitpunkt des Zahneingriffes der drei Planetenräder am Hohlrad. Eingefärbt ist die radiale Deformation. Die Kraftverteilung ist hier auf den Zahnflanken über der Zahnbreite von 450 mm gleichmäßig angenommen worden.**

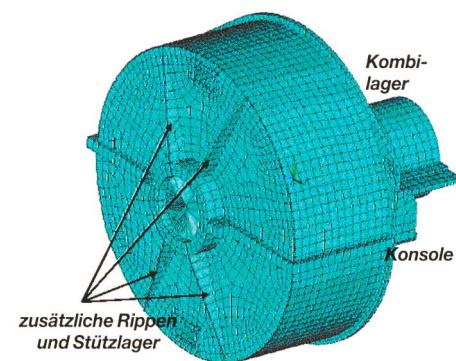
**Bild 8. Finite-Elemente-Modell des neuen Getriebegehäuses mit dem zusätzlichen Stützlager (links) und Rippenversteifungen zur Verbesserung der Stabilität von Gehäuse und Lagerschale.**

Die vom Getriebelieferanten vorgeschlagene Idee einer Rückführung der vertikalen Kräfte am Getriebe (Gewicht, Auftrieb) über das in den Bildern 8 und 9 gezeigte Stützlager wurde nach entsprechenden Abklärungen von der Task Force als eine Hauptmassnahme zur Ausführung freigegeben.

Beim neuen Stützlager handelt es sich um ein systeminternes Lager, das keine Kräfte nach aussen ableitet, aber es dem Gehäuse ermöglicht, sich außer auf den beiden Konsolen auch auf der steifen Planetenträgerwelle abzustützen. Dieses Lager erfüllt dabei die Aufgabe, bei allen möglichen Belastungszuständen eine optimale Lage der Planetenräder gegenüber dem Hohlrad sicherzustellen. Die beiden Beobachtungsluknen oben und unten wurden durch weitere Öffnungen bei den Positionen 3 Uhr und 9 Uhr (in den Bildern nicht sichtbar) ergänzt, um die Überwachung und Inspektion des Tragbildes der Zähne zu erleichtern.

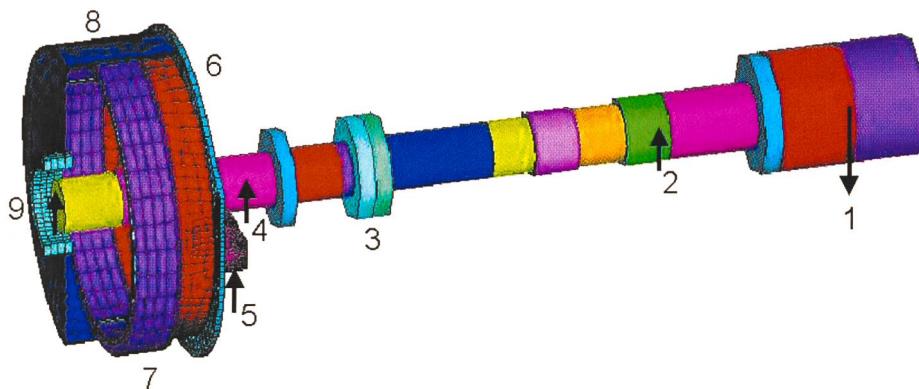
Die Untersuchungen anhand des Modells von Bild 9 hatten die Aufgabe, das Zusammenspiel der Biegelinie der Welle mit dem Getriebe abzuklären. Dabei waren Unterlagen für die optimale Wellenausrichtung bei der Wiedermontage zu erarbeiten und die beste radiale Position des neuen Stützlagers am Gehäuse zu finden.

**Bild 9. FE-Modell zur Abklärung des Zusammenspiels der Wellenbiegelinie mit den Deformationen am Getriebe.**

Die Einstellungen wurden mittels einer Vielzahl am Gehäuse fest installierter Messaufnehmer im Stillstand und beim Wiederanfahren überprüft und wo erforderlich nachjustiert. Die günstige Wirkung des neuen Stützlagers wurde durch die Berechnungen mit den FE-Modellen, wie in den Bildern 8 und 9 gezeigt, nachgewiesen.
