Artikel: Erfolgreiche Schadensanierung Kraftwerk Ruppoldingen
Autor: Simmen, W. / Annen, H. / Angehrn, R.
DOI: <https://doi.org/10.5169/seals-939603>

Erfolgreiche Schadensanierung Kraftwerk Ruppoldingen

Das neue 23-MW-Kraftwerk Ruppoldingen wurde im November 2000 in Betrieb genommen. Die zwei Getriebebeschacht-turbinen mit einem Laufraddurchmesser von 5,9 m mussten jedoch auf Grund eines Totalausfalles beider Getriebe bereits im Frühjahr 2001 wieder abgeschaltet werden. Beide Maschinen befanden sich beim Schadenereignis innerhalb der Garantiefrist. Nach einem Unterbruch von sechs Monaten konnte im November/Dezember 2001 die Produktion mit beiden Maschinengruppen wieder voll aufgenommen werden.

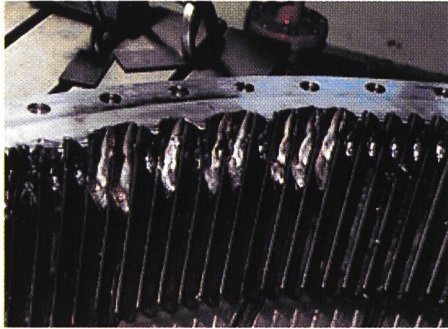
Am 20. Mai 2001 trat jedoch an der M2 nach 4607 Stunden ein nahezu identischer Schaden ein. Damit wurde deutlich, dass es sich um einen systematischen Fehler handeln musste. Die Inspektion des Getriebes zeigte weniger stark beschädigte Zähne. Im Gegensatz zur M1 mit vielen zerstörten Zähnen als Sekundärschäden war jetzt stellenweise ein schlechtes Tragbild (Bild 5) an den belasteten Zahnflanken des Hohlrades deutlich sichtbar, was für die primäre Schadenursache wichtig war.

Bild 3. Sekundärschaden am Hohlrad der Maschine M2.

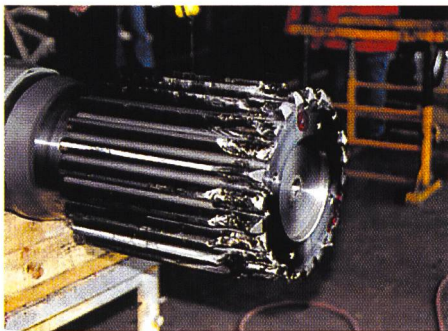
Am 24. April 2001 kam es an der Maschine 1 (M1) nach 5372 Stunden zu einer unvorhergesehenen, folgenschweren Havarie. Die Vibrationsüberwachung des Generators löste den Schnellschluss der Maschine aus. Nach kontrollierter Lastreduzierung stand die Maschine nach 80 Sekunden. Gemäss den aufgezeichneten Messwerten kam es demnach zu einem spontanen Schadenfall. Die visuelle Kontrolle im Kraftwerk zeigte eindeutig Zahnausbrüche beim Hohlrads und am Sonnenritzel und bestätigte damit den Totalschaden (Bilder 3, 4) der Verzahnung. Eine Kontrolle der kompletten Turbine und des Generators zeigte keine weiteren Schäden. Das Getriebe wurde demontiert, um im Herstellerwerk auf mögliche Ursachen untersucht zu werden.

Bild 4. Sekundärschaden am Sonnenritzel der Maschine M1.

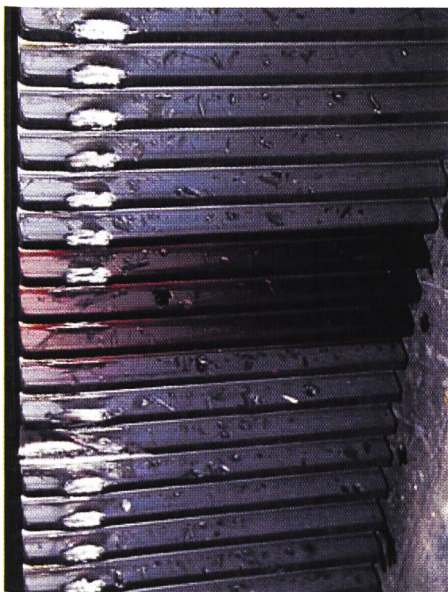
Bild 5. Tragbild an den belasteten Zahnflanken des Hohlrades der Maschine M2.

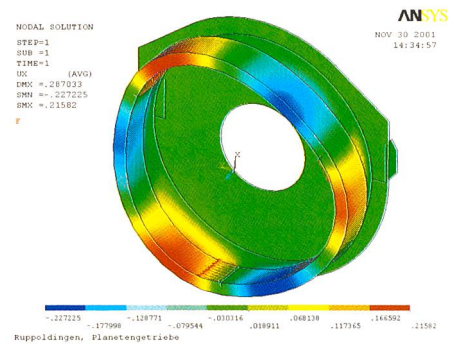
Die absichtlich «weich» gewählte Konstruktion erfährt eine relativ grosse Verformung des Hohlrades (Bild 6) zu einem «dreieckartigen» Gebilde infolge der Verzahnungskräfte der drei Planetenräder beim Volllastbetrieb. Unzulässige Abweichungen von der gleichmässigen Belastungsverteilung über der Zahnbreite können daraus jedoch

nicht abgeleitet werden. Das nachgiebige Design führt im Gegenteil zu einer Vereinheitlichung der Verzahnungskräfte unter den Planetenrädern beim Volllastbetrieb. Auch aus der nur einseitigen Befestigung des Hohlrades und der axial gerichteten Kraftableitung über den zylindrischen Hohlradträger in die Konsolenplatte kann nicht auf einen Nachteil hinsichtlich der Tragwirkung an den Zähnen geschlossen werden.

Bild 6. Mit FE berechnete Deformation des Hohlrades (Aussendurchmesser 3340 mm) im Volllastbetrieb und zu einem frei gewählten Zeitpunkt des Zahneingriffs der drei Planetenräder am Hohlrad. Eingefärbt ist die radiale Deformation. Die Kraftverteilung ist hier auf den Zahnflanken über der Zahnbreite von 450 mm gleichmässig angenommen worden.

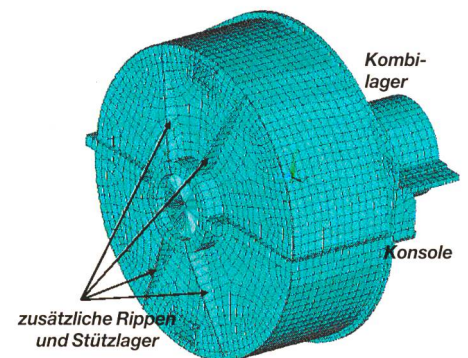
Bild 8. Finite-Elemente-Modell des neuen Getriebegehäuses mit dem zusätzlichen Stützlager (links) und Rippenversteifungen zur Verbesserung der Stabilität von Gehäuse und Lagerschale.

Die vom Getriebelieferanten vorgeschlagene Idee einer Rückführung der vertikalen Kräfte am Getriebe (Gewicht, Auftrieb) über das in den Bildern 8 und 9 gezeigte Stützlager wurde nach entsprechenden Abklärungen von der Task Force als eine Hauptmassnahme zur Ausführung freigegeben.

Beim neuen Stützlager handelt es sich um ein systeminternes Lager, das keine Kräfte nach aussen ableitet, aber es dem Gehäuse ermöglicht, sich ausser auf den beiden Konsolen auch auf der steifen Planetenträgerwelle abzustützen. Dieses Lager erfüllt dabei die Aufgabe, bei allen möglichen Belastungszuständen eine optimale Lage der Planetenräder gegenüber dem Hohlrad sicherzustellen. Die beiden Beobachtungsluken oben und unten wurden durch weitere Öffnungen bei den Positionen 3 Uhr und 9 Uhr (in den Bildern nicht sichtbar) ergänzt, um die Überwachung und Inspektion des Tragbildes der Zähne zu erleichtern.

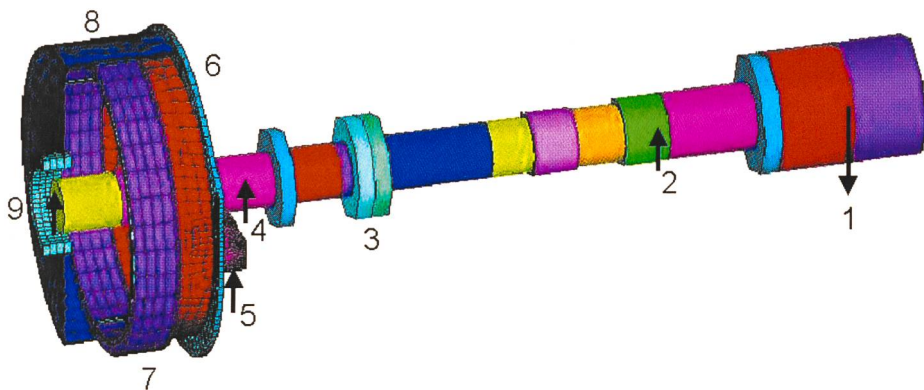
Die Untersuchungen anhand des Modells von Bild 9 hatten die Aufgabe, das Zusammenspiel der Biegelinie der Welle mit dem Getriebe abzuklären. Dabei waren Unterlagen für die optimale Wellenausrichtung bei der Wiedermontage zu erarbeiten und die beste radiale Position des neuen Stützlagers am Gehäuse zu finden.

Bild 9. FE-Modell zur Abklärung des Zusammenspiels der Wellenbiegeline mit den Deformationen am Getriebe.

Die Einstellungen wurden mittels einer Vielzahl am Gehäuse fest installierter Messaufnehmer im Stillstand und beim Wiederanfahren überprüft und wo erforderlich nachjustiert. Die günstige Wirkung des neuen Stützlagers wurde durch die Berechnungen mit den FE-Modellen, wie in den Bildern 8 und 9 gezeigt, nachgewiesen.
